Raport techniczny / oszacowanie kosztu naprawy nr 206722/10/22-10609 z dnia 25-10-2022

BMW, Seria 3 [F30/F80] 15-18, 318d Sport Line aut, EC 0114550, VIN WBA8C31040ED48350, nr rej. DW2W084

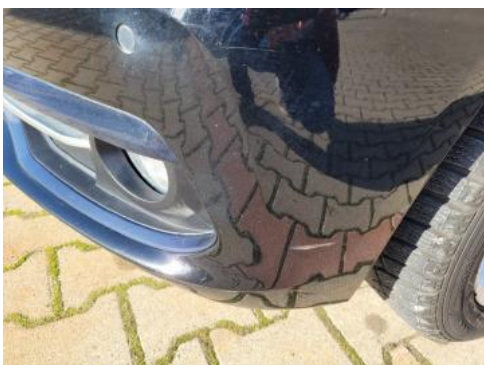
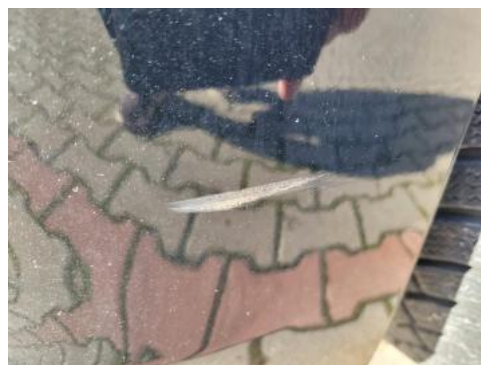
Poz.	Nazwa pozycji	Opis uszkodzeń
1	Okładzina zderzaka przedniego	rysa/odprysk
2	Pokrywa przednia	rysa/odprysk

Fot. 25
Zderzak (Zdjęcie poglądowe 1)

Fot. 26
Zderzak (Rysa/Odprysk)

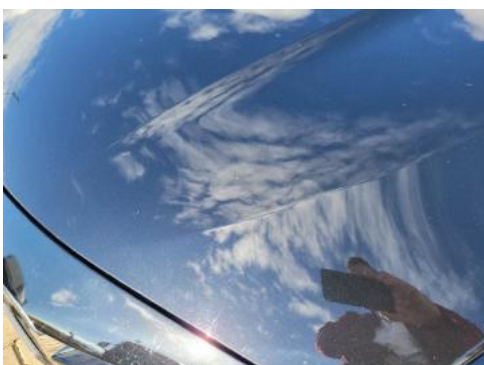
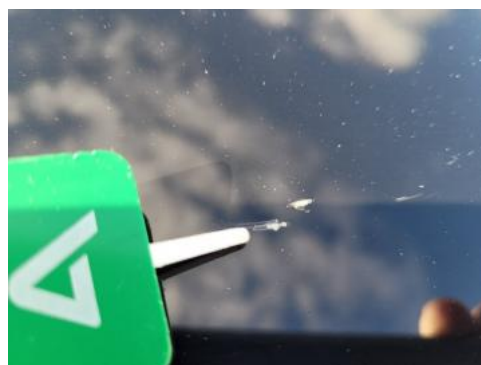
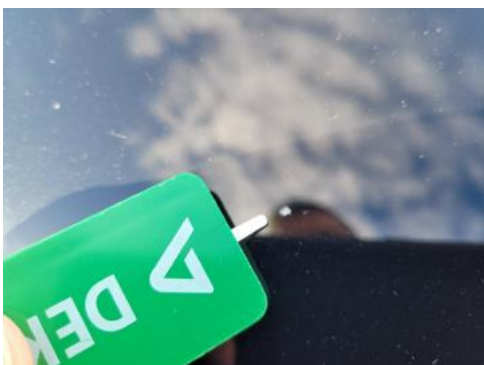
Fot. 27
Pokrywa komory silnika (Zdjęcie poglądowe 1)

Fot. 28
Pokrywa komory silnika (Rysa/Odprysk)

Fot. 29
Pokrywa komory silnika (Rysa/Odprysk 1)

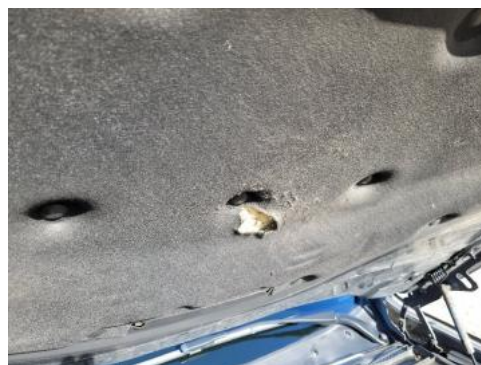
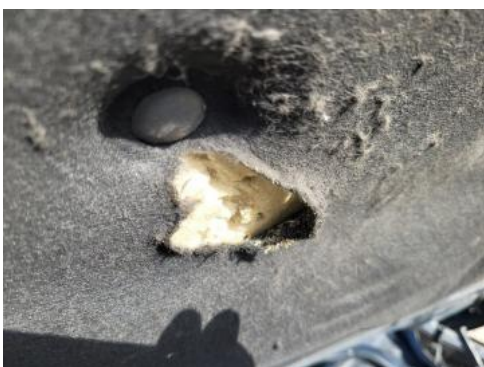
Fot. 30
Wykładzina pokrywy komory silnika (Zdjęcie poglądowe 1)

Fot. 31
Wykładzina pokrywy komory silnika (Pęknięcie/Rozerwanie)

1.	Wykładzina tłumiąca pokrywy przedniej	Nr katalogowy		Rodzaj uszkodzenia				Rodzaj operacji
		Część zam. [zł]	Normalia [zł]	Robocizna [rbg]	Koszt. rob. [zł]	Koszt. rob. I. [zł]	Mat. lakier [zł]	Razem [zł]
		51487221993		pęknięcie/rozerwanie				wymiana
		453,14	9,06	0,10	12,00	0,00	0,00	474,20
2.	Szyba przednia barwiona	Nr katalogowy		Rodzaj uszkodzenia				Rodzaj operacji
		Część zam. [zł]	Normalia [zł]	Robocizna [rbg]	Koszt. rob. [zł]	Koszt. rob. I. [zł]	Mat. lakier [zł]	Razem [zł]
		51317258063		rysa/odprysk				wymiana
		1 506,23	30,12	2,30	276,00	0,00	0,00	1 812,35
3.	Kpl.montażowy/na prawczy-kpl.do klejenia	Nr katalogowy		Rodzaj uszkodzenia				Rodzaj operacji
		Część zam. [zł]	Normalia [zł]	Robocizna [rbg]	Koszt. rob. [zł]	Koszt. rob. I. [zł]	Mat. lakier [zł]	Razem [zł]
		83192289285						wymiana
		258,17	5,16	0,00	0,00	0,00	0,00	263,33

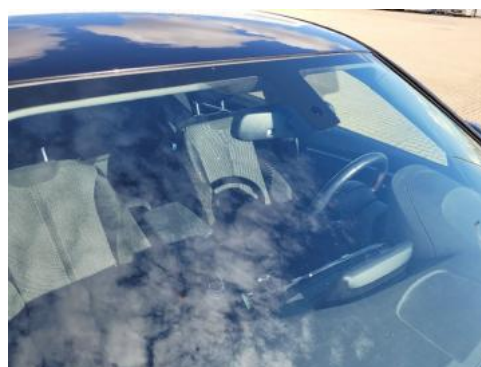
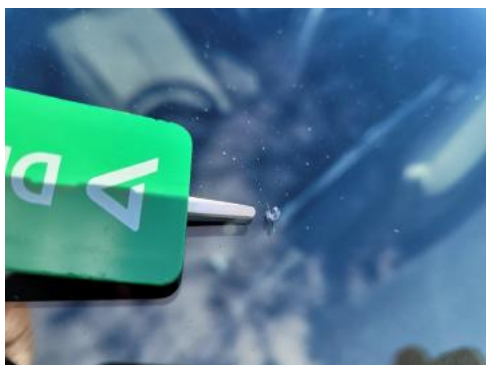
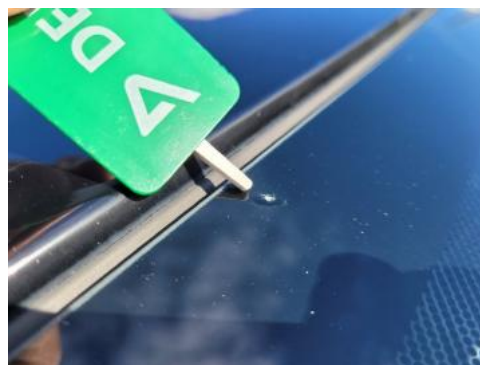
Fot. 32
Szyba czołowa (Zdjęcie poglądowe 1)

Fot. 33
Szyba czołowa (Rysa/Odprysk)

Fot. 34
Szyba czołowa (Rysa/Odprysk 1)

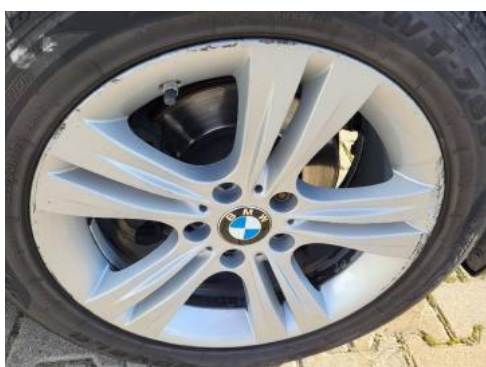
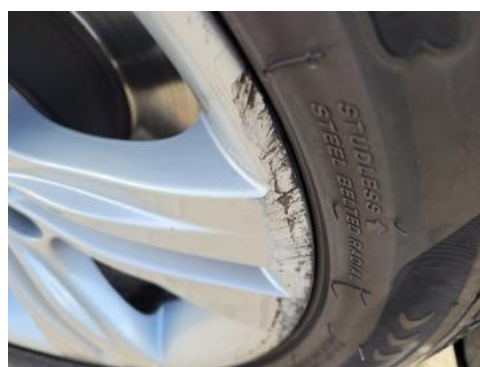
Fot. 35
Felga przednia prawa (Zdjęcie poglądowe 1)

Fot. 36
Felga przednia prawa (Wgniecie./Odkształ.)

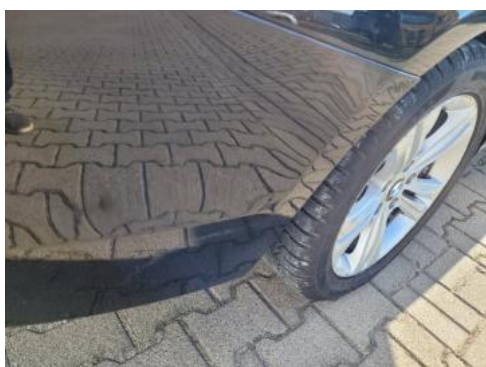
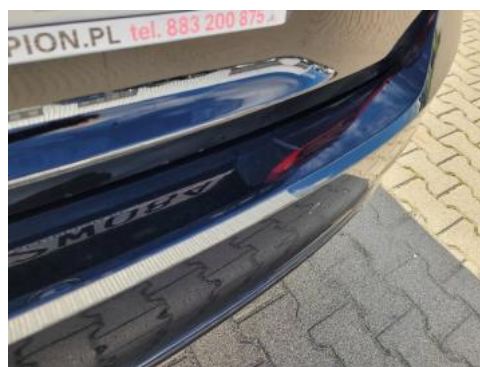
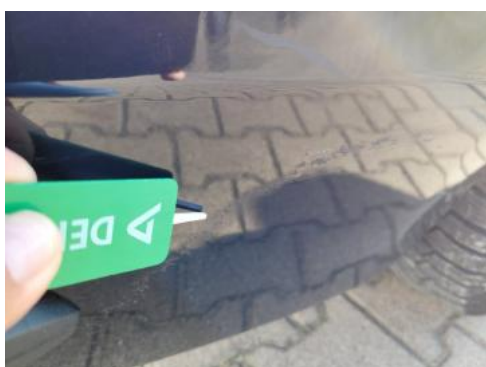
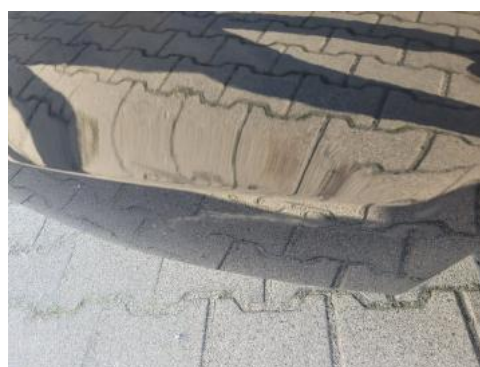
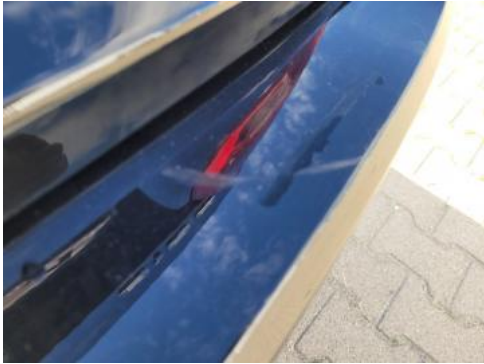
Fot. 37
Zderzak tylny (Zdjęcie poglądowe 1)

Fot. 38
Zderzak tylny (Zdjęcie poglądowe 2)

Fot. 39
Zderzak tylny (Rysa/Odprysk)

Fot. 40
Zderzak tylny (Rysa/Odprysk 1)

Fot. 41
Zderzak tylny (Rysa/Odprysk 2)

12.	Okładzina zderzaka tylnego	Nr katalogowy		Rodzaj uszkodzenia				Rodzaj operacji
		Część zam. [zł]	Normalia [zł]	Robocizna [rbg]	Koszt. rob. [zł]	Koszt. rob. I. [zł]	Mat. lakier [zł]	Razem [zł]
		51127384599						rysa/odprysk, zabrudzenie
		0,00	0,00	0,50	60,00	0,00	0,00	60,00

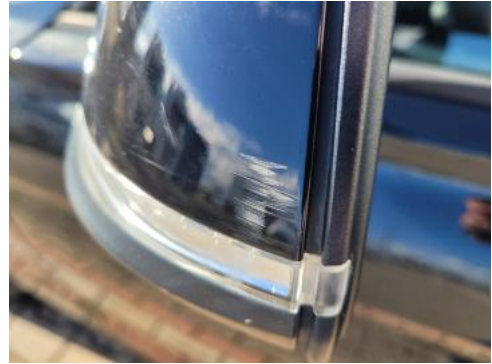
Fot. 42
Lusterko zewnętrzne lewe (Rysa/Odprysk)

11.	Osłona lusterka zewnętrznego (L)	Nr katalogowy		Rodzaj uszkodzenia				Rodzaj operacji
		Część zam. [zł]	Normalia [zł]	Robocizna [rbg]	Koszt. rob. [zł]	Koszt. rob. I. [zł]	Mat. lakier [zł]	Razem [zł]
		51167292745						rysa/odprysk
		0,00	0,00	0,30	36,00	192,00	172,55	400,55
