Raport techniczny / oszacowanie kosztu naprawy nr 199693/6/22-12401 z dnia 29-06-2022

Nr zlecenia	VBL(CFM)/WRO/35469/22/06/24	Data oględzin	28-06-2022
Data zlecenia	24-06-2022	Miejsce oględzin	ul. Fabryczna 24
Nr zlecieniodawcy			55-080 Pietrzykowice

JAGUAR, F-Pace 15-20, F-Pace 2.0 i4D AWD Prestige aut, EC 0117802, VIN SADCA2BN7JA322083, nr rej. DW2AA34

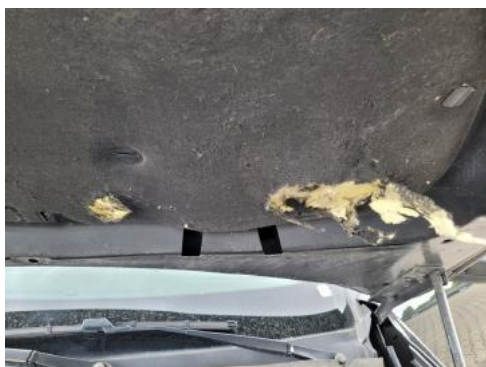
1.	Wykładzina tłumiąca pokrywy przedniej	Nr katalogowy		Rodzaj uszkodzenia				Rodzaj operacji
		Część zam. [zł]	Normalia [zł]	Robocizna [rbg]	Koszt. rob. [zł]	Koszt. rob. I. [zł]	Mat. lakier [zł]	Razem [zł]
		T4A17783		rozerwanie, liczne, ubytki materiału				wymiana
		855,09	17,10	0,10	12,00	0,00	0,00	884,19

Fot. 25
Wykładzina pokrywy komory silnika (Pęknięcie/Rozerwanie)

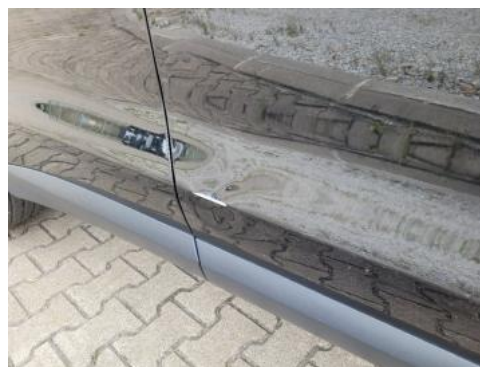
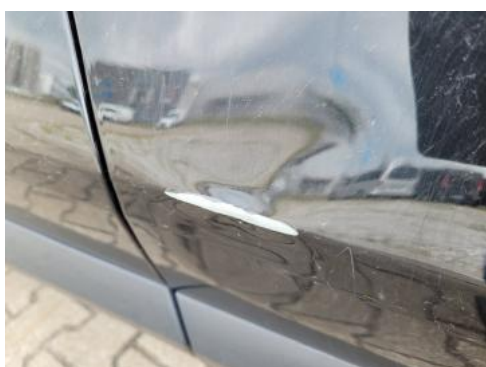
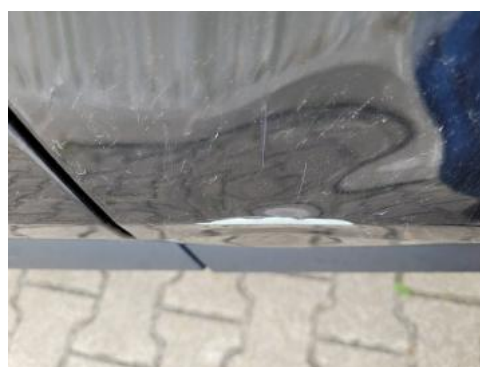
3.	Drzwi przednie (nieuzbrojone) (R)	Nr katalogowy		Rodzaj uszkodzenia				Rodzaj operacji
		Część zam. [zł]	Normalia [zł]	Robocizna [rbg]	Koszt. rob. [zł]	Koszt. rob. I. [zł]	Mat. lakier [zł]	Razem [zł]
		T4A1368		wgniecenie				naprawa
		0,00	0,00	0,50	60,00	308,00	270,80	638,80

Fot. 27
Drzwi przednie prawe (Wgniec./Odształ.)

Fot. 28
Drzwi przednie prawe (Wgniec./Odształ. 1)

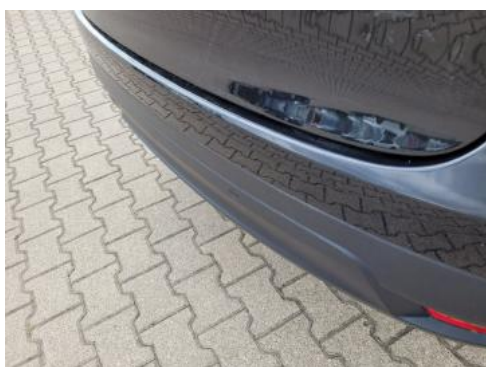
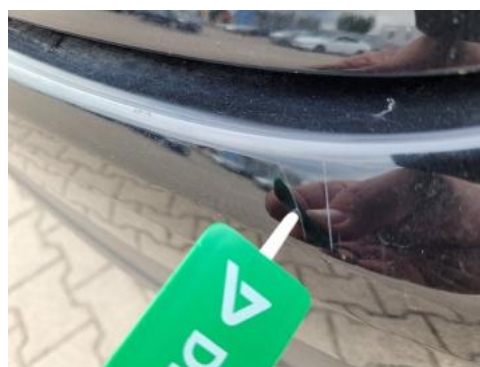
Poz.	Nazwa pozycji	Opis uszkodzeń
1	Okładzina zderzaka tylnego	zarysowanie
2	Wykładzina bagażnika	liczne, zarysowanie

Fot. 30
Zderzak tylny (Rysa/Odprysk)

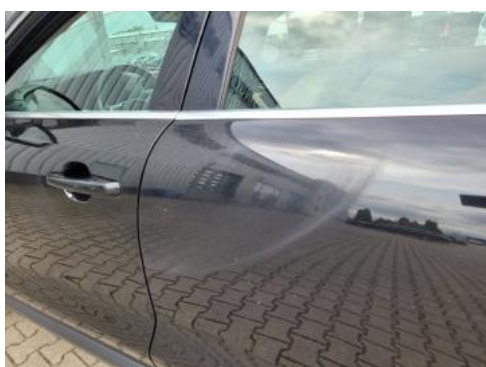
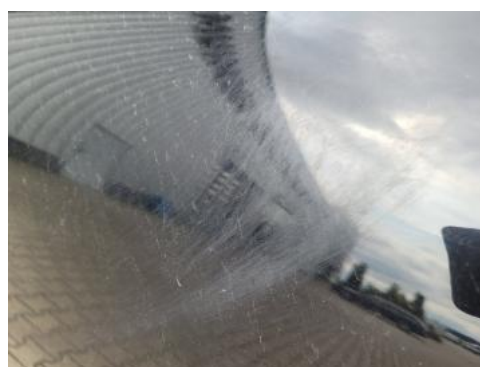
4.	Drzwi tylne (nieuzbrojone) (L)	Nr katalogowy		Rodzaj uszkodzenia				Rodzaj operacji
		Część zam. [zł]	Normalia [zł]	Robocizna [rbg]	Koszt. rob. [zł]	Koszt. rob. I. [zł]	Mat. lakier [zł]	Razem [zł]
		T4A1371		liczne, zarysowanie				lakierowanie III
		0,00	0,00	0,00	0,00	284,00	222,25	506,25

Fot. 32
Drzwi tylne lewe (Rysa/Odprysk)

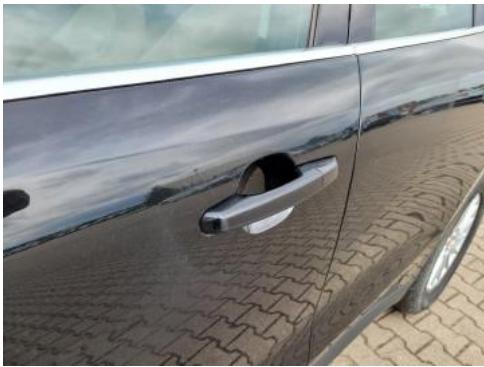
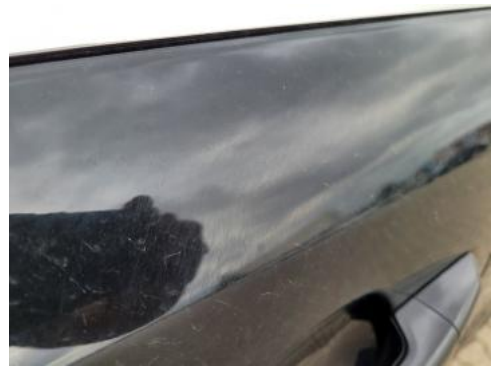
2.	Drzwi przednie (nieuzbrojone) (L)	Nr katalogowy		Rodzaj uszkodzenia				Rodzaj operacji
		Część zam. [zł]	Normalia [zł]	Robocizna [rbg]	Koszt. rob. [zł]	Koszt. rob. I. [zł]	Mat. lakier [zł]	Razem [zł]
		T4A1369		liczne, rysa/odprysk				lakierowanie III
		0,00	0,00	0,00	0,00	296,00	233,81	529,81

Fot. 34
Drzwi przednie lewe (Rysa/Odprysk)

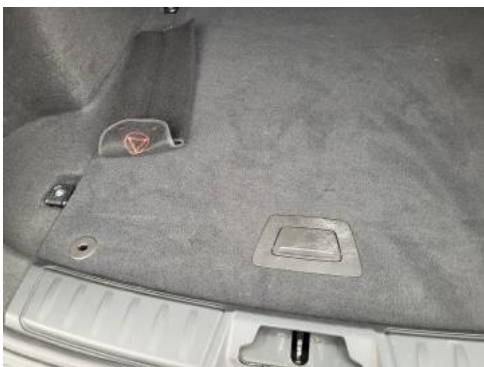
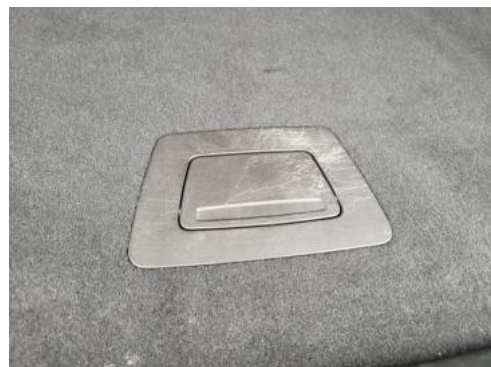
Fot. 36
Wykładzina podłogi bagażnika (Rysa/Odprysk)

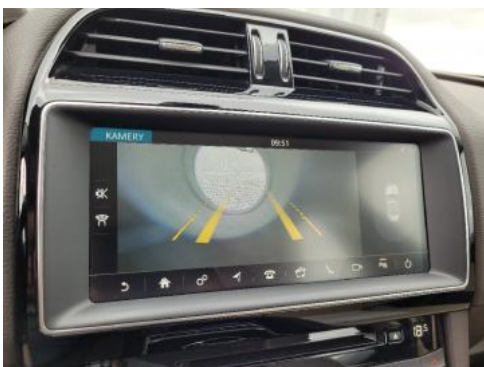
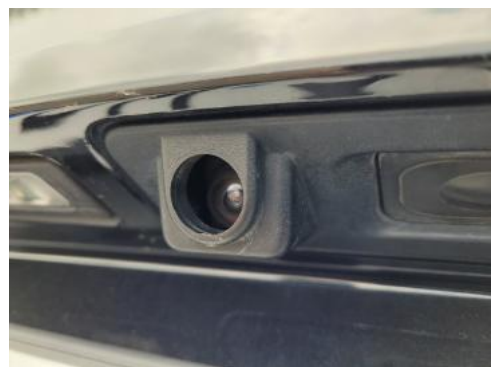
Fot. 37
Kamera

5.	Kamera widoku do tyłu	Nr katalogowy		Rodzaj uszkodzenia				Rodzaj operacji
		Część zam. [zł]	Normalia [zł]	Robocizna [rbg]	Koszt. rob. [zł]	Koszt. rob. I. [zł]	Mat. lakier [zł]	Razem [zł]
		T4A26852		źle zamontowana (wym./zam.)				naprawa
		0,00	0,00	0,10	12,00	0,00	0,00	12,00
