Raport techniczny / oszacowanie kosztu naprawy nr 269712/6/21-9542 z dnia 22-06-2021

Nr zlecenia	VBL(CFM)/WRO/37868/21/06/15	Data oględzin	21-06-2021
Data zlecenia	15-06-2021	Miejsce oględzin	GB Truck, ul. Połczyńska 110, 01-300-001 Warszawa
Nr zlecieniodawcy

JAGUAR, F-Pace 15-, F-Pace 2.0 i4D AWD Prestige aut, EC 0125527, VIN SADCA2BN4JA275742, nr rej. WB1320R

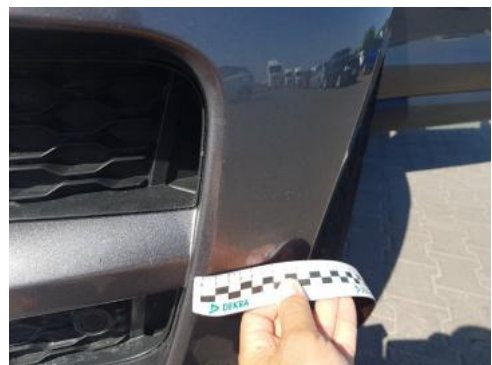
Fot. 24
Zderzak (Rysa/Odprysk)

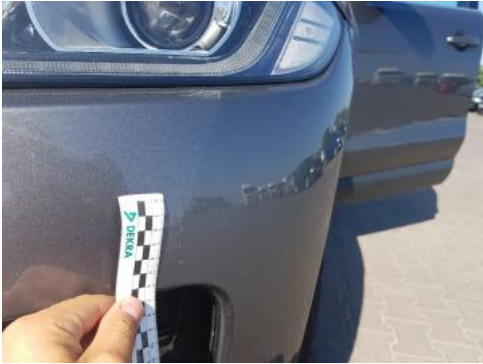
Fot. 25
Zderzak (Rysa/Odprysk 1)

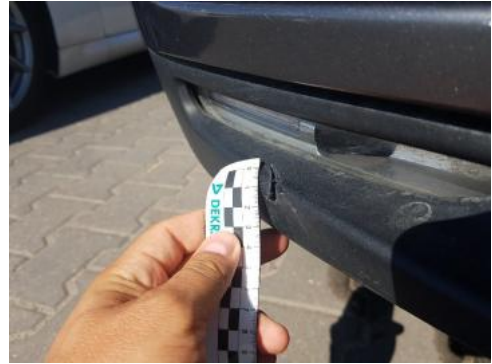
Fot. 26
Spoiler zderzaka przedniego (Pęknięcie/Rozerwanie)

1.	Pokrycie	Nr katalogowy		Rodzaj uszkodzenia				Rodzaj operacji
		T4A6865		pęknięcie/rozerwanie				wymiana
		Część zam. [zł]	Normalia [zł]	Robocizna [rbg]	Koszt. rob. [zł]	Koszt. rob. I. [zł]	Mat. lakier [zł]	Razem [zł]
		936,21	18,72	0,20	24,00	0,00	0,00	978,93

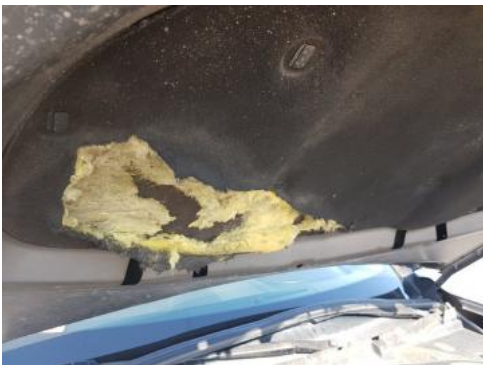
Fot. 27
Wykładzina pokrywy komory silnika (Pęknięcie/Rozerwanie)

2.	Wykładzina tłumiąca pokrywy przedniej	Nr katalogowy		Rodzaj uszkodzenia				Rodzaj operacji
		T4A17783		pęknięcie/rozerwanie				wymiana
		Część zam. [zł]	Normalia [zł]	Robocizna [rbg]	Koszt. rob. [zł]	Koszt. rob. I. [zł]	Mat. lakier [zł]	Razem [zł]
		808,44	16,17	0,10	12,00	0,00	0,00	836,61

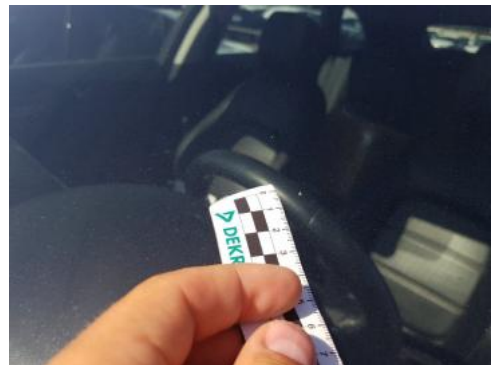
Fot. 28
Szyba czołowa (Rysa/Odprysk)

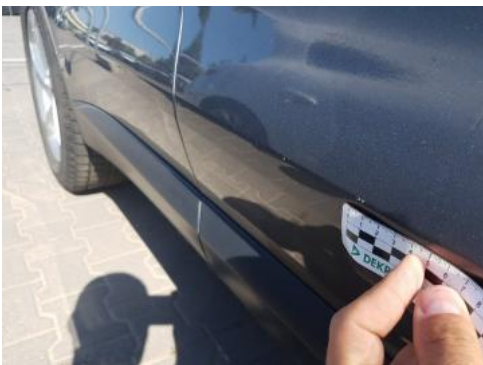
Fot. 29
Drzwi przednie prawe (Rysa/Odprysk)

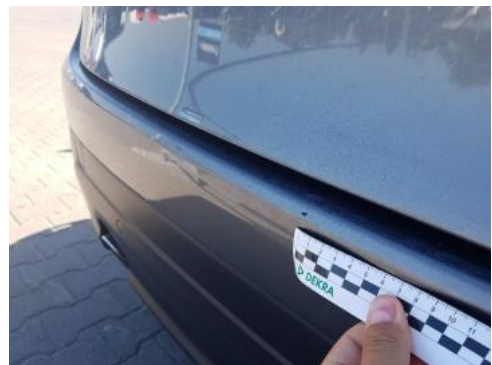
Fot. 30
Zderzak tylny (Rysa/Odprysk)

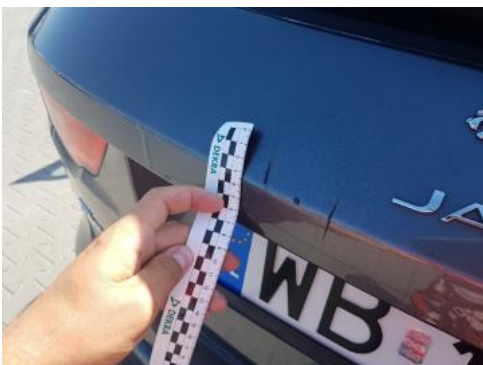
Fot. 31
Pokrywa bagażnika (Rysa/Odprysk)

6.	Pokrywa tylna	Nr katalogowy		Rodzaj uszkodzenia				Rodzaj operacji
		T4A13309LML		zarysowanie				lakierowanie III
		Część zam. [zł]	Normalia [zł]	Robocizna [rbg]	Koszt. rob. [zł]	Koszt. rob. I. [zł]	Mat. lakier [zł]	Razem [zł]
		0,00	0,00	0,00	0,00	258,00	115,81	373,81

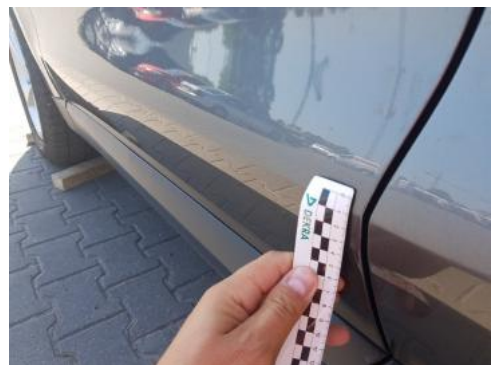
Fot. 32
Drzwi przednie lewe (Rysa/Odprysk)

5.	Drzwi przednie (nieuzbrojone) (L)	Nr katalogowy		Rodzaj uszkodzenia				Rodzaj operacji
		T4A1369		liczne, zarysowanie				lakierowanie III
		Część zam. [zł]	Normalia [zł]	Robocizna [rbg]	Koszt. rob. [zł]	Koszt. rob. I. [zł]	Mat. lakier [zł]	Razem [zł]
		0,00	0,00	0,00	0,00	342,00	237,32	579,32

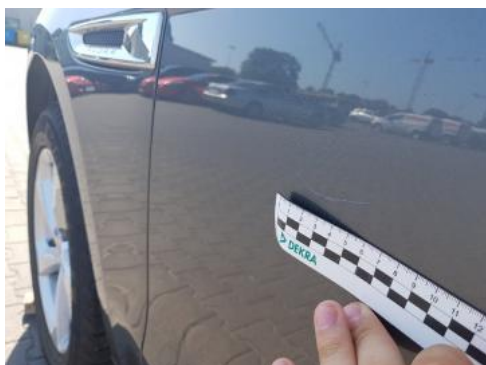
Fot. 33
Drzwi przednie lewe (Rysa/Odprysk 1)

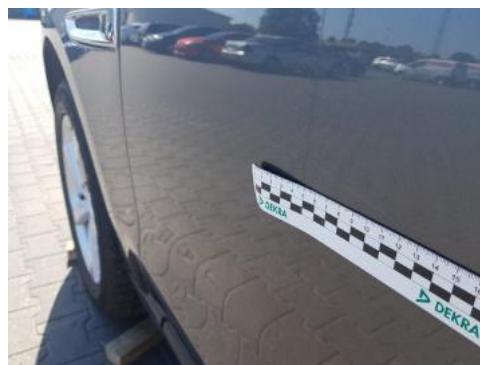
Fot. 34
Drzwi przednie lewe (Rysa/Odprysk 2)

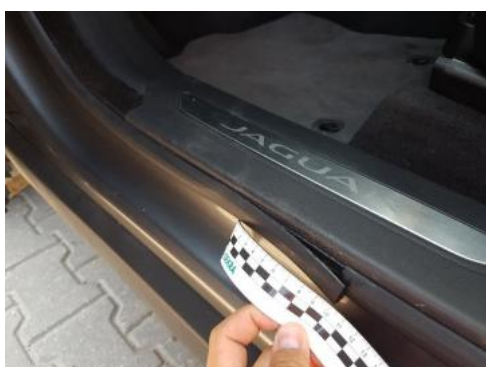
Fot. 35
Uszczelka drzwi przednich lewych (Pęknięcie/Rozerwanie)

3.	Uszczelka drzwi wewnętrz. (L)	Nr katalogowy		Rodzaj uszkodzenia				Rodzaj operacji
		T4A17832		pęknięcie/rozerwanie				wymiana
		Część zam. [zł]	Normalia [zł]	Robocizna [rbg]	Koszt. rob. [zł]	Koszt. rob. I. [zł]	Mat. lakier [zł]	Razem [zł]
		273,16	5,46	0,10	12,00	0,00	0,00	290,62

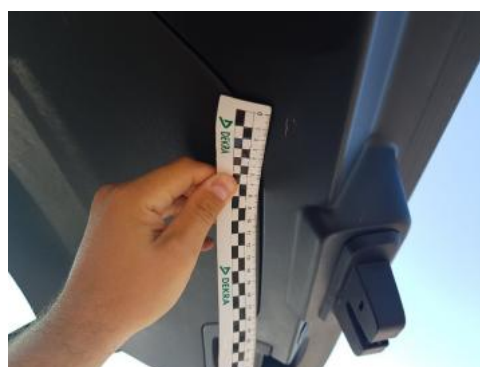
Fot. 36
Wykładzina pokrywy tylnej (Rysa/Odprysk)

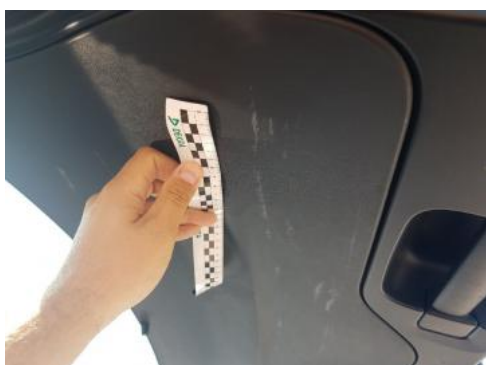
Fot. 37
Wykładzina pokrywy tylnej (Rysa/Odprysk 1)

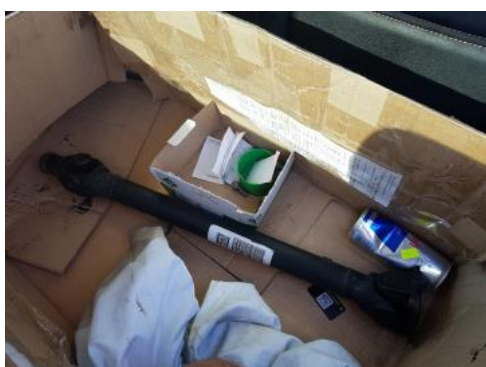
Fot. 39
Wał napędowy zdemontowany

10.	Wał napędowy	Nr katalogowy		Rodzaj uszkodzenia				Rodzaj operacji
		Część zam. [zł]	Normalia [zł]	Robocizna [rbg]	Koszt. rob. [zł]	Koszt. rob. I. [zł]	Mat. lakier [zł]	Razem [zł]
		0,00	0,00	1,00	120,00	0,00	0,00	120,00

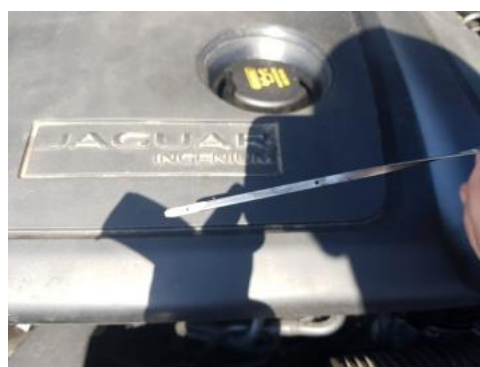
Fot. 40
Poziom oleju poniżej minimum.
