Raport techniczny / oszacowanie kosztu naprawy nr 198919/2/22-12401 z dnia 15-02-2022

Nr zlecenia	VBL(CFM)/WRO/08017/22/02/11	Data oględzin	15-02-2022
Data zlecenia	11-02-2022	Miejsce oględzin	ul. Fabryczna 24, 55-080 Pietrzykowskie
Nr zleceńodawcy			00-001 Warszawa

JAGUAR, F-Pace 15-20, F-Pace 2.0 i4D AWD Prestige aut, EC 0125527, VIN SADCA2BN1JA278209, nr rej. WB2336R

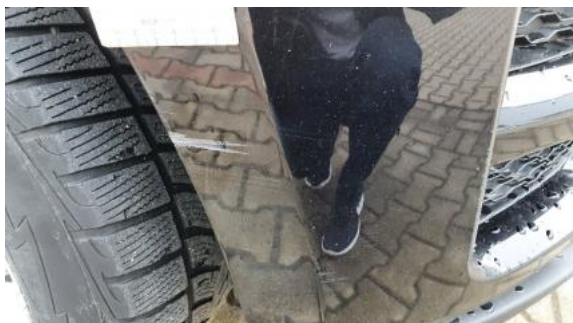
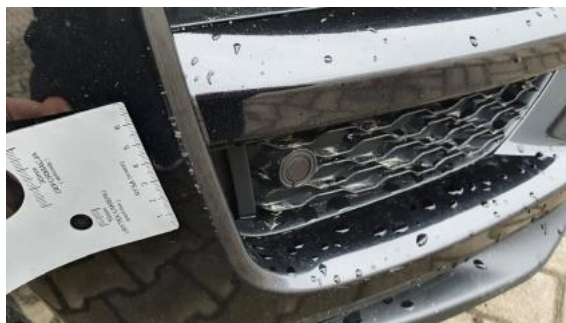
3.	Okładzina zderzaka przedniego	Nr katalogowy		Rodzaj uszkodzenia				Rodzaj operacji
		T4A5642LML		liczne, zarysowanie				lakierowanie K3
		Część zam. [zł]	Normalia [zł]	Robocizna [rbg]	Koszt. rob. [zł]	Koszt. rob. I. [zł]	Mat. lakier [zł]	Razem [zł]
		0,00	0,00	0,00	0,00	297,00	385,99	682,99

Fot. 25
Zderzak (Rysa/Odprysk)

Fot. 26
Zderzak (Rysa/Odprysk 1)

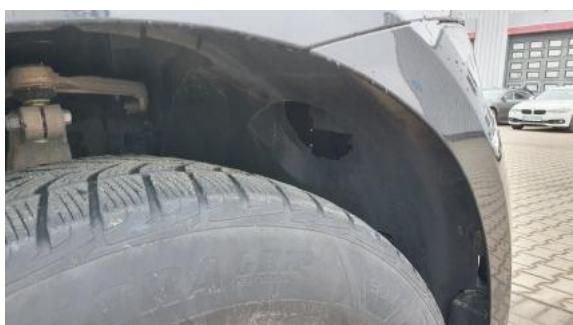
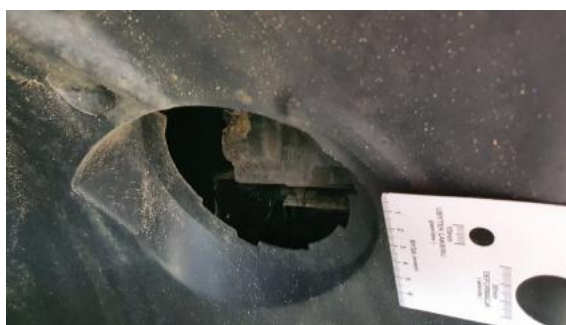
6.	Tarcza koła przedniego AL (R)	Nr katalogowy		Rodzaj uszkodzenia				Rodzaj operacji
		Część zam. [zł]	Normalia [zł]	Robocizna [rbg]	Koszt. rob. [zł]	Koszt. rob. I. [zł]	Mat. lakier [zł]	Razem [zł]
		0,00	0,00	0,50	60,00	0,00	0,00	60,00
7.	Zaślepka nadkola przedniego (R)	Nr katalogowy		Rodzaj uszkodzenia				Rodzaj operacji
				brak				dodatkowe koszty
		Część zam. [zł]	Normalia [zł]	Robocizna [rbg]	Koszt. rob. [zł]	Koszt. rob. I. [zł]	Mat. lakier [zł]	Razem [zł]
		50,00	0,00	0,00	0,00	0,00	0,00	50,00
8.	Czas dodatkowy	Nr katalogowy		Rodzaj uszkodzenia				Rodzaj operacji
								dodatkowe koszty
		Część zam. [zł]	Normalia [zł]	Robocizna [rbg]	Koszt. rob. [zł]	Koszt. rob. I. [zł]	Mat. lakier [zł]	Razem [zł]
		0,00	0,00	0,20	24,00	0,00	0,00	24,00

Fot. 27
Nadkole przednie prawe (Zdjęcie poglądowe 1)

Fot. 28
Nadkole przednie prawe (Inne)

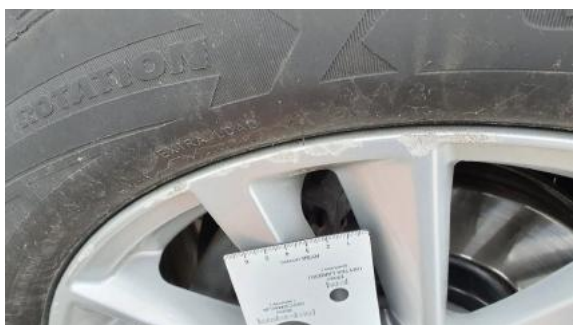
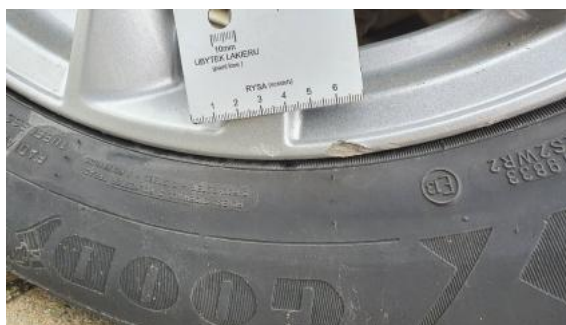
2.	Tarcza koła (ALU) - duża (VR)	Nr katalogowy		Rodzaj uszkodzenia				Rodzaj operacji
								lakierowanie spot
		Część zam. [zł]	Normalia [zł]	Robocizna [rbg]	Koszt. rob. [zł]	Koszt. rob. I. [zł]	Mat. lakier [zł]	Razem [zł]
		0,00	0,00	0,00	0,00	201,00	43,39	244,39

Fot. 29
Felga przednia prawa (Rysa/Odprysk)

Fot. 30
Felga przednia prawa (Rysa/Odprysk 1)

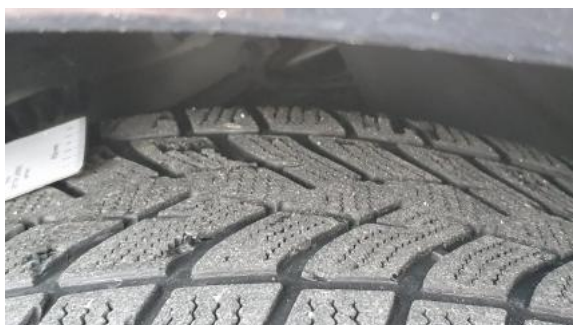
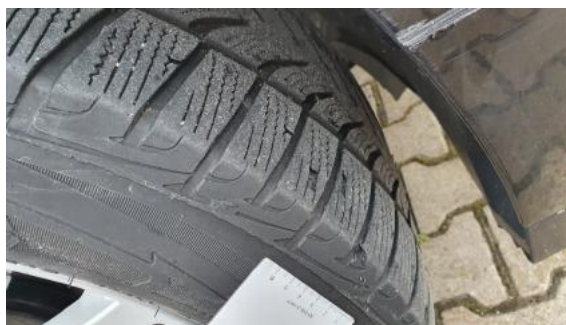
Fot. 31
Opona przednia prawa (Wgniec./Odształ.)

Fot. 32
Opona przednia prawa (Wgniec./Odształ. 1)

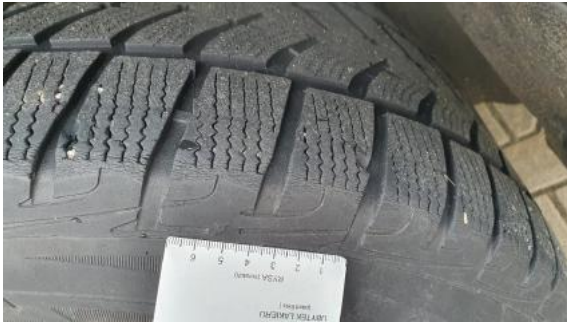
Fot. 33
Opona tylna prawa (Wgniecie./Odształ.)

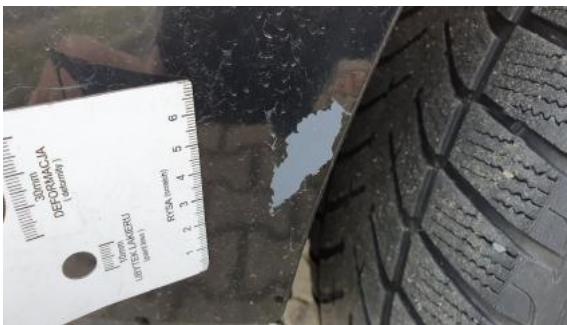
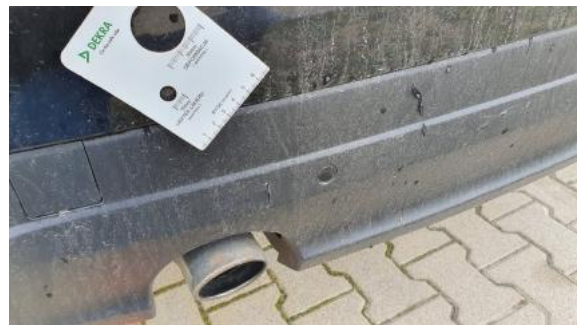
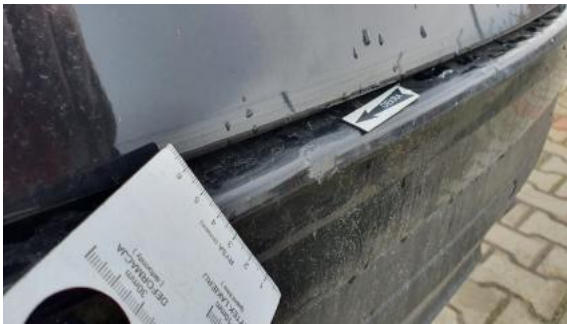
5.	Okładzina zderzaka tylnego	Nr katalogowy		Rodzaj uszkodzenia				Rodzaj operacji
		T4A7393LML		wgniecenie/odkształcenie, łuszczenie powłoki lakierowej, zarysowanie				naprawa
		Część zam. [zł]	Normalia [zł]	Robocizna [rbg]	Koszt. rob. [zł]	Koszt. rob. I. [zł]	Mat. lakier [zł]	Razem [zł]
		0,00	0,00	0,50	60,00	261,00	276,04	597,04

Fot. 35
Zderzak tylny (Rysa/Odprysk)

Fot. 36
Zderzak tylny (Rysa/Odprysk 1)

Fot. 37
Zderzak tylny (Wgniecie./Odształ.)

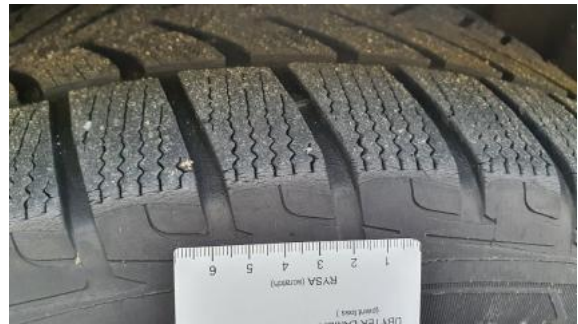
Fot. 38
Opona tylna lewa (Wgniecie./Odształ.)

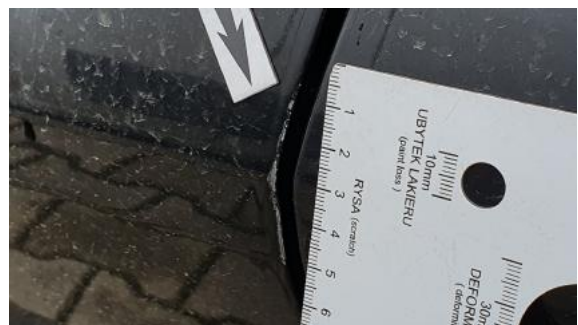
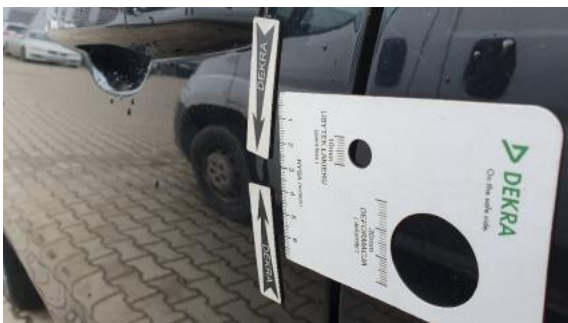
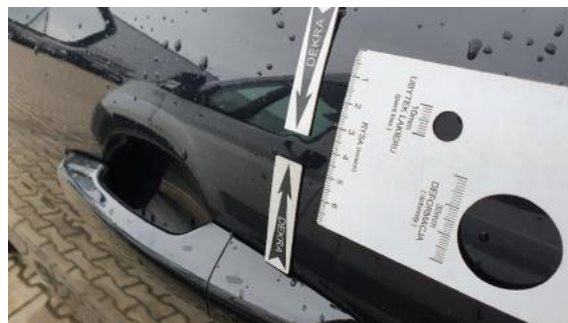
4.	Drzwi przednie (nieuzbrojone) (L)	Nr katalogowy		Rodzaj uszkodzenia				Rodzaj operacji
		T4A1369		głębokie, zarysowanie, na krawędzi, liczne, wgnieceniepunktowe				naprawa
		Część zam. [zł]	Normalia [zł]	Robocizna [rbg]	Koszt. rob. [zł]	Koszt. rob. I. [zł]	Mat. lakier [zł]	Razem [zł]
		0,00	0,00	0,50	60,00	297,00	237,55	594,55

Fot. 40
Drzwi przednie lewe (Rysa/Odprysk)

Fot. 41
Drzwi przednie lewe (Wgniecie./Odształ.)

Fot. 42
Drzwi przednie lewe (Wgniecie./Odształ. 1)

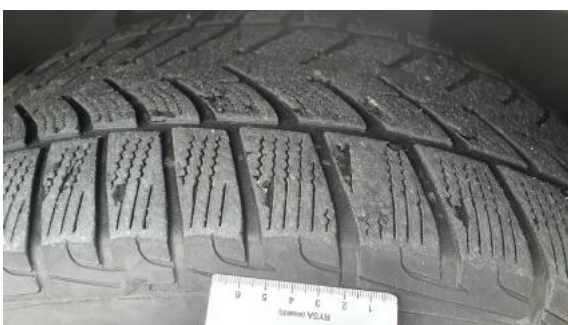
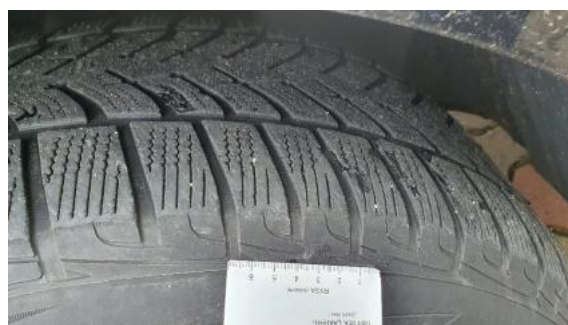
Fot. 43
Opona przednia lewa (Wgniecie./Odształ.)

Fot. 44
Opona przednia lewa (Wgniecie./Odształ. 1)

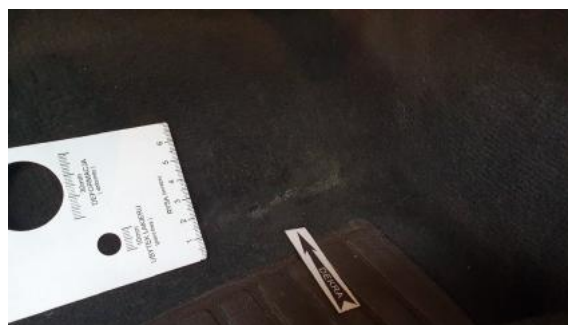
1.	Dywaniki podłogi przód (L)	Nr katalogowy		Rodzaj uszkodzenia				Rodzaj operacji
		T4A15450AAM		pęknięcie/rozerwanie				wymiana
		Część zam. [zł]	Normalia [zł]	Robocizna [rbg]	Koszt. rob. [zł]	Koszt. rob. I. [zł]	Mat. lakier [zł]	Razem [zł]
		2 403,89	48,08	1,20	144,00	0,00	0,00	2 595,97

Fot. 46
Wykładzina podłogi (Pęknięcie/Rozerwanie)

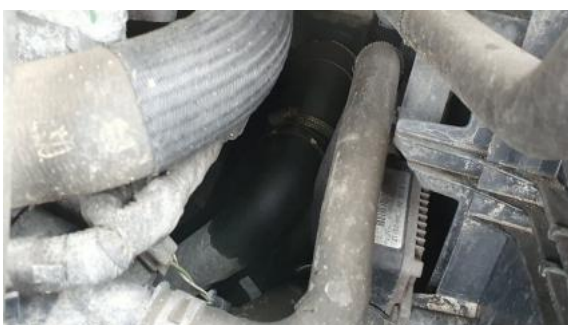
Poz.	Nazwa pozycji	Opis uszkodzeń
1	Opony wszystkich kół	ślady intensywnej eksploatacji
2	Silnik	nadmierne dymienie - weryfikacja warsztatowa, ubytki płynu chłodzącego - weryfikacja warsztatowa, nietypowe odgłosy pracy - weryfikacja warsztatowa

Fot. 47
Wyciek płynu chłodniczego
