Raport techniczny / oszacowanie kosztu naprawy nr 199678/6/22-12401 z dnia 27-06-2022

Nr zlecenia	VBL(CFM)/WRO/34556/22/06/21	Data oględzin	24-06-2022
Data zlecenia	21-06-2022	Miejsce oględzin	ul. Fabryczna 24
Nr zlecieniodawcy			55-080 Pietrzykowice

JAGUAR, XF 15-20, XF 2.0 i4D Prestige aut, EC 0125644, VIN SAJBB4BN5JCY72355, nr rej. DW2AC24

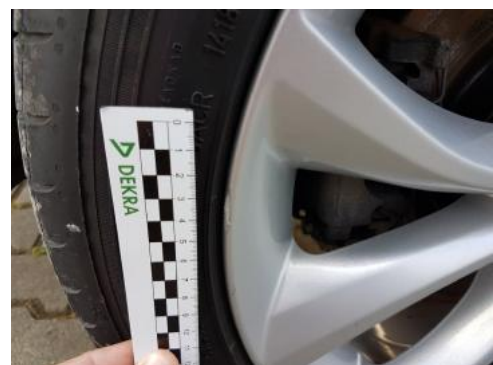
1	Nakładka słupka B góra (R)	zabrudzenie
2	Tapicerka oparcia 1.rząd (L)	liczne, zarysowania eksploatacyjne
3	Układ klimatyzacji	do weryfikacji warsztatowej
4	Tarcza koła tylnego AL (R)	zarysowanie

Fot. 24
Felga tylna prawa (Rysa/Odprysk)

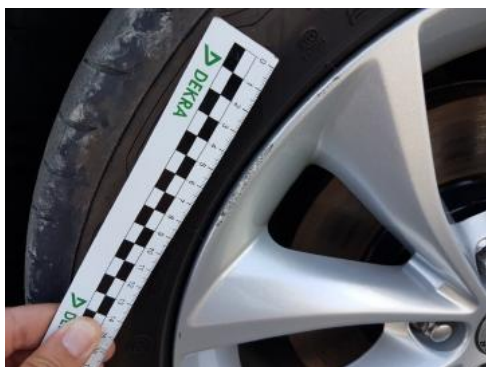
1.	Tarcza koła (ALU) - duża (VL)	Nr katalogowy		Rodzaj uszkodzenia			Rodzaj operacji	
		Część zam. [zł]	Normalia [zł]	Robocizna [rbg]	Koszt. rob. [zł]	Koszt. rob. I. [zł]	Mat. lakier [zł]	Razem [zł]
		0,00	0,00	0,00	0,00	240,00	100,44	340,44
2.	Tarcza koła przedniego AL (L)	Nr katalogowy		Rodzaj uszkodzenia			Rodzaj operacji	
				głębokie, zarysowanie			naprawa	
		0,00	0,00	0,50	60,00	0,00	0,00	60,00
3.	Książka serwisowa	Nr katalogowy		Rodzaj uszkodzenia			Rodzaj operacji	
				brak			dodatkowe koszty	
		300,00	0,00	0,00	0,00	0,00	0,00	300,00
4.	Czas dodatkowy	Nr katalogowy		Rodzaj uszkodzenia			Rodzaj operacji	
							dodatkowe koszty	
		0,00	0,00	0,20	24,00	0,00	0,00	24,00

Fot. 25
Felga przednia lewa (Rysa/Odprysk)

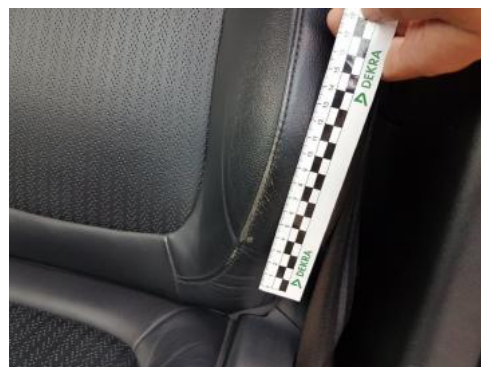
Fot. 26
Fotel lewy (Inne)

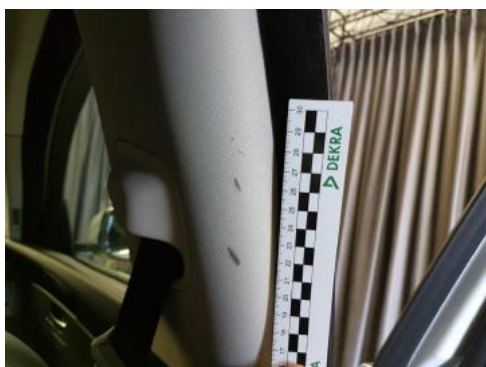
Fot. 27
Wykładzina słupka środkowego prawego (Inne)
