DEKRA Polska Sp. z o.o.
ul. Konstruktorska 12A, 02-673 Warszawa

Raport techniczny / oszacowanie kosztu naprawy nr 199704/6/22-12401 z dnia 29-06-2022

JAGUAR, E-Pace 17-20, E-Pace 2.0 i4D AWD First Edition aut, EC 0128338, VIN SADFA2BN0J1Z04720, nr rej. PO4GR83

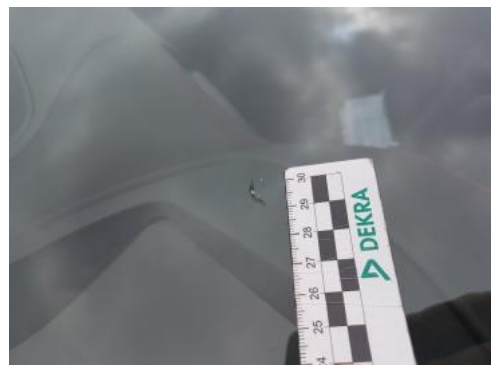
Fot. 24
Szyba czołowa (Pęknięcie/Rozerwanie)

1.	Szyba przednia atermiczna, barwiona	Nr katalogowy		Rodzaj uszkodzenia				Rodzaj operacji
		J9C2999		punktowe, pęknięcia				wymiana
		Część zam. [zł]	Normalia [zł]	Robocizna [rbg]	Koszt. rob. [zł]	Koszt. rob. I. [zł]	Mat. lakier [zł]	Razem [zł]
		3 331,02	66,62	2,50	300,00	0,00	0,00	3 697,64

2.	Kpl.montażowy/na prawczy-kpl.do klejenia	Nr katalogowy		Rodzaj uszkodzenia				Rodzaj operacji
		C2D49241		wymiana				Razem [zł]
		Część zam. [zł]	Normalia [zł]	Robocizna [rbg]	Koszt. rob. [zł]	Koszt. rob. I. [zł]	Mat. lakier [zł]	Razem [zł]
		232,65	4,65	0,00	0,00	0,00	0,00	237,30

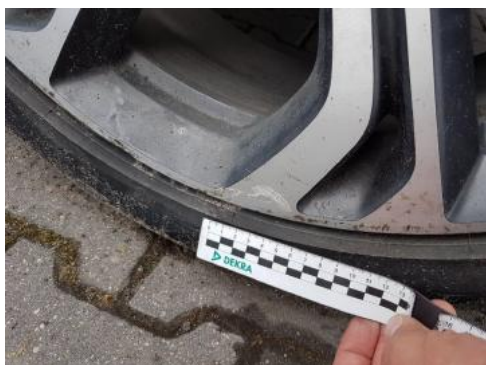
Fot. 25
Felga przednia prawa (Rysa/Odprysk)

5.	Tarcza koła (ALU) - duża (VR)	Nr katalogowy		Rodzaj uszkodzenia				Rodzaj operacji
				lakierowanie spot				Razem [zł]
		Część zam. [zł]	Normalia [zł]	Robocizna [rbg]	Koszt. rob. [zł]	Koszt. rob. I. [zł]	Mat. lakier [zł]	Razem [zł]
		0,00	0,00	0,00	0,00	152,00	39,65	191,65

10.	Tarcza koła przedniego AL (R)	Nr katalogowy		Rodzaj uszkodzenia				Rodzaj operacji
				rysa/odprysk, łuszczenie powłoki lakierowej				dodatkowe koszty
	Część zam. [zł]	Normalia [zł]	Robocizna [rbg]	Koszt. rob. [zł]	Koszt. rob. I. [zł]	Mat. lakier [zł]	Razem [zł]	
	0,00	0,00	0,50	60,00	0,00	0,00	60,00

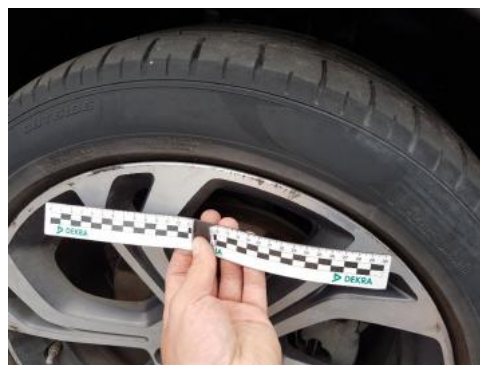
Fot. 26
Felga przednia prawa (Rysa/Odprysk 1)

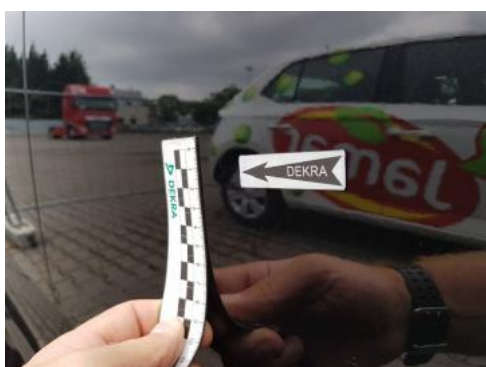
Fot. 27
Drzwi przednie prawe (Wgniecie./Odształ.)

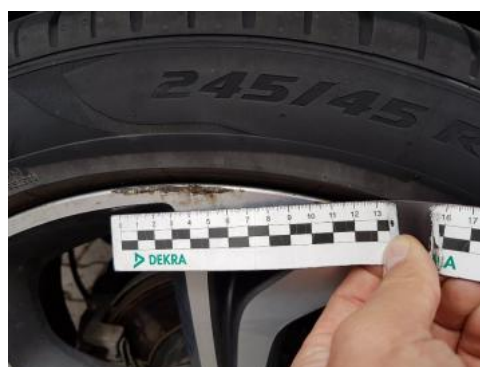
Fot. 28
Felga tylna prawa (Rysa/Odprysk)

4.	Tarcza koła (ALU) - duża (HR)	Nr katalogowy		Rodzaj uszkodzenia				Rodzaj operacji
				lakierowanie spot				Razem [zł]
		Część zam. [zł]	Normalia [zł]	Robocizna [rbg]	Koszt. rob. [zł]	Koszt. rob. I. [zł]	Mat. lakier [zł]	Razem [zł]
		0,00	0,00	0,00	0,00	152,00	39,65	191,65

8.	Tarcza koła tylnego AL (R)	Nr katalogowy		Rodzaj uszkodzenia				Rodzaj operacji
				głębokie, zarysowanie				naprawa
	Część zam. [zł]	Normalia [zł]	Robocizna [rbg]	Koszt. rob. [zł]	Koszt. rob. I. [zł]	Mat. lakier [zł]	Razem [zł]	
	0,00	0,00	0,50	60,00	0,00	0,00	60,00

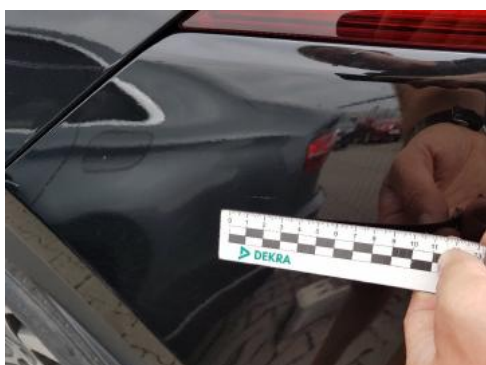
Fot. 29
Zderzak tylny (Rysa/Odprysk)

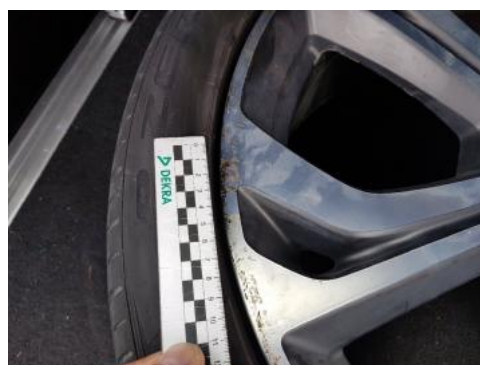
Fot. 30
Felga tylna lewa (Rysa/Odprysk)

3.	Tarcza koła (ALU) - duża (HL)	Nr katalogowy		Rodzaj uszkodzenia				Rodzaj operacji
				lakierowanie spot				Razem [zł]
		Część zam. [zł]	Normalia [zł]	Robocizna [rbg]	Koszt. rob. [zł]	Koszt. rob. I. [zł]	Mat. lakier [zł]	Razem [zł]
		0,00	0,00	0,00	0,00	152,00	39,65	191,65

7.	Tarcza koła tylnego AL (L)	Nr katalogowy		Rodzaj uszkodzenia				Rodzaj operacji
				liczne, zarysowanie, głębokie, zarysowanie				naprawa
	Część zam. [zł]	Normalia [zł]	Robocizna [rbg]	Koszt. rob. [zł]	Koszt. rob. I. [zł]	Mat. lakier [zł]	Razem [zł]	
	0,00	0,00	0,50	60,00	0,00	0,00	60,00

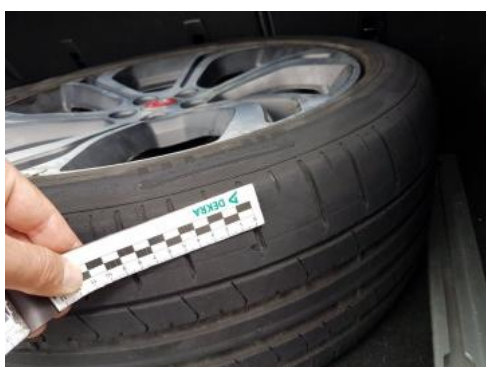
Fot. 31
Opona przednia lewa (Wgniecie./Odształ.)

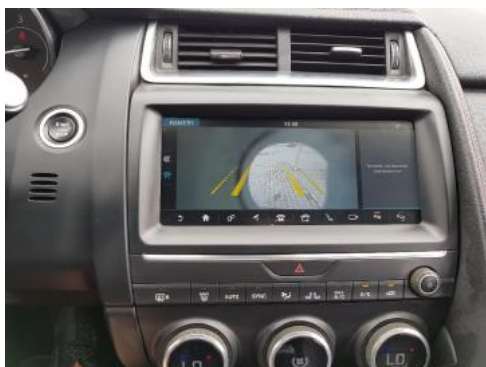
6.	Kamera widoku do tyłu	Nr katalogowy		Rodzaj uszkodzenia				Rodzaj operacji
		J9C15578		Źle zamontowana (wym./zam.)				naprawa
	Część zam. [zł]	Normalia [zł]	Robocizna [rbg]	Koszt. rob. [zł]	Koszt. rob. I. [zł]	Mat. lakier [zł]	Razem [zł]	
	0,00	0,00	0,30	36,00	0,00	0,00	36,00

Fot. 33
kamera cofania
