DEKRA Polska Sp. z o.o.
ul. Konstruktorska 12A, 02-673 Warszawa

Raport techniczny / oszacowanie kosztu naprawy nr 306142/11/22-9542 z dnia 30-11-2022

BMW, Seria 3 [F30/F80] 15-18, 318d Sport Line aut, EC 0114550, VIN WBA8C31070ED48293, nr rej. DW2W188

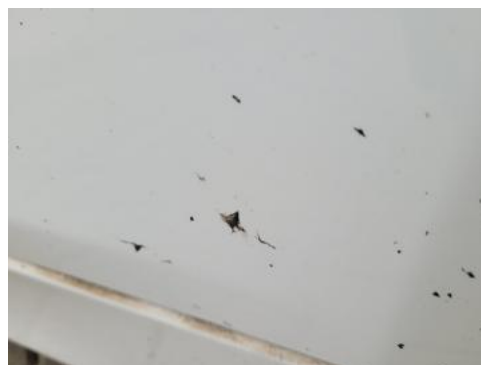
Poz.	Nazwa pozycji	Opis uszkodzeń
1	Błotnik przedni (L)	zabrudzenie
2	Błotnik przedni (R)	zabrudzenie
3	Okładzina zderzaka tylnego	rysa/odprysk, zabrudzenie
4	Błotnik tylny (L)	wgniecenie

Fot. 26
Błotnik przedni prawy (Inne)

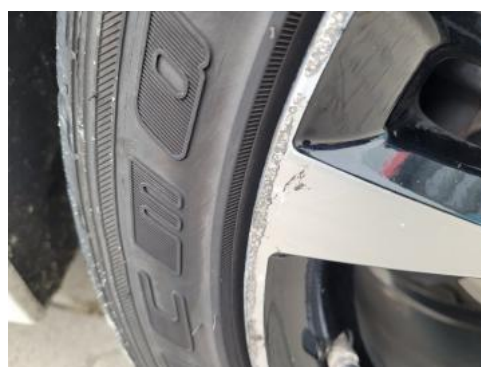
5	Felgi kół	zarysowania eksploatacyjne
---	-----------	----------------------------

Fot. 28
Felga przednia prawa (Rysa/Odprysk)

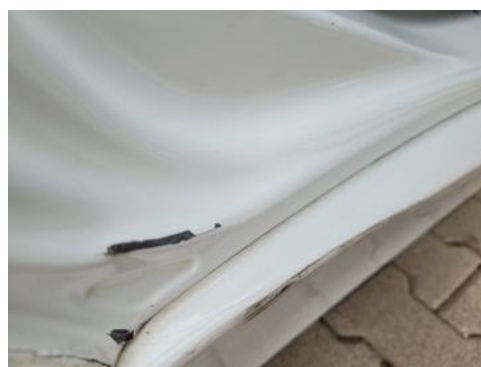
1.	Drzwi tylne (nieuzbrojone) (R)	Nr katalogowy		Rodzaj uszkodzenia			Rodzaj operacji	
		Część zam. [zł]	Normalia [zł]	Robocizna [rbg]	Koszt. rob. [zł]	Koszt. rob. I. [zł]	Mat. lakier [zł]	Razem [zł]
		41009628762		wgniecenie			naprawa	
		0,00	0,00	4,00	480,00	292,00	347,55	1 119,55
2.	Nakładka progu zewn. (R)	Nr katalogowy		Rodzaj uszkodzenia			Rodzaj operacji	
		Część zam. [zł]	Normalia [zł]	Robocizna [rbg]	Koszt. rob. [zł]	Koszt. rob. I. [zł]	Mat. lakier [zł]	Razem [zł]
		51777312752		wgniecenie			naprawa	
		0,00	0,00	2,00	240,00	268,00	305,85	813,85
3.	Błotnik tylny (R)	Nr katalogowy		Rodzaj uszkodzenia			Rodzaj operacji	
		Część zam. [zł]	Normalia [zł]	Robocizna [rbg]	Koszt. rob. [zł]	Koszt. rob. I. [zł]	Mat. lakier [zł]	Razem [zł]
		41007298172		wgniecenie			naprawa	
		0,00	0,00	2,00	240,00	292,00	343,35	875,35

Fot. 30
Próg prawy (Wgniecie./Odkształ.)

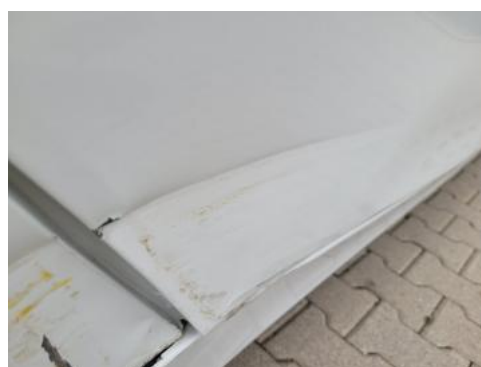
Fot. 32
Drzwi tylne prawe (Wgniecie./Odkształ.)

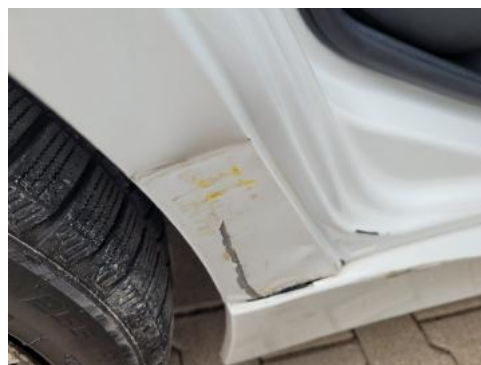
Fot. 34
Błotnik tylny prawy/ściana boczna prawa (Wgniecie./Odształ.)

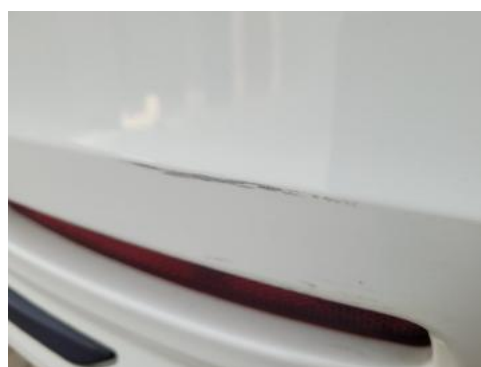
Fot. 36
Zderzak tylny (Rysa/Odprysk)

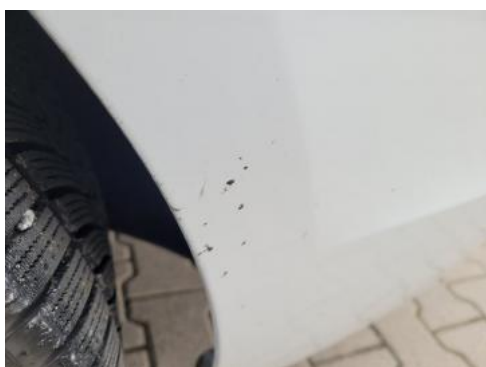
Fot. 37
Zderzak tylny (Inne)

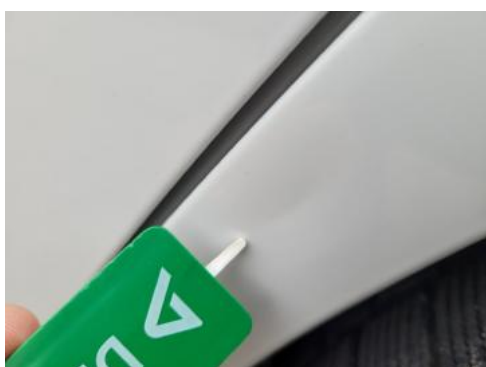
Fot. 39
Błotnik tylny lewy/ściana boczna lewa (Wgniecie./Odształ.)

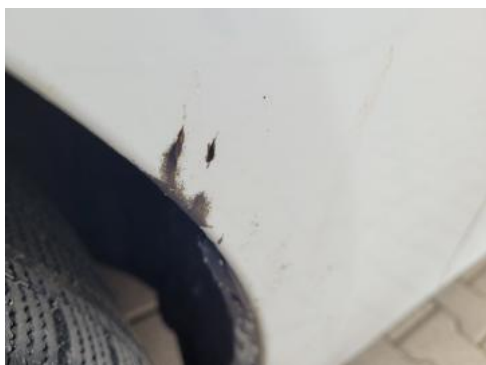
Fot. 41

Błotnik przedni lewy (Inne)
