**Raport techniczny / oszacowanie kosztu naprawy** nr 313353/1/23-9542 z dnia 23-01-2023

LAND ROVER, Discovery Sport 15-19, Discovery Sport 2.0 TD4 SE, EC 0112580, VIN SALCA2BN1JH747374, nr rej. DW4U925

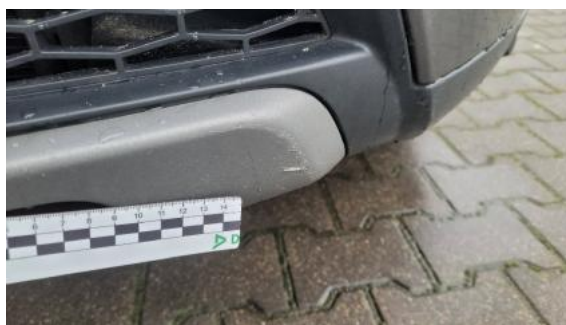
**Fot. 26**  
Spoiler zderzaka przedniego (Rysa/Odprysk)

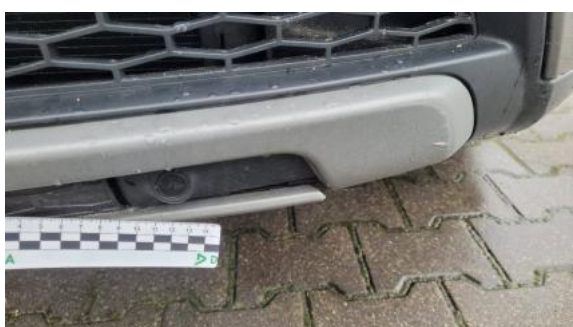
**Fot. 27**  
Spoiler zderzaka przedniego (Inne)

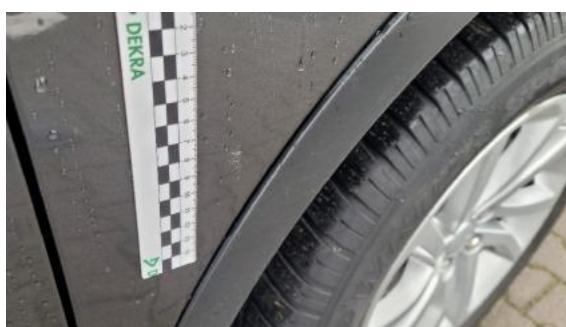
Poz.	Nazwa pozycji	Opis uszkodzeń
1	Pokrycie	wgniecenie, rysa/odprysk
2	Błotnik przedni (R)	rysa/odprysk
3	Drzwi tylne (nieuzbrojone) (L)	rysa/odprysk
4	Błotnik tylny (R)	wgniecenie, rysa/odprysk
5	Pokrywa tylna	rysa/odprysk
6	Tapicerka drzwi, przód (R)	rysa/odprysk
7	Tapicerka siedziska 1.rząd (L)	zarysowanie
8	Felgi kół	zarysowania eksploatacyjne

**Fot. 28**  
Błotnik przedni prawy (Rysa/Odprysk)

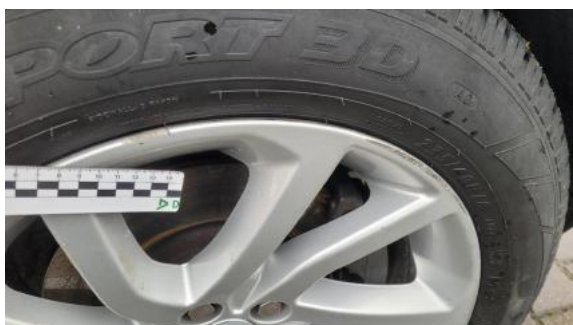
**Fot. 29**  
Felga przednia prawa (Rysa/Odprysk)

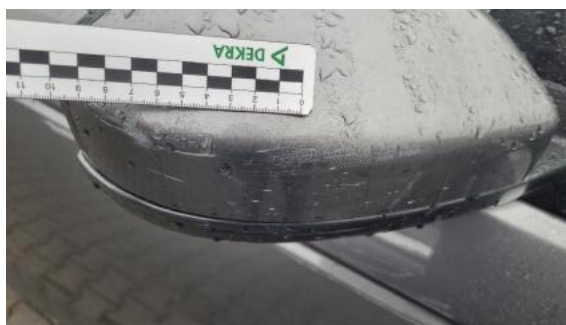
**Fot. 30**  
Lusterko zewnętrzne prawe (Rysa/Odprysk)

4.	Osłona lusterka zewnętrznego (R)	Nr katalogowy		Rodzaj uszkodzenia			Rodzaj operacji	
		LR048353		zarysowanie			lakierowanie K3	
		Część zam. [zł]	Normalia [zł]	Robocizna [rbg]	Koszt. rob. [zł]	Koszt. rob. I. [zł]	Mat. lakier [zł]	Razem [zł]
		0,00	0,00	0,00	0,00	182,40	69,27	<b>251,67</b>

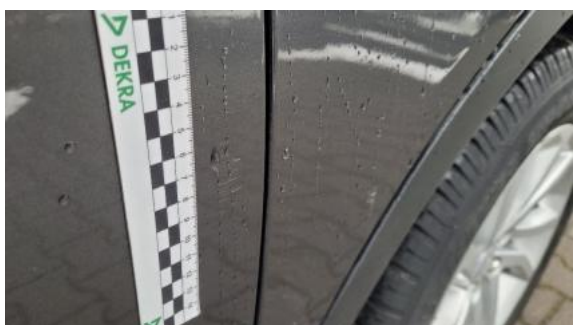
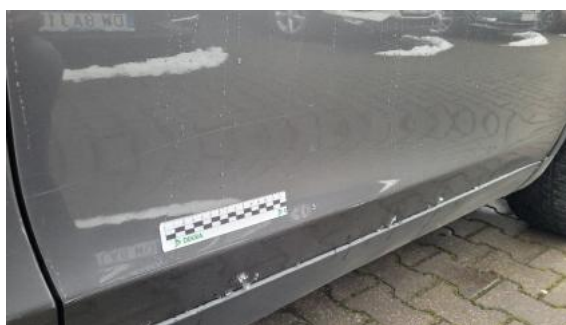
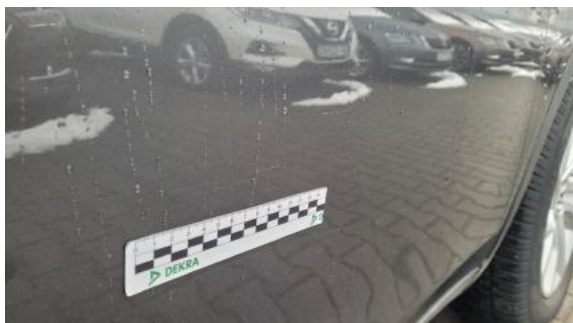
**Fot. 31**  
Drzwi przednie prawe (Rysa/Odprysk)

**Fot. 32**  
Drzwi przednie prawe (Rysa/Odprysk 1)

**Fot. 33**  
Drzwi przednie prawe (Rysa/Odprysk 2)

3.	Drzwi przednie (nieuzbrojone) (R)	Nr katalogowy		Rodzaj uszkodzenia			Rodzaj operacji	
		LR061282		liczne, rysa/odprysk			lakierowanie III	
		Część zam. [zł]	Normalia [zł]	Robocizna [rbg]	Koszt. rob. [zł]	Koszt. rob. I. [zł]	Mat. lakier [zł]	Razem [zł]
		0,00	0,00	0,00	0,00	290,40	460,32	<b>750,72</b>

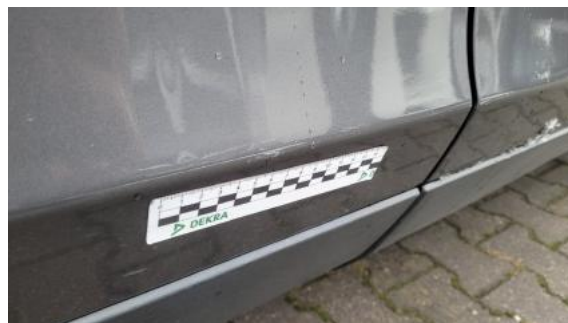
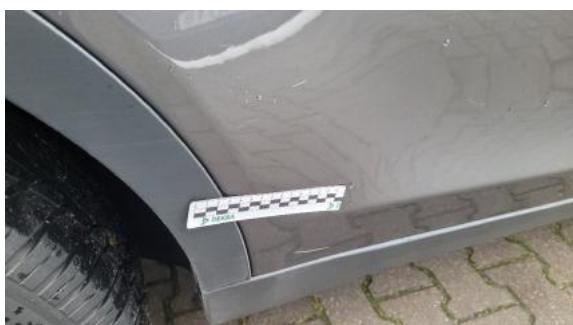
**Fot. 34**  
Drzwi tylne prawe (Rysa/Odprysk)

**Fot. 35**  
Drzwi tylne prawe (Rysa/Odprysk 1)

5.	Drzwi tylne (nieuzbrojone) (R)	Nr katalogowy		Rodzaj uszkodzenia				Rodzaj operacji
		LR061284		zarysowanie				lakierowanie III
	Część zam. [zł]	Normalia [zł]	Robocizna [rbg]	Koszt. rob. [zł]	Koszt. rob. I. [zł]	Mat. lakier [zł]	Razem [zł]	
	0,00	0,00	0,00	0,00	254,40	340,62	<b>595,02</b>

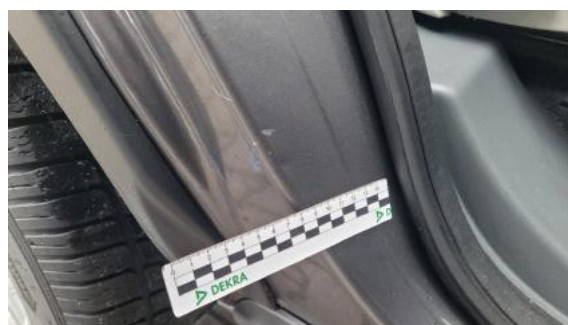
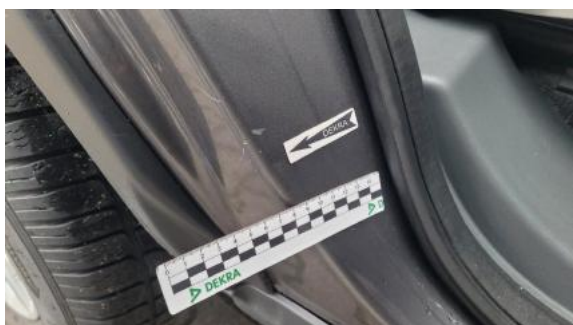
**Fot. 36**  
Błotnik tylny prawy/ściana boczna prawa (Rysa/Odprysk)

**Fot. 37**  
Błotnik tylny prawy/ściana boczna prawa (Wgniec./Odkształ.)

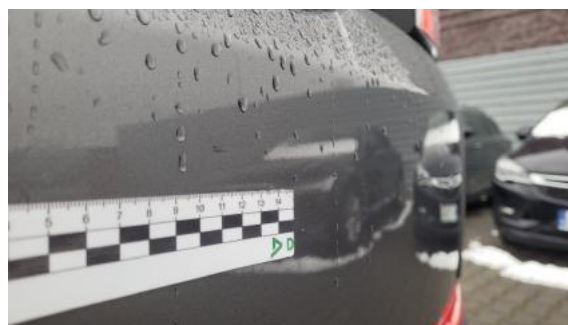
**Fot. 38**  
Pokrywa bagażnika (Rysa/Odprysk)

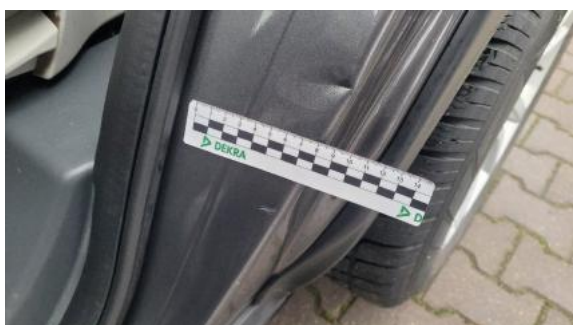
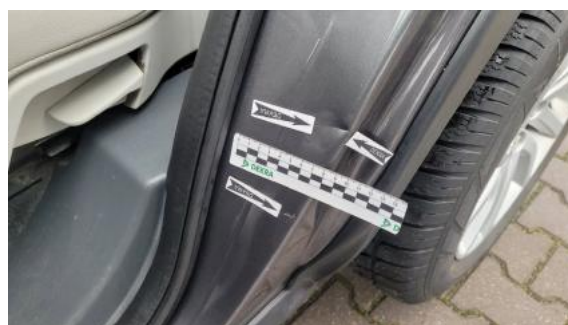
**Fot. 39**  
Błotnik tylny lewy/ściana boczna lewa (Rysa/Odprysk)

**Fot. 40**  
Błotnik tylny lewy/ściana boczna lewa (Wgniec./Odkształ.)

6.	Błotnik tylny (L)	Nr katalogowy		Rodzaj uszkodzenia				Rodzaj operacji
		LR124566		wgniecenie				naprawa
	Część zam. [zł]	Normalia [zł]	Robocizna [rbg]	Koszt. rob. [zł]	Koszt. rob. I. [zł]	Mat. lakier [zł]	Razem [zł]	
	0,00	0,00	1,00	120,00	254,40	357,12	<b>731,52</b>

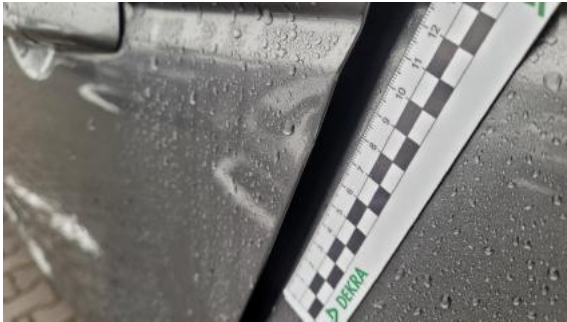
**Fot. 41**  
Drzwi tylne lewe (Rysa/Odprysk)

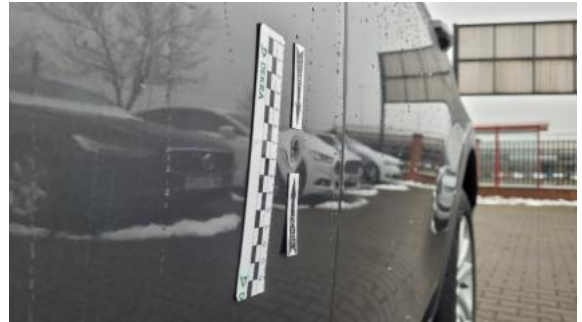
**Fot. 42**  
Drzwi przednie lewe (Wgniec./Odształ.)

2.	Drzwi przednie (nieuzbrojone) (L)	Nr katalogowy		Rodzaj uszkodzenia			Rodzaj operacji	
		LR061283		wgniecenie			naprawa	
		Część zam. [zł]	Normalia [zł]	Robocizna [rbg]	Koszt. rob. [zł]	Koszt. rob. I. [zł]	Mat. lakier [zł]	Razem [zł]
		0,00	0,00	1,00	120,00	290,40	460,32	<b>870,72</b>

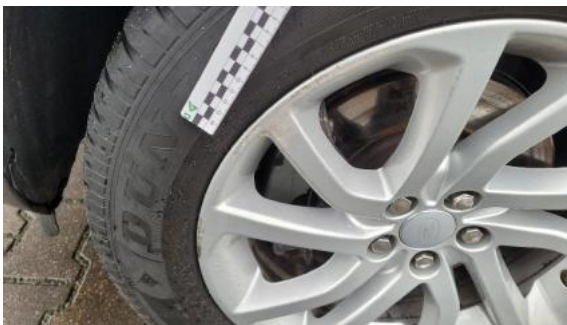
**Fot. 43**  
Felga przednia lewa (Rysa/Odprysk)

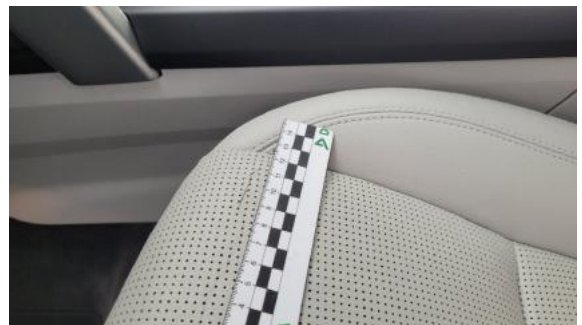
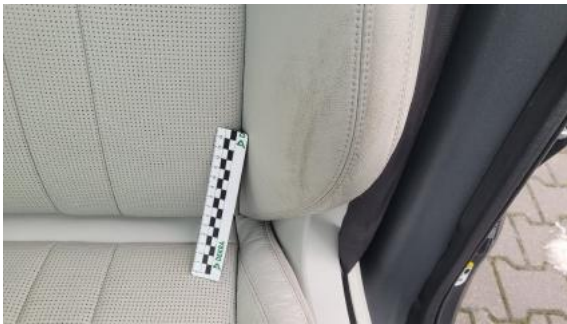
**Fot. 44**  
Fotel lewy (Rysa/Odprysk)

**Fot. 45**  
Fotel lewy (Inne)

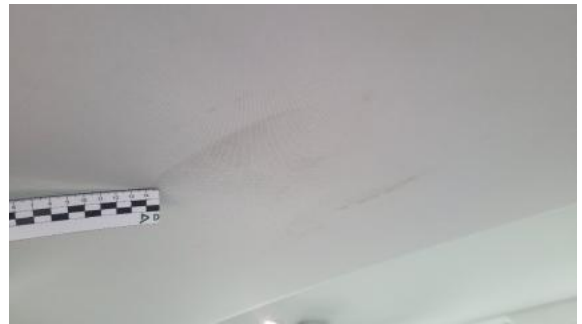
**Fot. 46**  
Podsufitka (Inne)

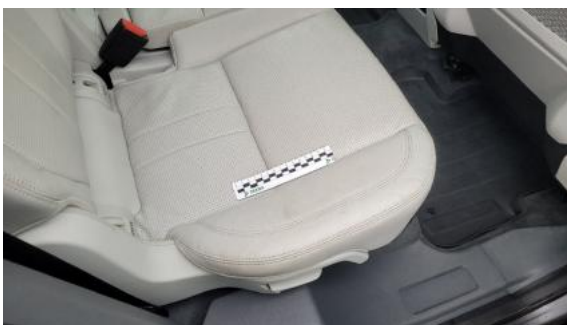
**Fot. 47**  
Kanapa tylna (Inne)

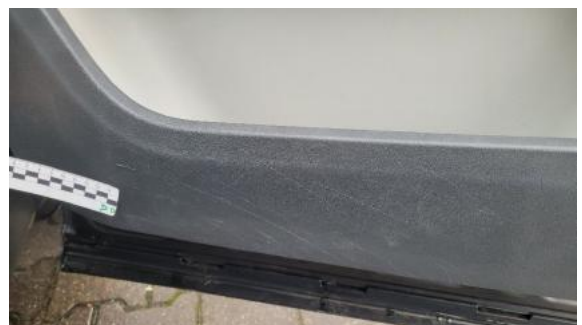
**Fot. 48**  
Tapicerka drzwi przednich prawych (Rysa/Odprysk)

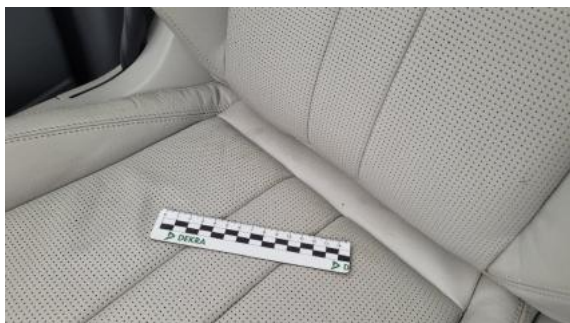
**Fot. 49**  
Fotel prawy (Inne)

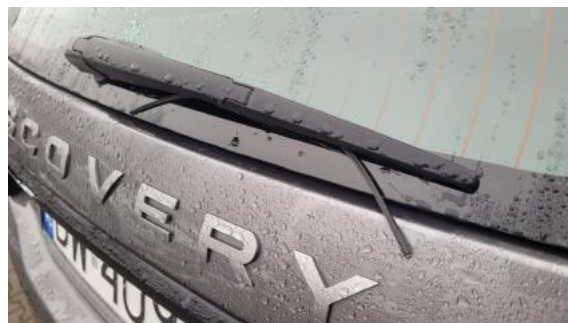
**Fot. 50**  
Pióro wycieraczki szyby tylnej

1.	Pióro wycieraczki, tył	Nr katalogowy		Rodzaj uszkodzenia			Rodzaj operacji	
		LR064430		pęknięcie			wymiana	
		Część zam. [zł]	Normalia [zł]	Robocizna [rbg]	Koszt. rob. [zł]	Koszt. rob. I. [zł]	Mat. lakier [zł]	Razem [zł]
		102,92	2,06	0,10	12,00	0,00	0,00	<b>116,98</b>
