**Wycena numer: 65/DOA/01/23**

Zadanie: Określenie wartości rynkowej maszyny.

Marka: DELAMAG

Model: RH 12

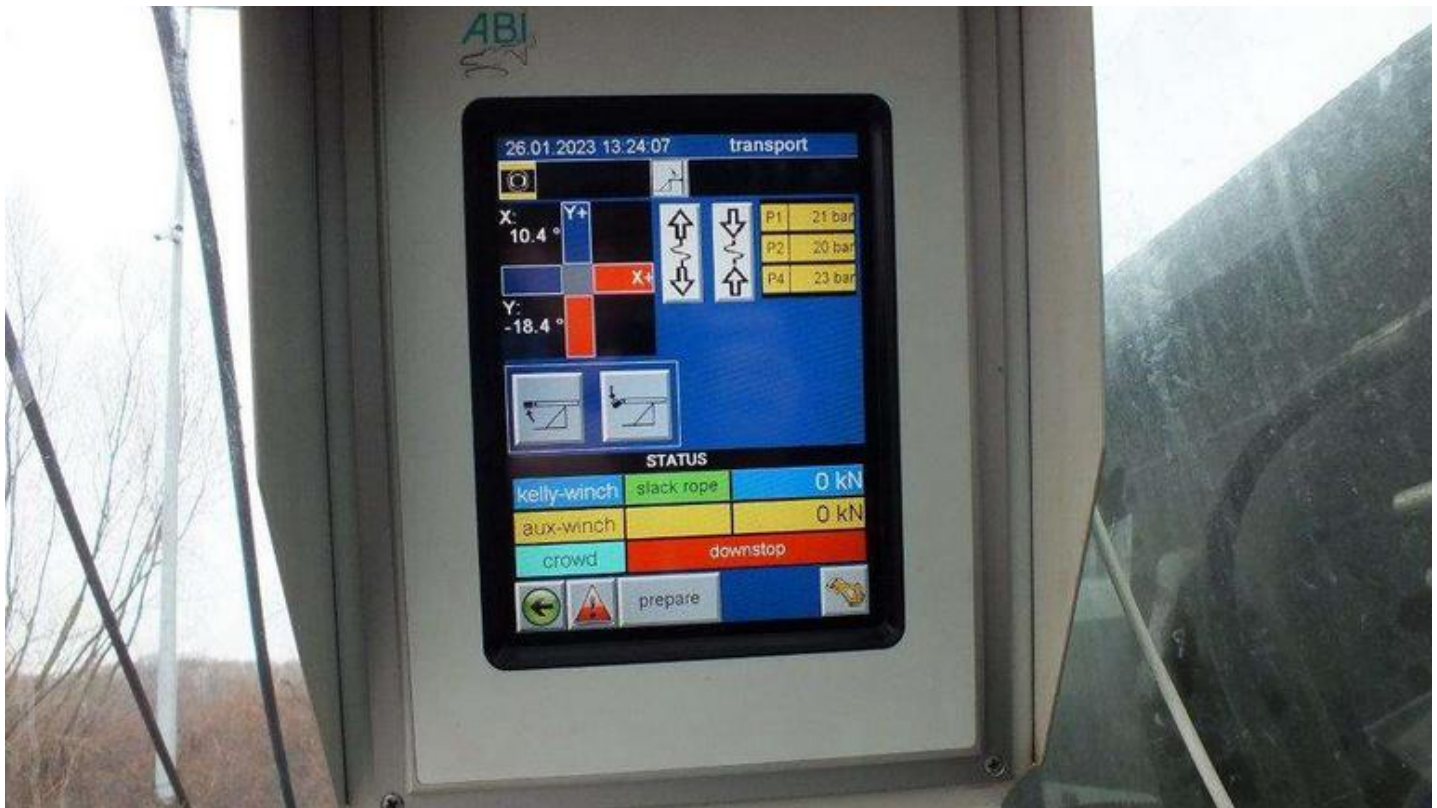
W pamięci komputera zapisane są informacje o usterkach - lista widoczna na jednej z fotografii.

| malfunction list | | |
| 0 | 26.10.22 11:30 | Node 4: cable-break channel 5/6 |
| 0 | 16.01.23 12:21 | Node 32: cable-break QX0.7 |
| 0 | 18.01.23 12:46 | Node 50: CAN-disturbance |
| 0 | 18.01.23 12:46 | Node 51: CAN-disturbance |
