Raport techniczny / oszacowanie kosztu naprawy nr 326696/5/23-9542 z dnia 31-05-2023

Nr zlecenia	VBL(CFM)/WRO/35813/23/05/26	Data oględzin	30-05-2023
Data zlecenia	26-05-2023	Miejsce oględzin	ul. Fabryczna 24
Nr zleceńodawcy			55-080 Pietrzykowice

JAGUAR, F-Pace 15-20, F-Pace 2.0 i4D AWD Pure aut, EC 0125526, VIN SADCA2BN6JA259994, nr rej. WB6322P

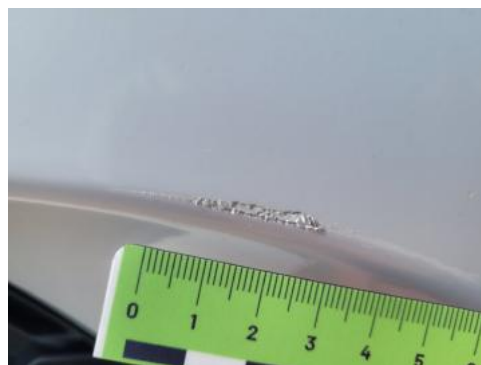
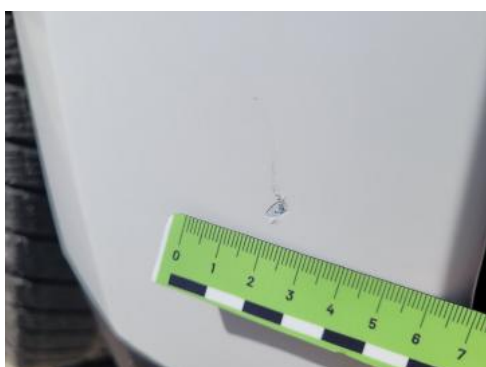
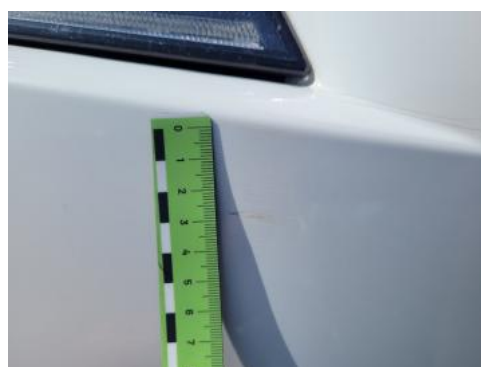
3.	Okładzina zderzaka przedniego	Nr katalogowy		Rodzaj uszkodzenia				Rodzaj operacji
		T4A5641LML		liczne, odpryski lakieru, wtrącenia powłoki lakierowej				lakierowanie K3
		Część zam. [zł]	Normalia [zł]	Robocizna [rbg]	Koszt. rob. [zł]	Koszt. rob. I. [zł]	Mat. lakier [zł]	Razem [zł]
		0,00	0,00	0,00	0,00	201,00	122,30	323,30

Fot. 26
Zderzak (Rysa/Odprysk)

Fot. 27
Zderzak (Rysa/Odprysk 1)

Fot. 28
Zderzak (Rysa/Odprysk 2)

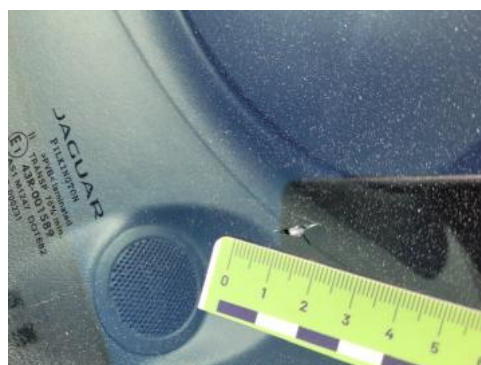
1.	Szyba przednia barwiona	Nr katalogowy		Rodzaj uszkodzenia				Rodzaj operacji
		T4A33032		pęknięcie				wymiana
		Część zam. [zł]	Normalia [zł]	Robocizna [rbg]	Koszt. rob. [zł]	Koszt. rob. I. [zł]	Mat. lakier [zł]	Razem [zł]
		3 809,75	76,20	2,50	300,00	0,00	0,00	4 185,95

Fot. 30
Szyba czołowa (Pęknięcie/Rozerwanie)

2.	Kpl.montażowy/na prawczy-kpl.do klejenia	Nr katalogowy		Rodzaj uszkodzenia				Rodzaj operacji
		C2D49241						wymiana
		Część zam. [zł]	Normalia [zł]	Robocizna [rbg]	Koszt. rob. [zł]	Koszt. rob. I. [zł]	Mat. lakier [zł]	Razem [zł]
		249,34	4,99	0,00	0,00	0,00	0,00	254,33

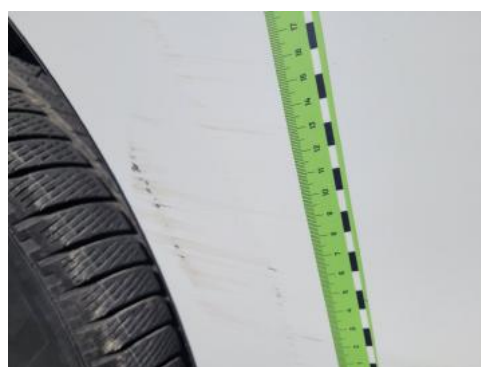
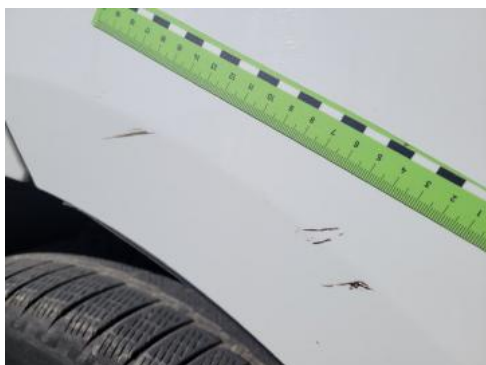
6.	Drzwi tylne (nieuzbrojone) (R)	Nr katalogowy		Rodzaj uszkodzenia			Rodzaj operacji	
		Część zam. [zł]	Normalia [zł]	Robocizna [rbg]	Koszt. rob. [zł]	Koszt. rob. I. [zł]	Mat. lakier [zł]	Razem [zł]
		T4A1370		liczne, zarysowanie			lakierowanie III	
		0,00	0,00	0,00	0,00	297,00	468,50	765,50
7.	Kluczyk zapłonowy	Nr katalogowy		Rodzaj uszkodzenia			Rodzaj operacji	
		Część zam. [zł]	Normalia [zł]	Robocizna [rbg]	Koszt. rob. [zł]	Koszt. rob. I. [zł]	Mat. lakier [zł]	Razem [zł]
				brak			dodatkowe koszty	
		800,00	0,00	0,00	0,00	0,00	0,00	800,00
8.	Czas dodatkowy	Nr katalogowy		Rodzaj uszkodzenia			Rodzaj operacji	
		Część zam. [zł]	Normalia [zł]	Robocizna [rbg]	Koszt. rob. [zł]	Koszt. rob. I. [zł]	Mat. lakier [zł]	Razem [zł]
							dodatkowe koszty	
		0,00	0,00	0,20	24,00	0,00	0,00	24,00

Fot. 32
Drzwi tylne prawe (Rysa/Odprysk)

Fot. 33
Drzwi tylne prawe (Rysa/Odprysk 1)

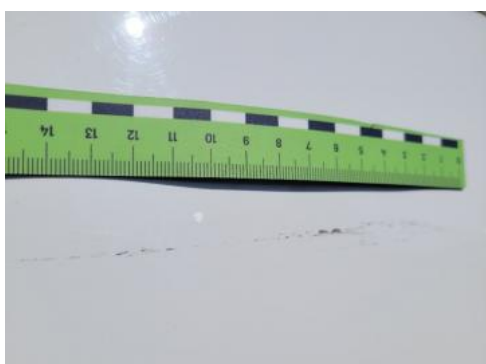
Poz.	Nazwa pozycji	Opis uszkodzeń
1	Okładzina zderzaka tylnego	rysa/odprysk
2	Nakładka pokrywy tylnej dół	rysa/odprysk

Fot. 35
Zderzak tylny (Rysa/Odprysk)

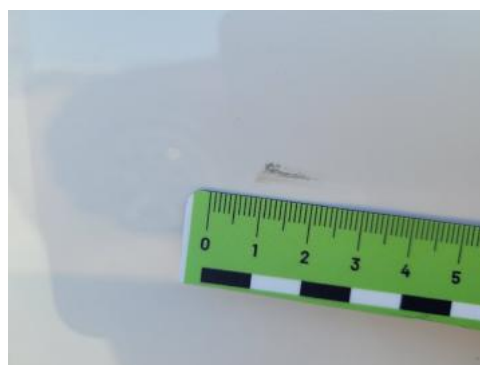
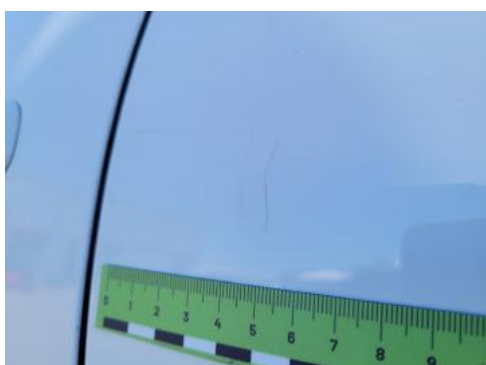
5.	Drzwi tylne (nieuzbrojone) (L)	Nr katalogowy		Rodzaj uszkodzenia				Rodzaj operacji
		T4A1371		rysa/odprysk				lakierowanie III
		Część zam. [zł]	Normalia [zł]	Robocizna [rbg]	Koszt. rob. [zł]	Koszt. rob. I. [zł]	Mat. lakier [zł]	Razem [zł]
		0,00	0,00	0,00	0,00	285,00	420,95	705,95

Fot. 38
Drzwi tylne lewe (Rysa/Odprysk)

Fot. 39
Drzwi tylne lewe (Rysa/Odprysk 1)

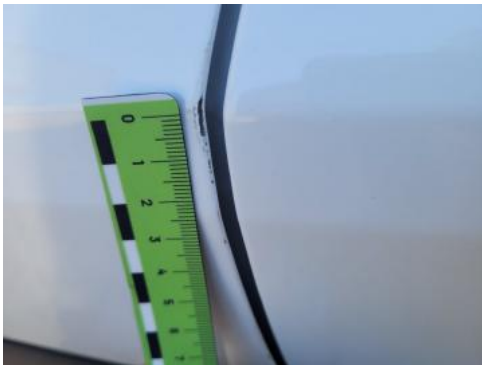
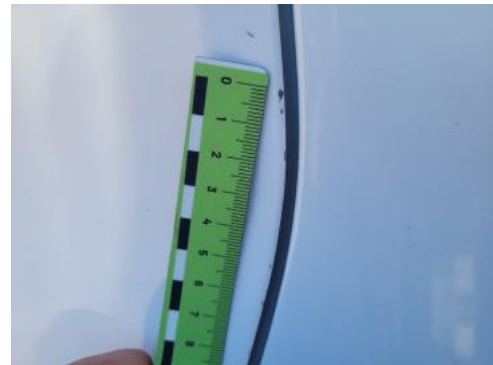
4.	Drzwi przednie (nieuzbrojone) (L)	Nr katalogowy		Rodzaj uszkodzenia				Rodzaj operacji
		T4A1369		odpryski lakieru, ślady korozji				lakierowanie III
		Część zam. [zł]	Normalia [zł]	Robocizna [rbg]	Koszt. rob. [zł]	Koszt. rob. I. [zł]	Mat. lakier [zł]	Razem [zł]
		0,00	0,00	0,00	0,00	297,00	442,55	739,55

Fot. 41
Drzwi przednie lewe (Rysa/Odprysk)

Fot. 42
Drzwi przednie lewe (Rysa/Odprysk 1)

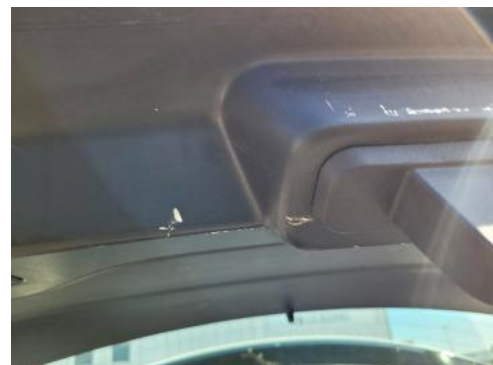
Fot. 44
Wykładzina pokrywy tylnej (Rysa/Odprysk)
