## OPINIA TECHNICZNA

Zadanie: Okrelenie wartości rynkowej pojazdu na potrzeby sprzedaży.

| Marka: <b>VOLKSWAGEN</b> | Nr rejestracyjny: <b>PO6RT73</b> |
| Model pojazdu: <b>Crafter GP 35 TDI-CR MR`12 E5 3.5t</b> | Nr Info-Ekspert: <b>040-06093</b> |

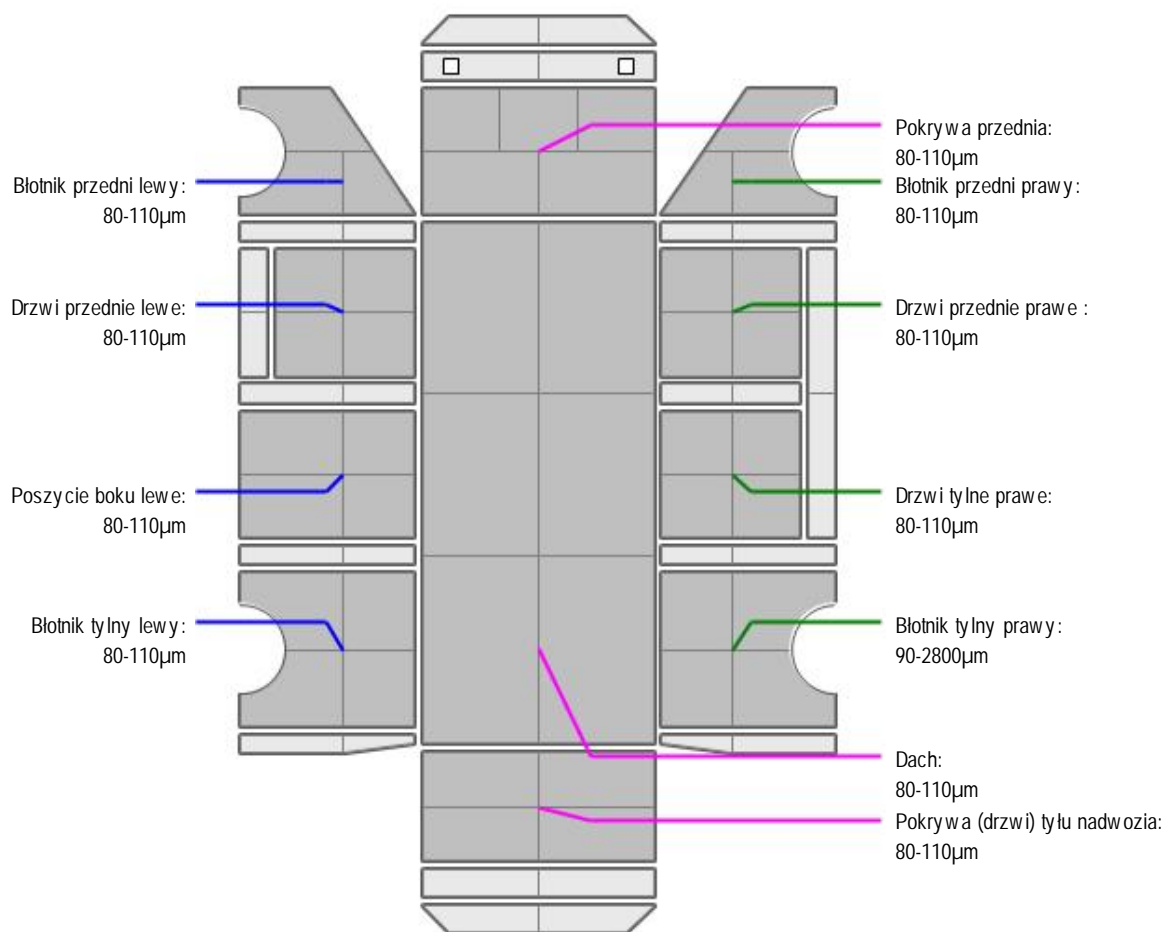
### NADWOZIE – Opis powłoki lakierowej

| L.p. | Nazwa elementu | L / P | Grubość powłoki [µm] | Opis |

| 10 | Błotnik tylny | P | 90-2800µm | |
