Nr zlecenia DEKRA: VBL(A)/WRO/13548/24/02/21
Nr zlecenia/szkody:
Data zlecenia: 21-02-2024

Dane pojazdu

Grupa obiektów (Eurotax)	autobusy
Kod EC (Eurotax)	0085301
Producent	MAN
Model	Lion's Coach
Typ	RHC 444/3 L 6x2 R08
Rodzaj nadwozia	CQ
Masa własna [kg]	16200
Dopuszczalna masa całkowita [kg]	24900
Rozstaw osi 1/2	6600
Norma czystości spalin	EURO 5 (wg dowodu rejestracyjnego i CEPIK)
Rodzaj silnika	z zapłonem samoczynnym
Układ oczyszczania spalin	DPF
Pojemność silnika [ccm]	10518
Moc silnika [KM/kW]	440/324
Skrzynia biegów	manualna 6-biegowa
Nr rejestracyjny	WGM7049H
VIN	WMAR08ZZ08T012508
Data 1. rejestracji	04-06-2008
Data nast. bad. techn.	26-04-2024
Rok produkcji	2008
Stan licznika [km]	1 757 233 (odczytany)
Kolor nadwozia/rodzaj powłoki	biały/UNI
Data oględzin	2024-02-27

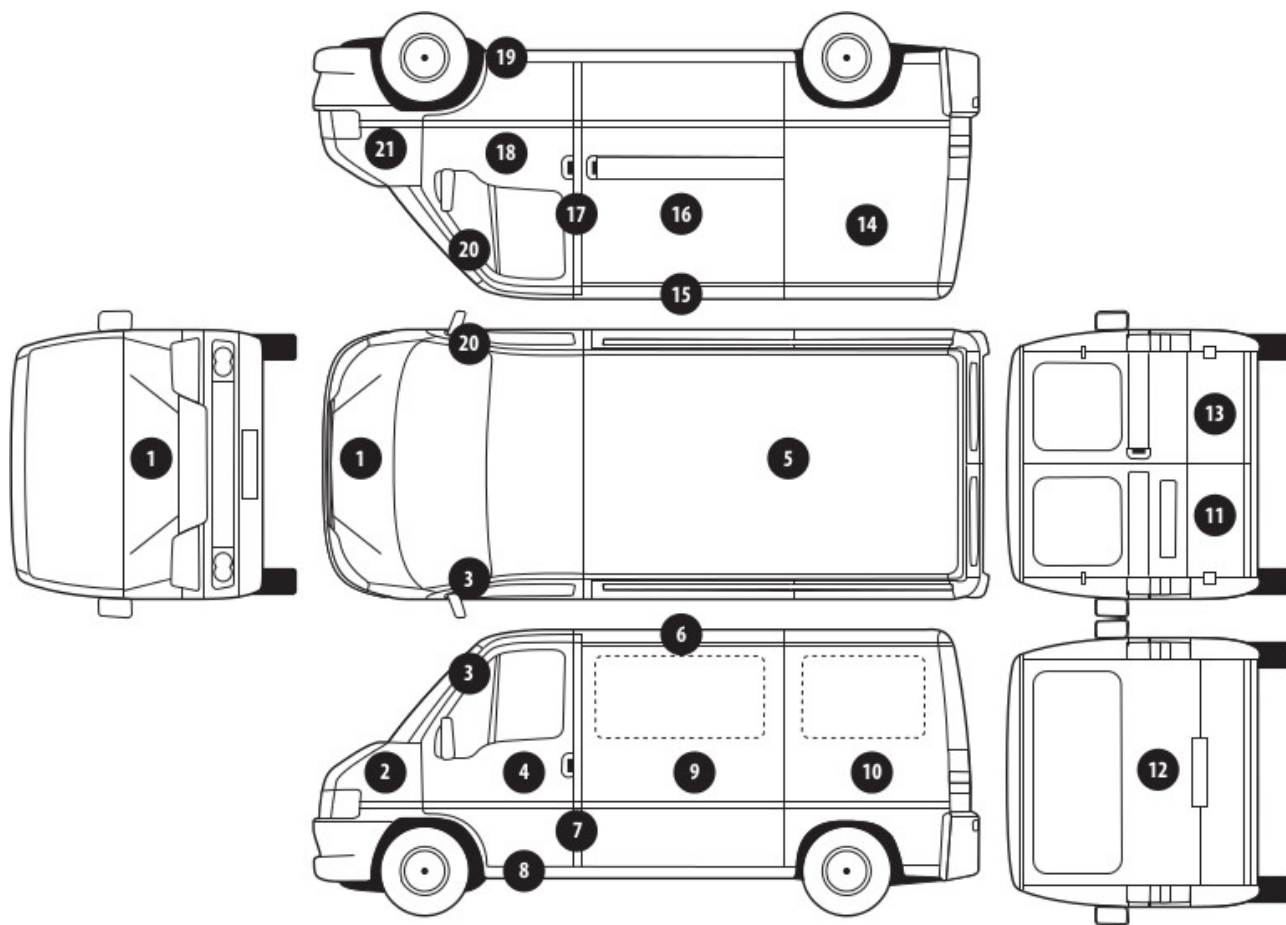
Pomiar grubości powłoki lakierowej poj.

Nr punktu kontroli	Kontrolowany element	Zmierzony przedział grubości powłoki lakierowej [µm]
10	Ściana boczna lewa	230 - 540
14	Ściana boczna prawa	220 - 480
16	Drzwi boczne prawe	220 - 240
18	Drzwi przednie prawe	225 - 260
