Nr zlecenia DEKRA: VBL(A)/WRO/17357/24/03/06
Nr zlecenia/szkody:
Data zlecenia: 06-03-2024

Zleceniodawca:
System IdealLeasing
VB Leasing Spółka Akcyjna
ul. Fabryczna 6
53-609 Wrocław

Grupa obiektów (Eurotax)	ciężarowe pow. 3,5t
Kod EC (Eurotax)	0081432
Producent	VOLVO
Model	FH 460 Euro 5 12777ccm - 469KM 20/34t 09-13
Typ/wersja	FH 460 4x2 Globetrotter XL
Rodzaj nadwozia	SIK
Masa własna [kg]	7714
Dopuszczalna masa całkowita [kg]	18000
Rozstaw osi 1/2	3800
Rodzaj silnika	z zapłonem samoczynnym
Układ oczyszczana spalin	KSC
Pojemność silnika [ccm]	12777
Moc silnika [KM/kW]	469/345
Skrzynia biegów	automatyczna
Nr rejestracyjny	WGM5158C
VIN	YV2AG20A5AB557440
Data 1. rejestracji	03-03-2010
Data nast. bad. techn.	07-02-2024
Rok produkcji	2010 (rok produkcji został zweryfikowany z zewnętrzną bazą danych)
Stan licznika [km]	1 466 891 (odczytany)
Kolor nadwozia/rodzaj powłoki	czerwony/zwykły
Data oględzin	2024-03-11

Stan techniczny kabiny kierowcy

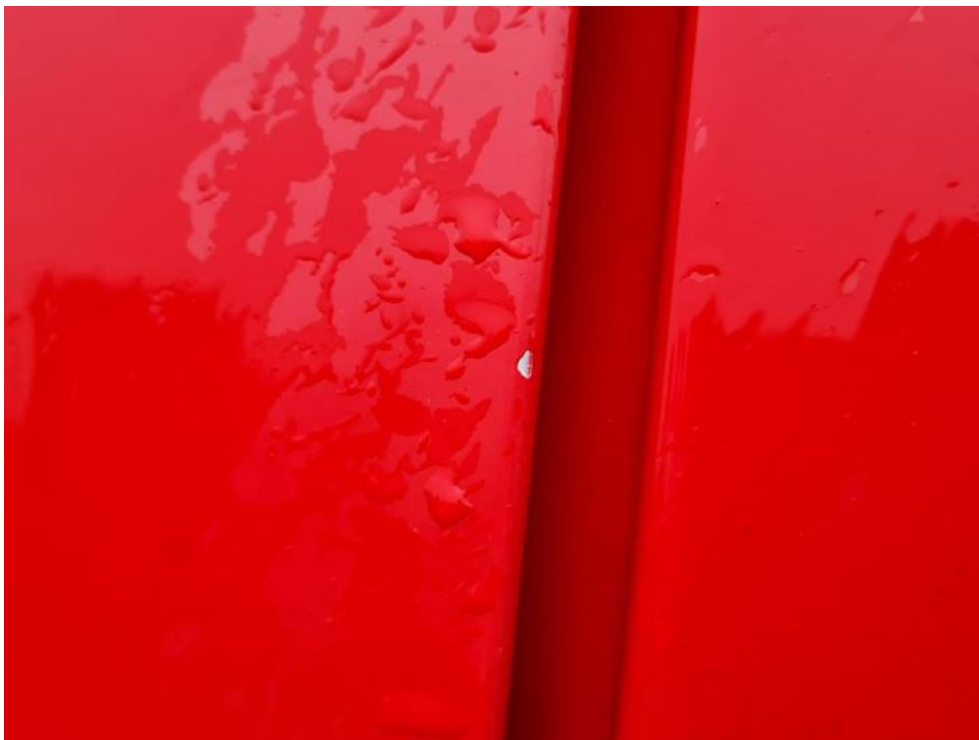
Fot. 33.
pokrywa silnika

Nazwa elementu	Opis elementu	Rodzaj uszkodzenia	Umiejscowienie / Rozmiar	Przedział grubości powłoki lakierowej		Uwagi
				od	do	
Pokrywa	przed.	ubytek/odprysk(i) powłoki lakierowej, punktowe		220	250	
Drzwi	lew.	ubytek/odprysk(i) powłoki lakierowej				- ślady korozji,
Próg	lew.	ubytek/odprysk(i) powłoki lakierowej

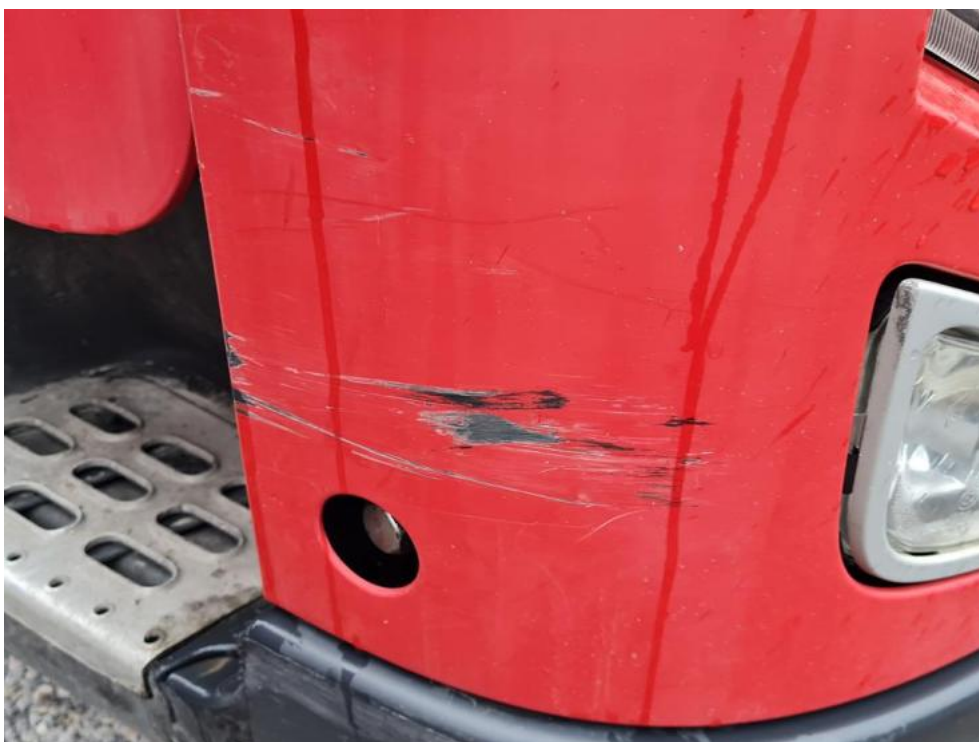
Fot. 34.
osłona narożna reflektora P

Nazwa elementu	Opis elementu	Rodzaj uszkodzenia	Umiejscowienie / Rozmiar	Uwagi
Osłona narożna reflektora	praw.	zarysowanie		
Zderzak	przed.	pęknięcie	w części środkowej	- zarysowania w części prawej i lewej , - ramka tablicy rejestracyjnej - ubytek materiału,
Osłona narożna reflektora	lew.	zarysowanie		
Błotnik	lew.	zarysowanie		
Błotnik	praw.	zarysowanie		- ubytek materiału,
Przedłużenie drzwi	praw.	ubytek/odprysk(i) powłoki lakierowej		
Stopnie wejściowe	praw.	zarysowanie		- odkształcenie, - pęknięcie,

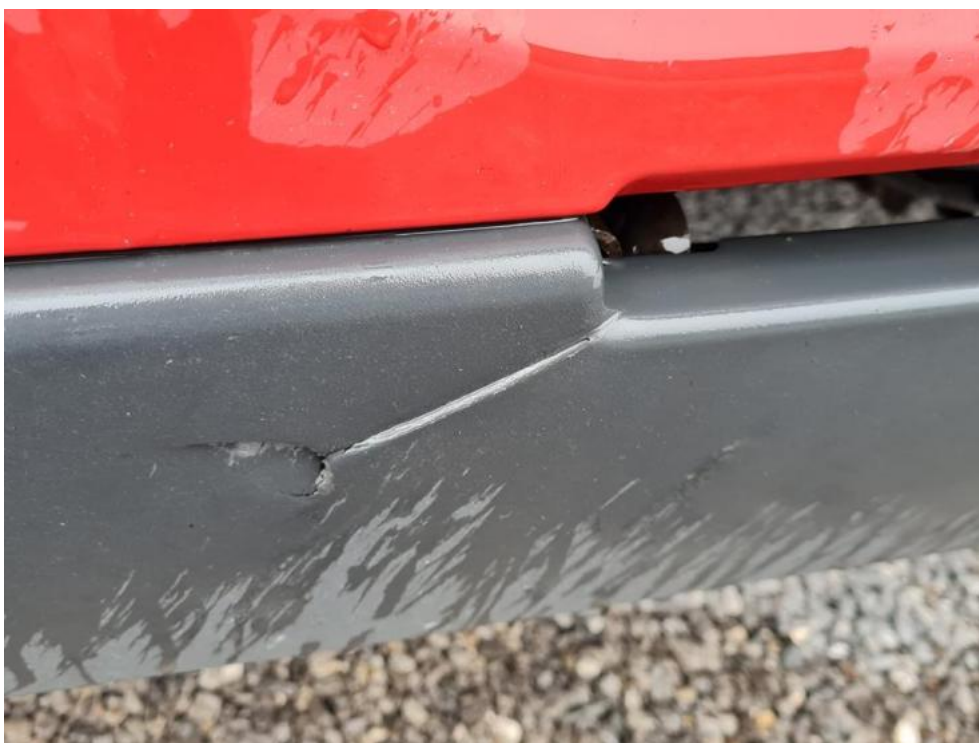
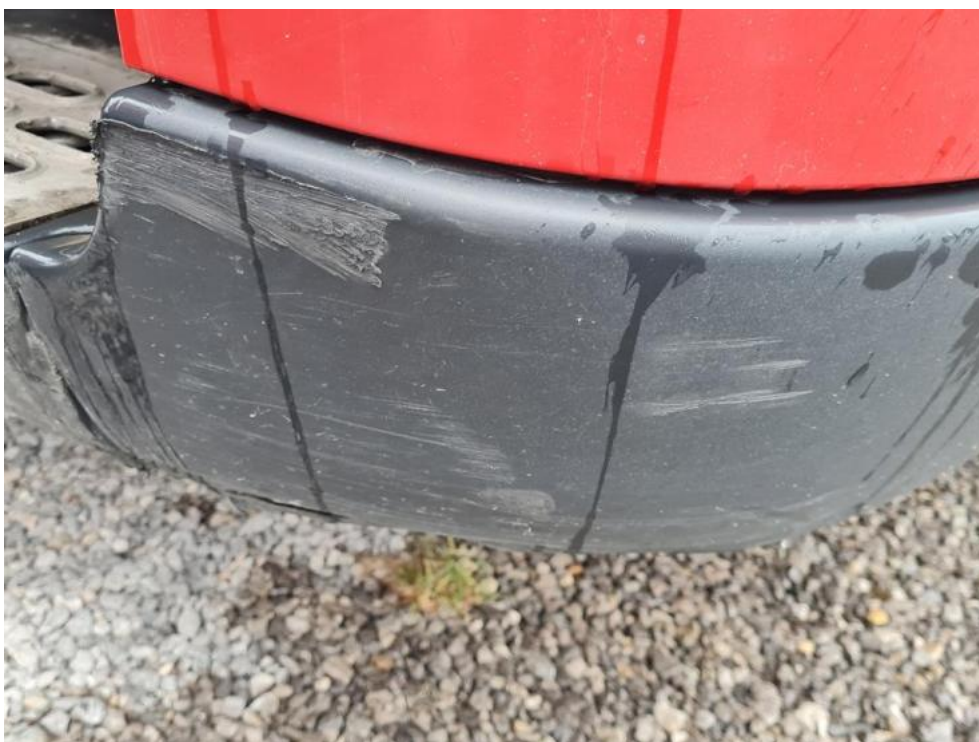
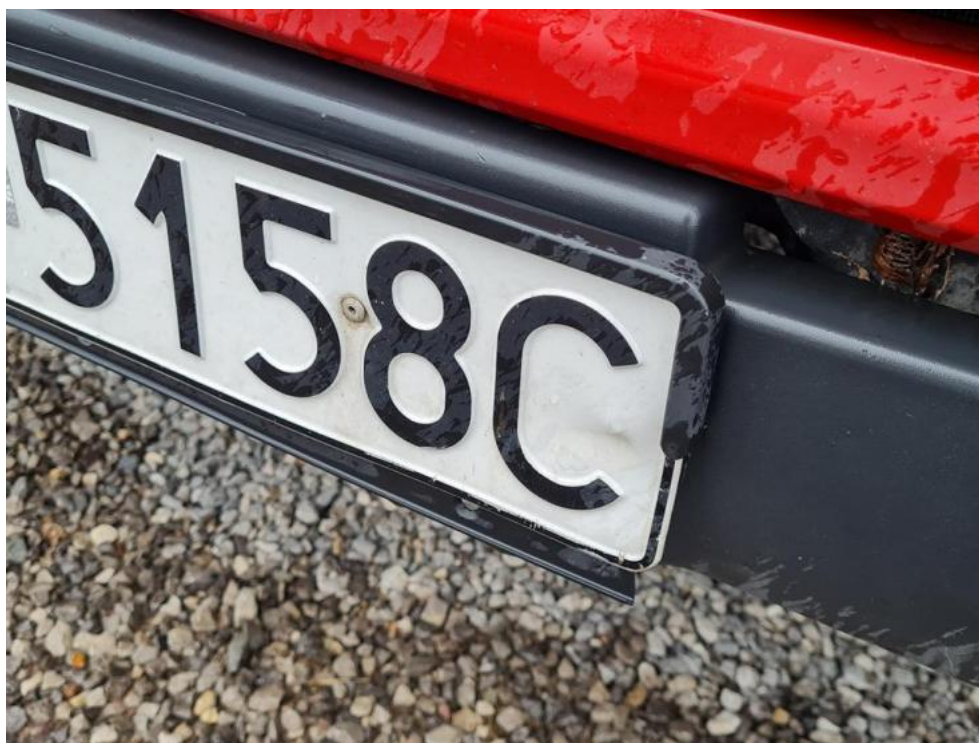
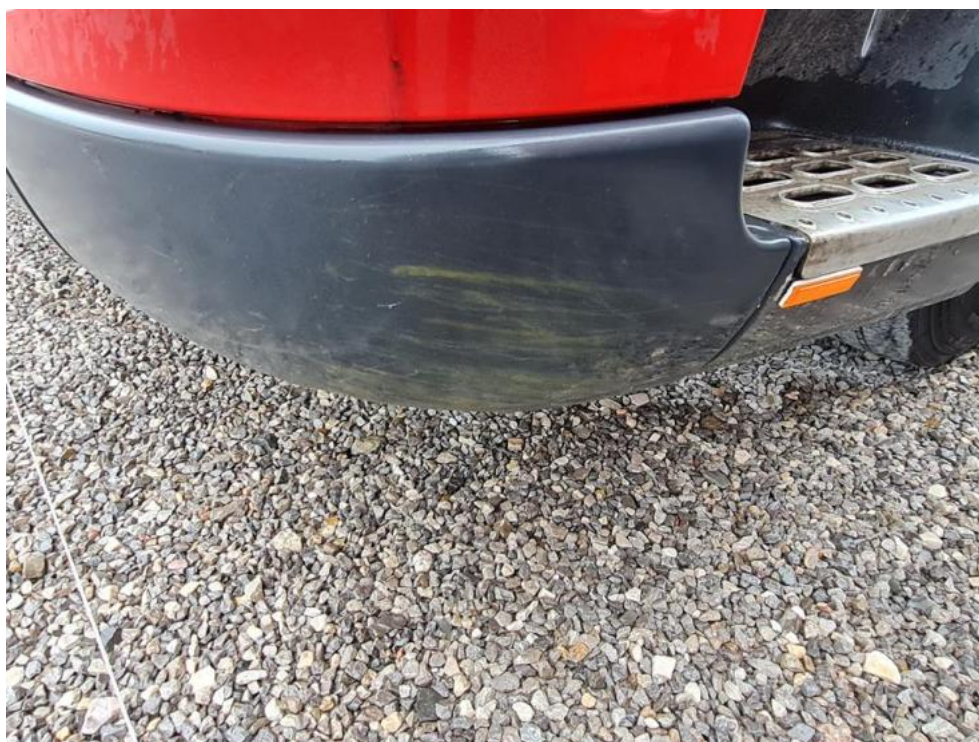
Fot. 35.
zderzak przedni

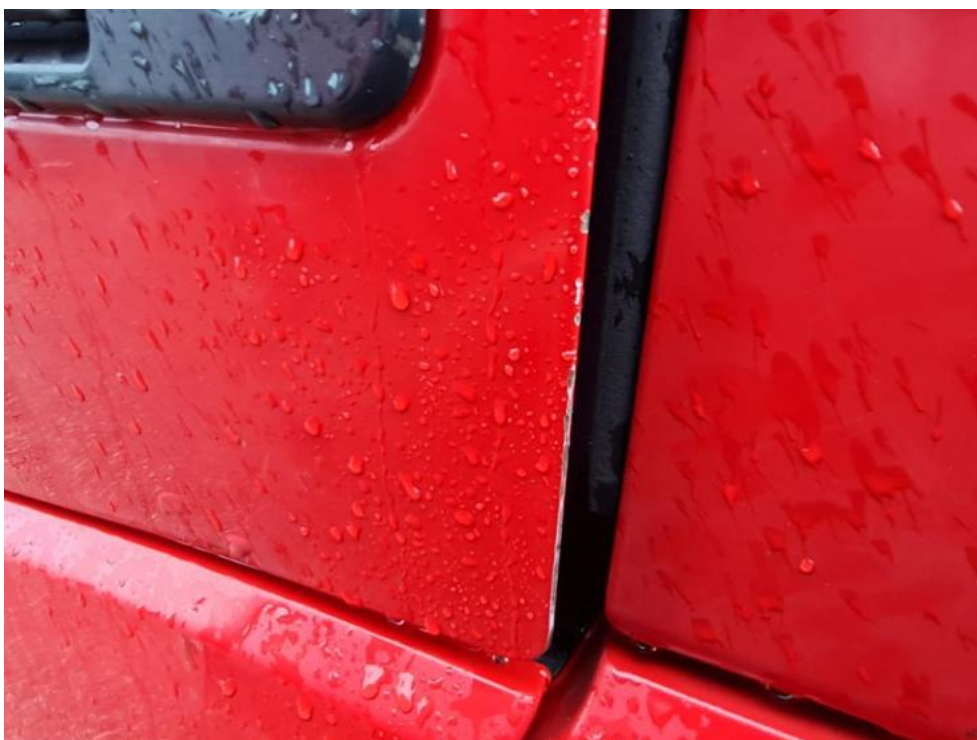
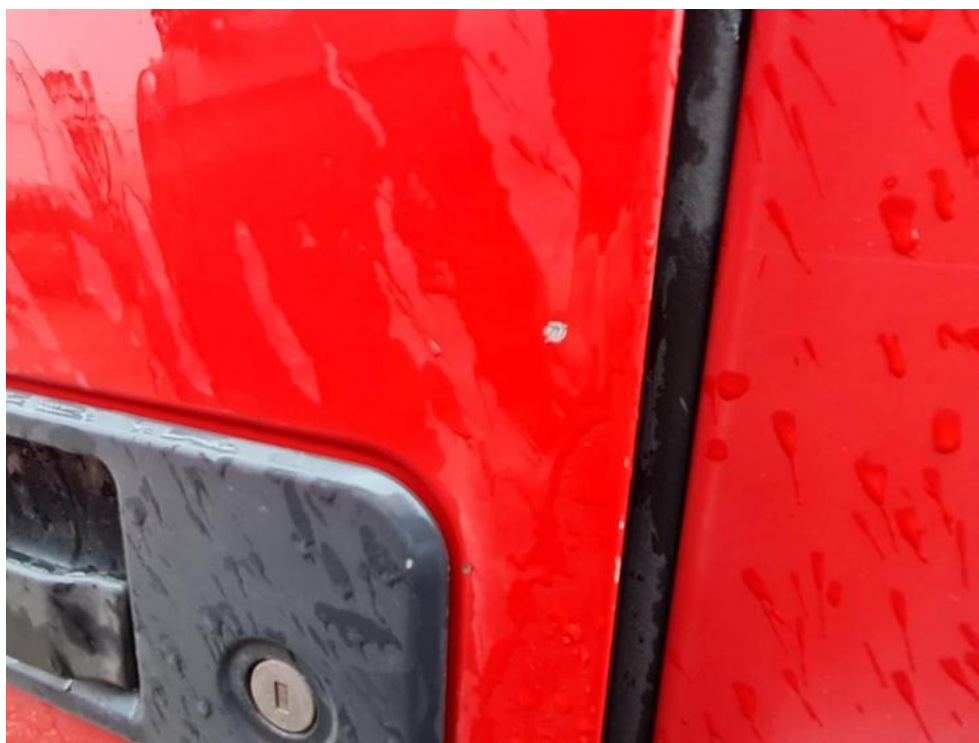
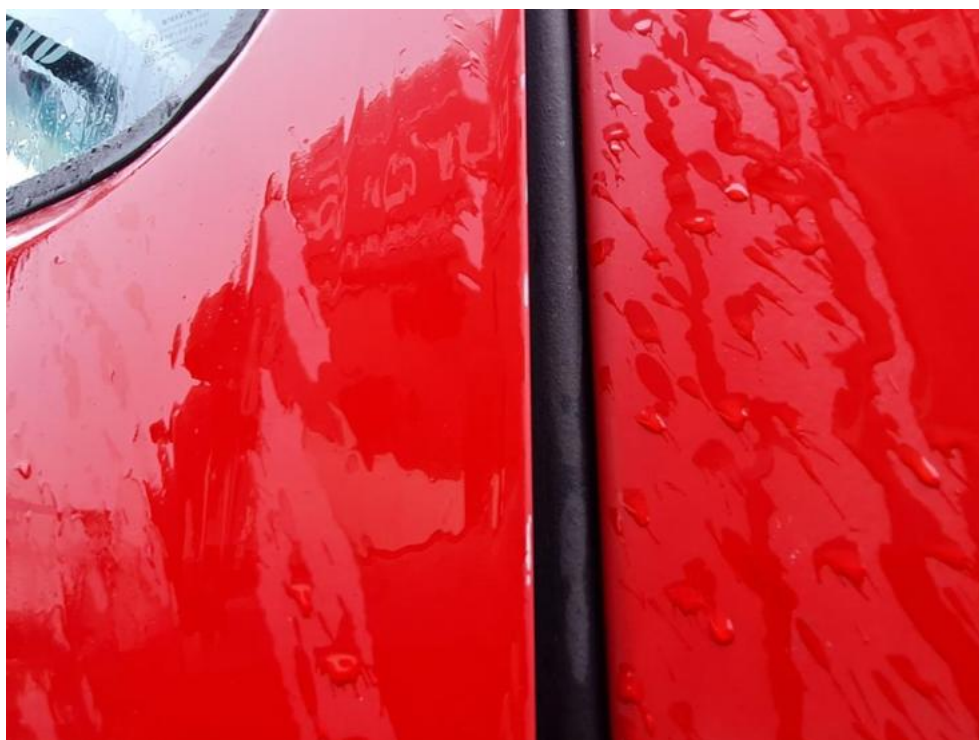
Fot. 40.
drzwi L

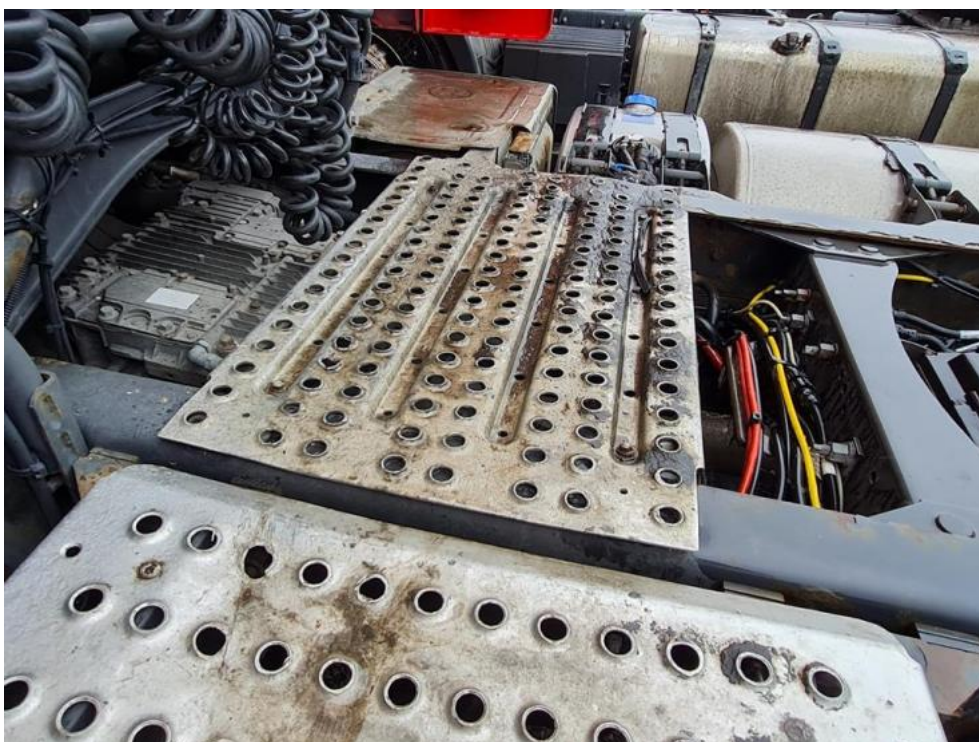
Fot. 44.
podest ramy

Nazwa elementu	Opis elementu	Rodzaj uszkodzenia	Umiejscowienie / Rozmiar	Uwagi
Podest ramy	środk.	odkształcenie		
Błotnik	tyln. l.	odkształcenie		- ubytek materiału, - pęknięcia, - zarysowania, - brak zaślepek,
Rama		ubytek/odprysk(i) powłoki lakierowej		- ślady korozji,
Pokrywa akumulatorów		brak		
Lampa zespolona	tyln. l.	pęknięcie		
Błotnik	tyln. p.	zarysowanie		- ubytek materiału, - pęknięcia, - brak zaślepek,
Osłona boczna	praw.	odkształcenie

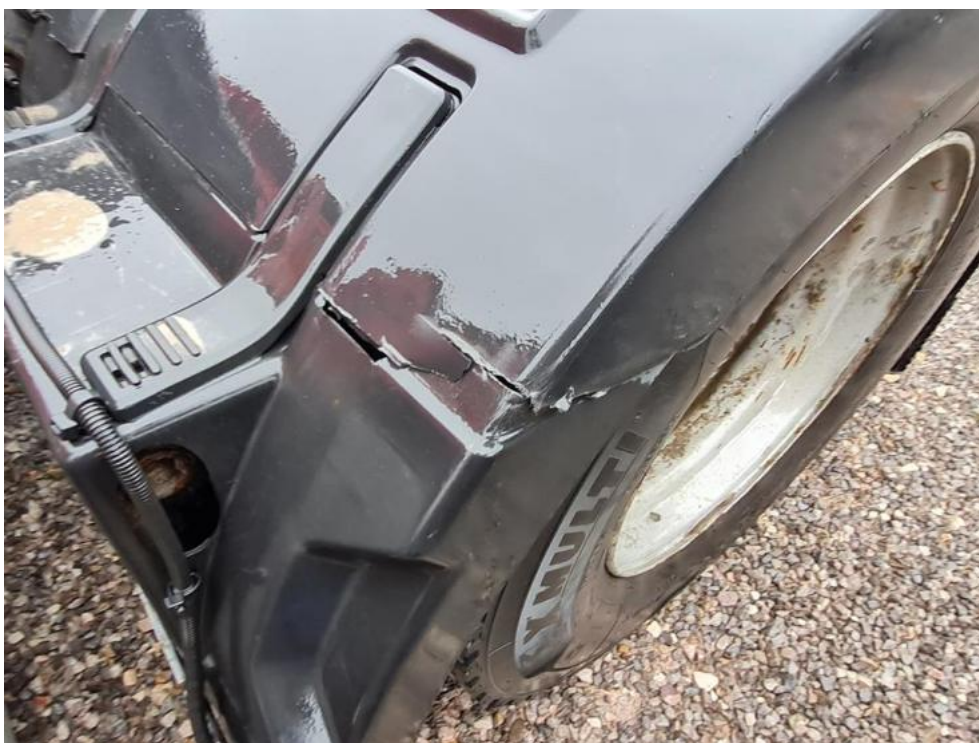
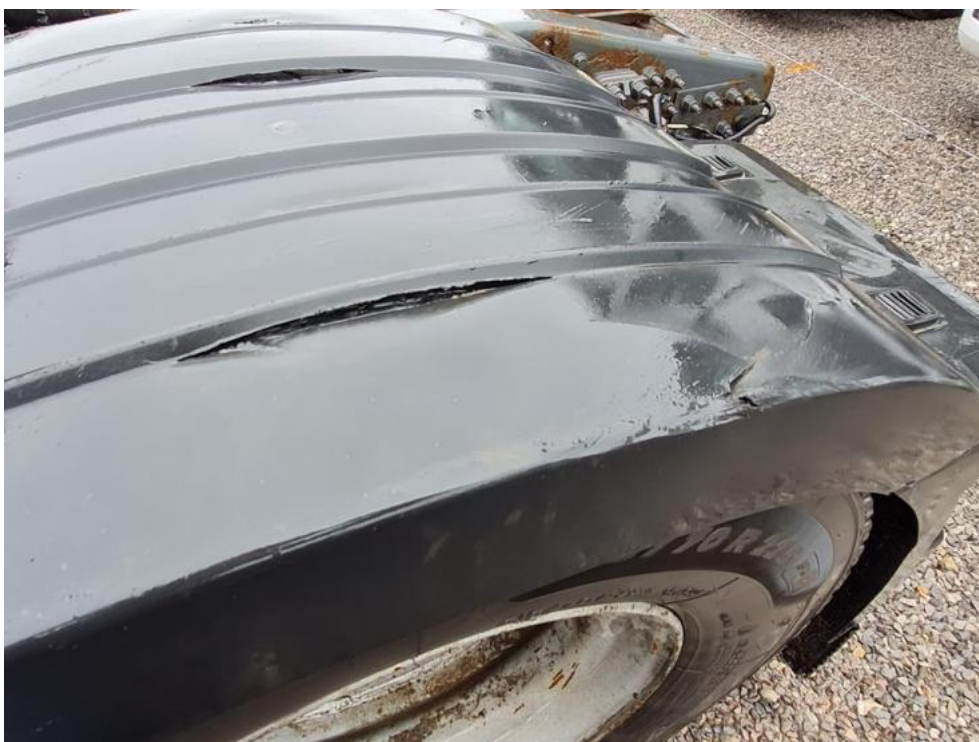
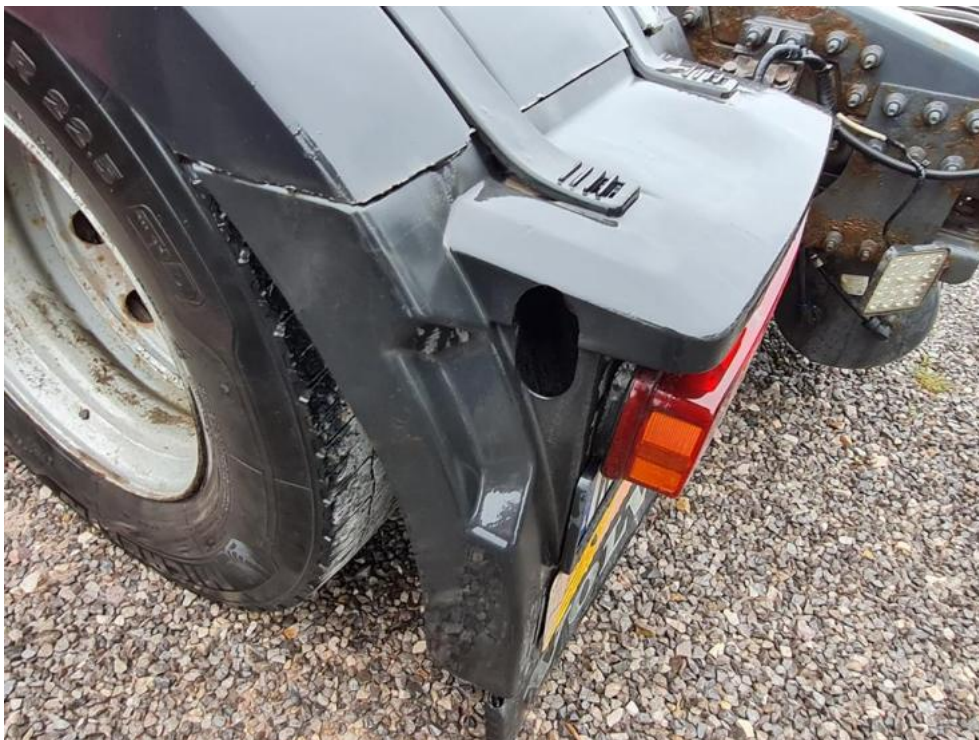
Fot. 45.
błotnik TL

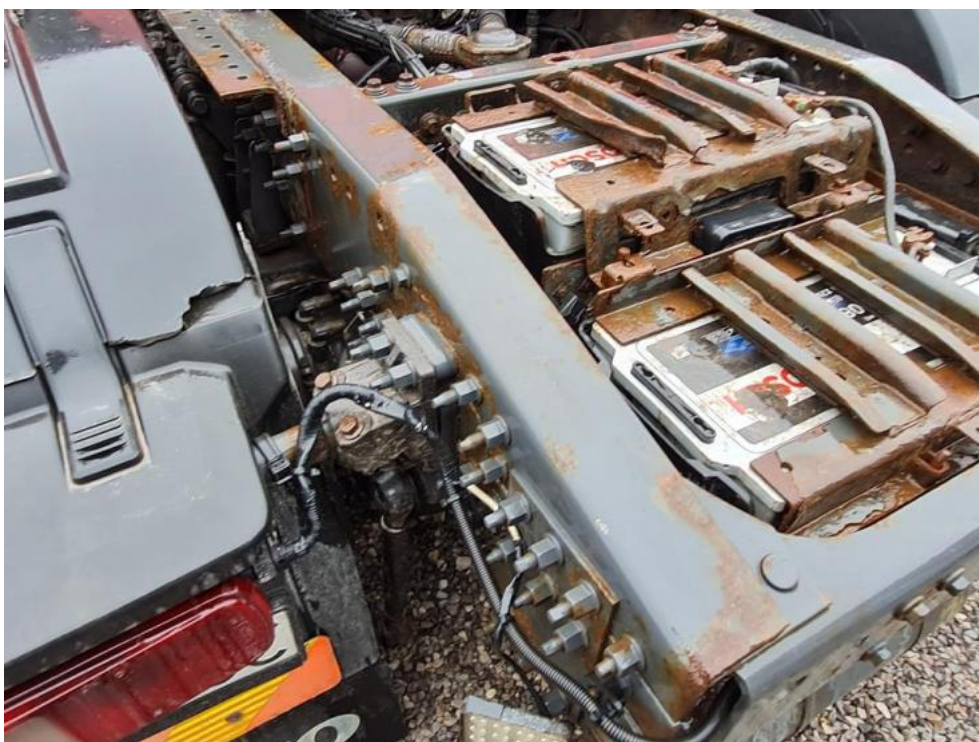
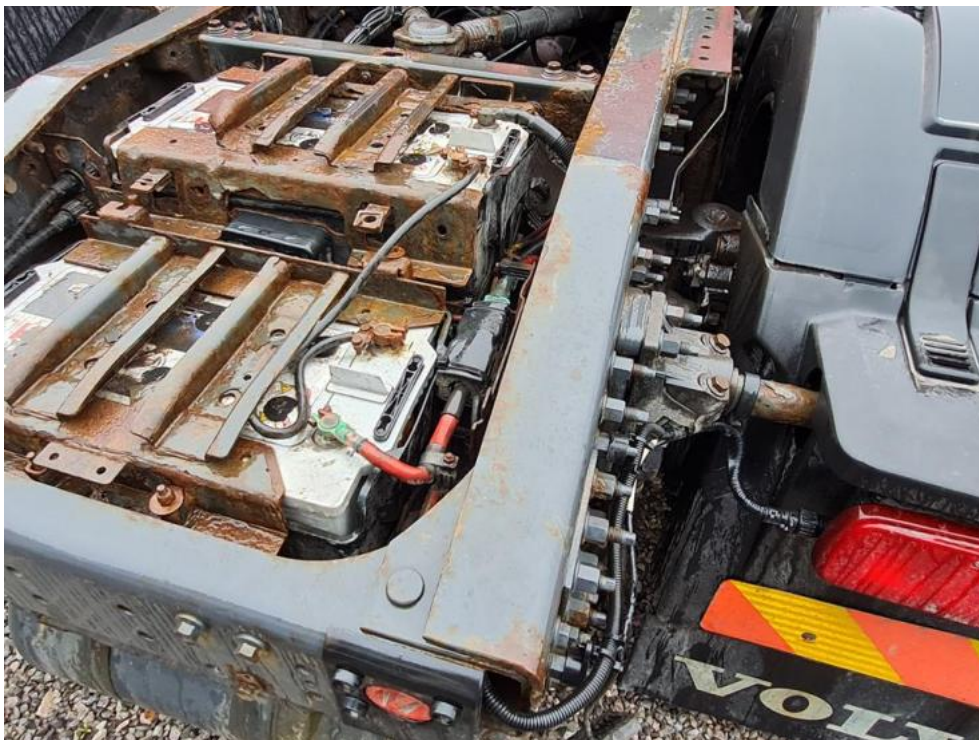
Fot. 48.
rama

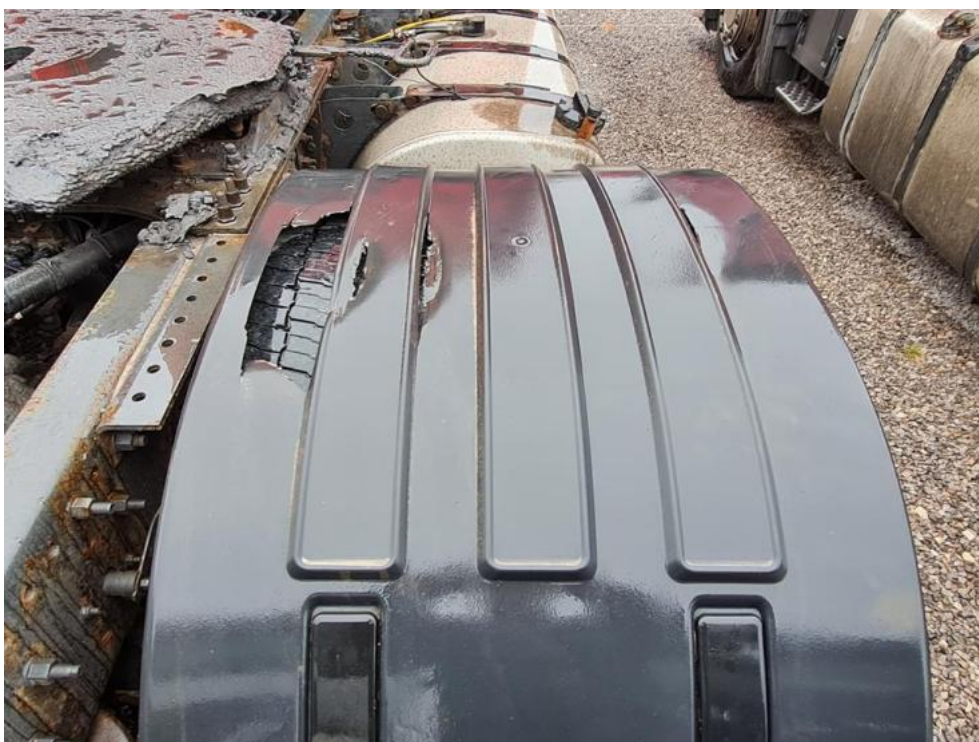
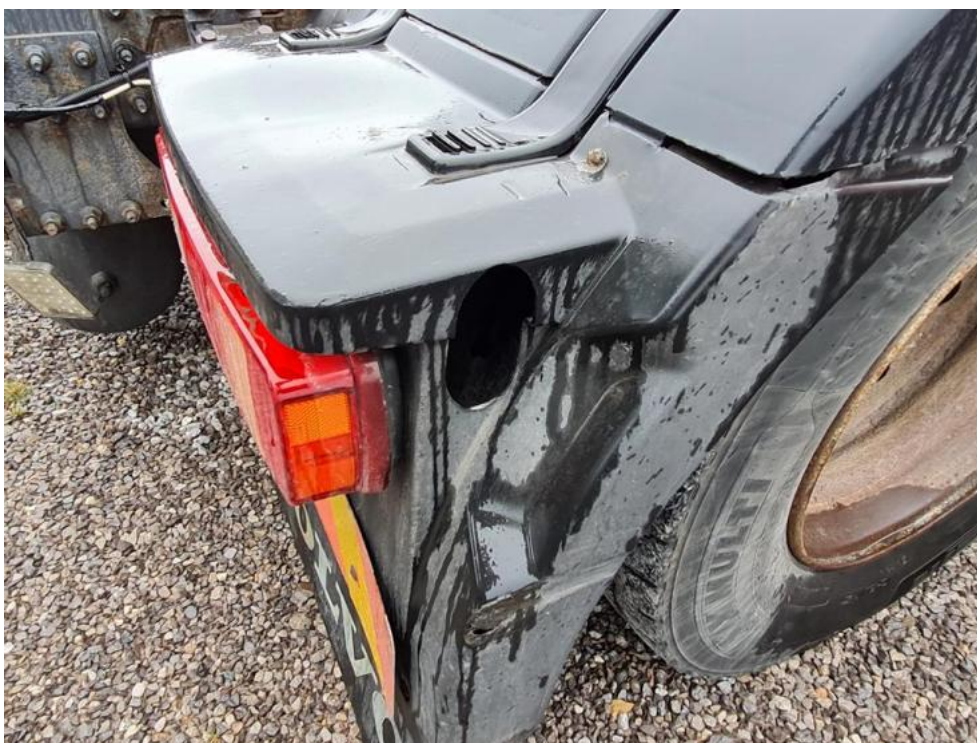
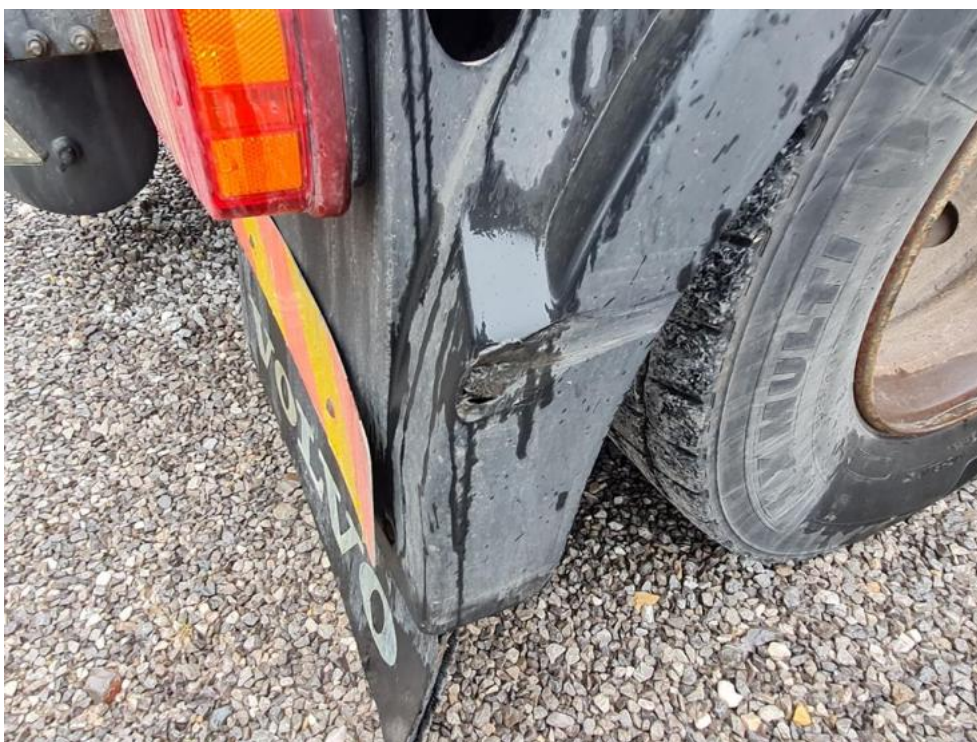
Fot. 52.
błotnik TP

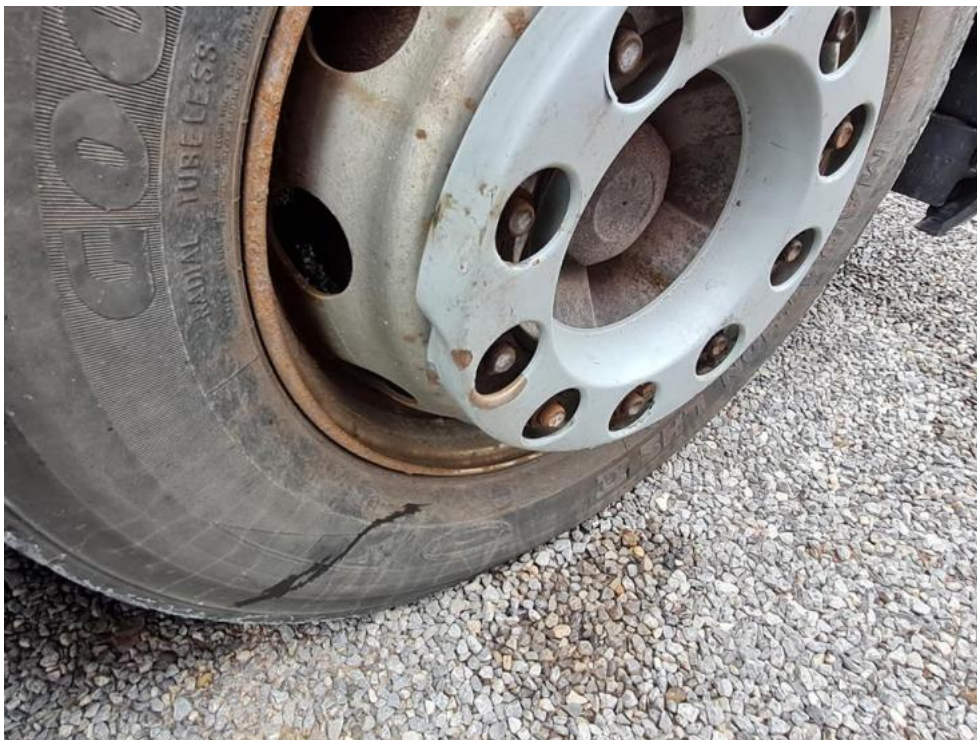
Fot. 57.
kolpak PP

Nazwa elementu	Opis elementu	Rodzaj uszkodzenia	Umiejscowienie / Rozmiar	Uwagi
Kołpak	przed. p.	odkształcenie		- odpryski lakieru, - ślady korozji,
Tarcze kół		ubytek/odprysk(i) powłoki lakierowej		- ślady korozji,

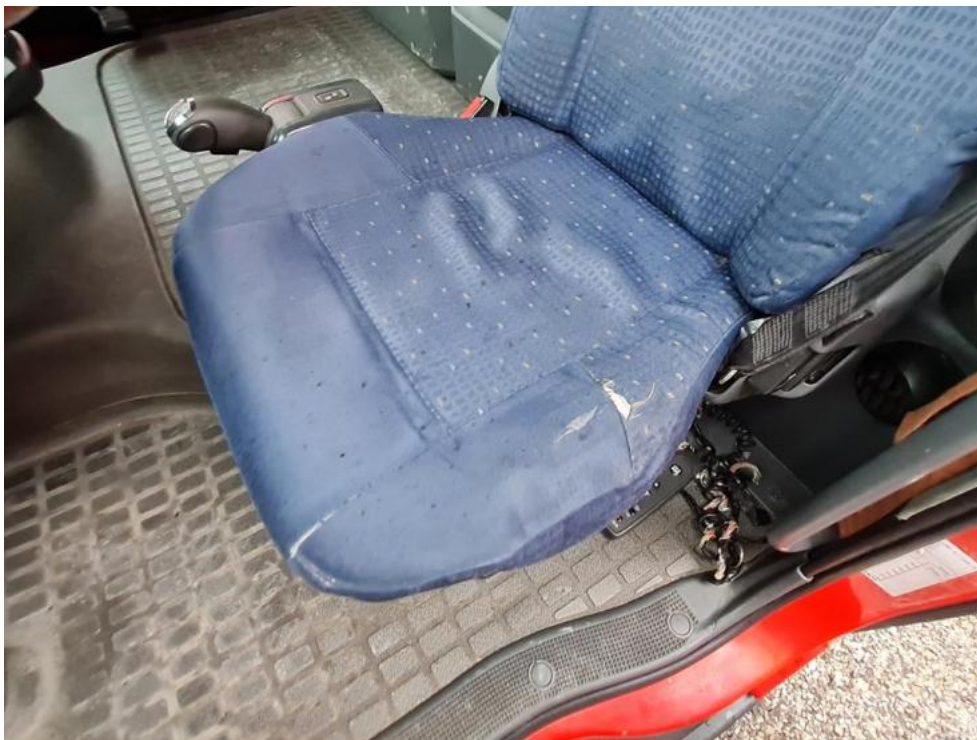
Fot. 61.
fotel L

Nazwa elementu	Opis elementu	Rodzaj uszkodzenia	Umiejscowienie / Rozmiar	Uwagi
Fotel	lew.			- siedzisko - odkształcone, rozerwana tapicerka,

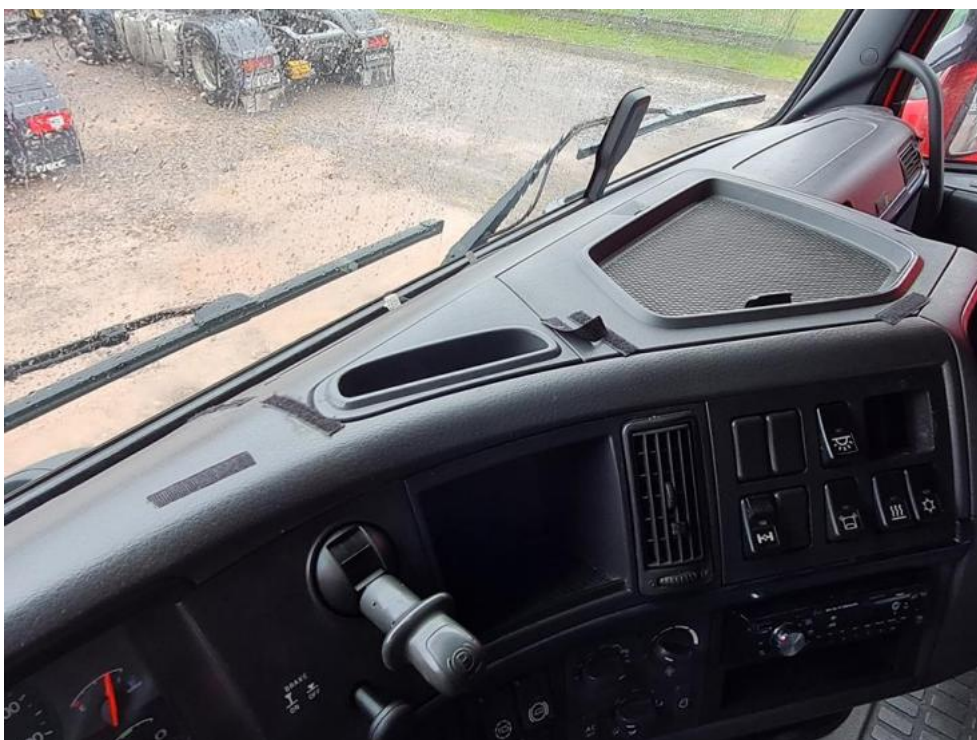
Fot. 62.
deska rozdzielcza

Fotel	praw.			- tapicerka siedziska - odkształcona,
Deska rozdzielcza				- ślady kleju,
