Nr zlecenia DEKRA: VBL(A)/WRO/17354/24/03/06
Nr zlecenia/szkody:
Data zlecenia: 06-03-2024

Zleceniodawca:
System IdealLeasing
VB Leasing Spółka Akcyjna
ul. Fabryczna 6
53-609 Wrocław

Grupa obiektów (Eurotax)	ciężarowe pow. 3,5t
Kod EC (Eurotax)	0102942
Producent	DAF
Model	XF 460 Euro 6 12902ccm - 462KM 19/27t 13-17
Typ/wersja	XF 460 FT 4x2 SuperSpaceCab
Rodzaj nadwozia	SIK
Masa własna [kg]	8357
Dopuszczalna masa całkowita [kg]	18000
Rozstaw osi 1/2	3800
Rodzaj silnika	z zapłonem samoczynnym
Układ oczyszczana spalin	SCE
Pojemność silnika [ccm]	12902
Moc silnika [KM/kW]	462/340
Skrzynia biegów	automatyczna
Nr rejestracyjny	WGM7810F
VIN	XLRTEH4300G133436
Data 1. rejestracji	21-11-2016
Data nast. bad. techn.	02-11-2024
Rok produkcji	2016 (rok produkcji został zweryfikowany z zewnętrzną bazą danych)
Stan licznika [km]	847 906 (odczytany)
Kolor nadwozia/rodzaj powłoki	biały/zwykły
Data oględzin	2024-03-11

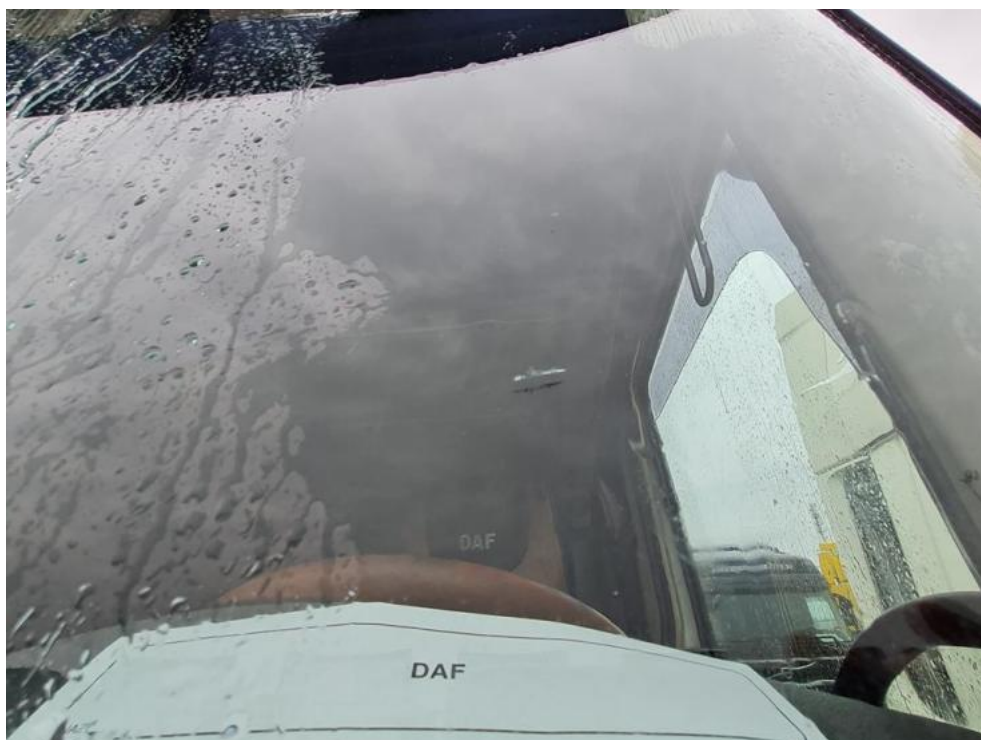
Fot. 32.
szyba czołowa

Nazwa elementu	Opis elementu	Rodzaj uszkodzenia	Umiejscowienie / Rozmiar	Uwagi
Szyba	czołow.			- odprysk z pęknięciem w części lewej,
Okular reflektora	praw.	zarysowanie		
Zderzak	przed.	ubytek/odprysk(i) powłoki lakierowej		- zarysowania w części prawej, - odkształcenia w części prawej,
Okular reflektora	lew.	łuszczenie powłoki lakierowej		
Stopnie wejściowe	lew.	zarysowanie		
Lusterko zew.	lew.	pęknięcie		- obudowa górna,
Błotnik	praw.	ubytek materiału		- odkształcone mocowanie, - zarysowanie,
Stopnie wejściowe	praw.	zarysowanie		- niewłaściwe pasowanie,

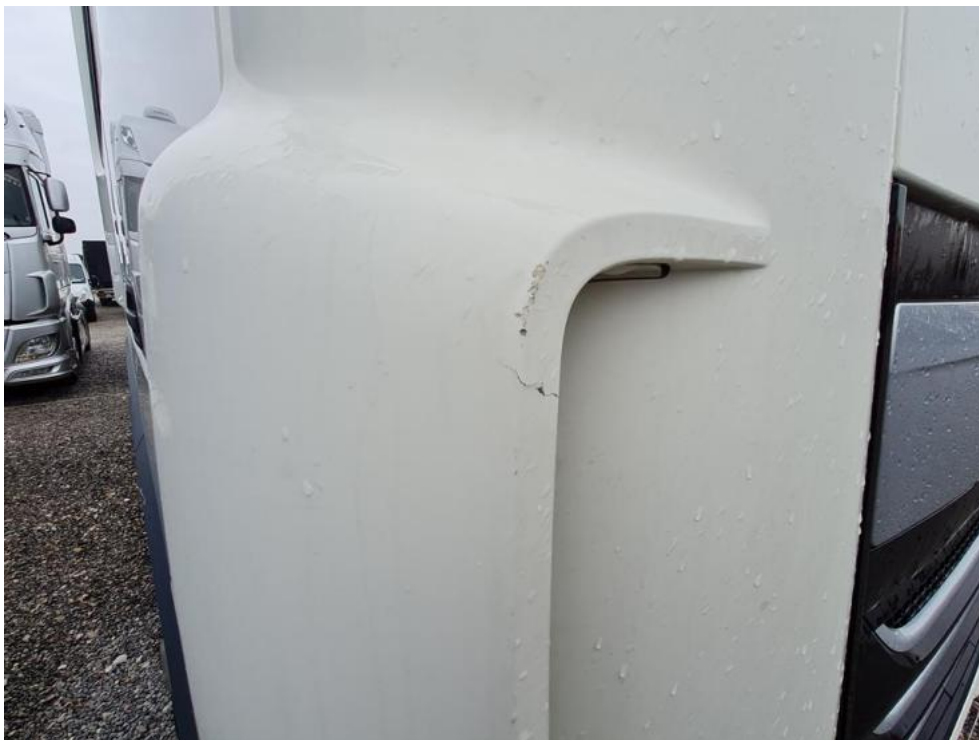
Fot. 33.
narożnik PP

Nazwa elementu	Opis elementu	Rodzaj uszkodzenia	Umiejscowienie / Rozmiar	Uwagi
Pokrywa	przed.			- brak możliwości otworzenia,
Narożnik	przed. p.	zarysowanie		- pęknięcie,
Drzwi	lew.	ubytek/odprysk(i) powłoki lakierowej	na krawędzi	- ślad korozji,
Ściana	boczn. lew.	ślady korozji		
Ściana	tyln.			- zarysowanie z wgnieceniem w części środkowej,
Słupek	środ. p.	ślady korozji		
Ściana	boczn. praw.	ślady korozji

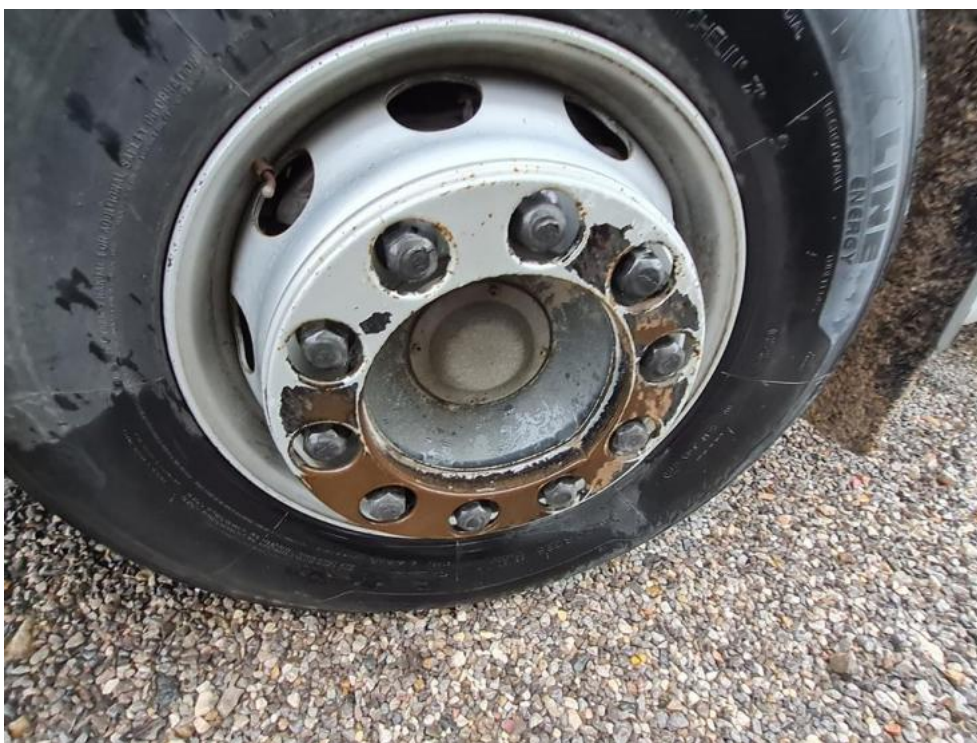
Fot. 41.
kołpak PL

Nazwa elementu	Opis elementu	Rodzaj uszkodzenia	Umiejscowienie / Rozmiar	Uwagi
Kołpak	przed. l.	ubytek/odprysk(i) powłoki lakierowej		- ślady korozji,
Kołpak	przed. p.	ubytek/odprysk(i) powłoki lakierowej		- ślady korozji,

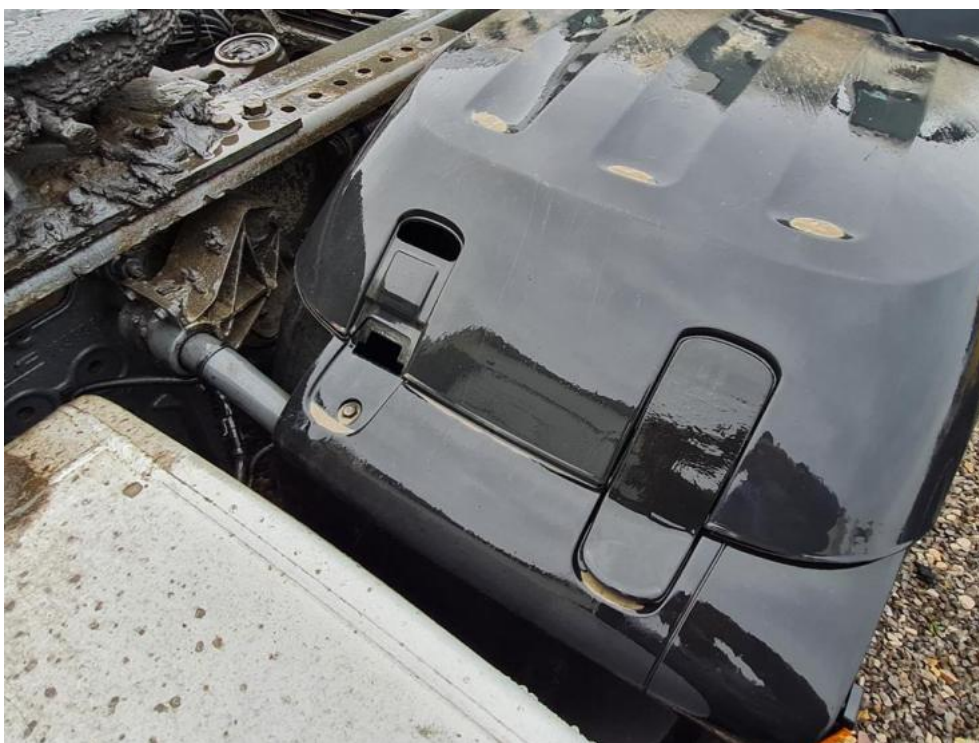
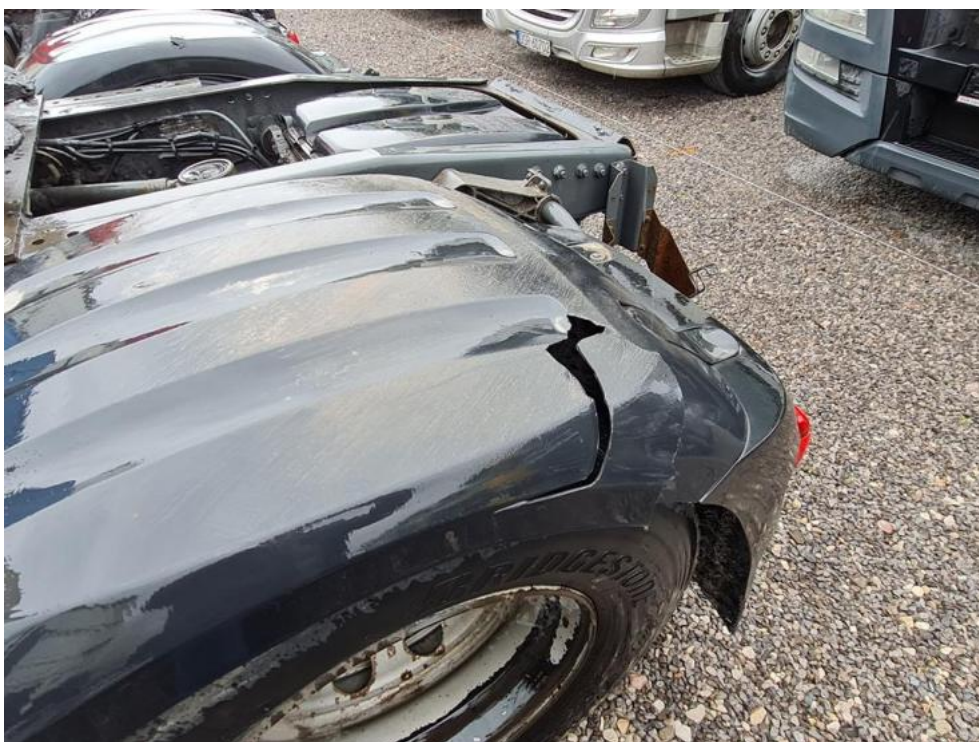
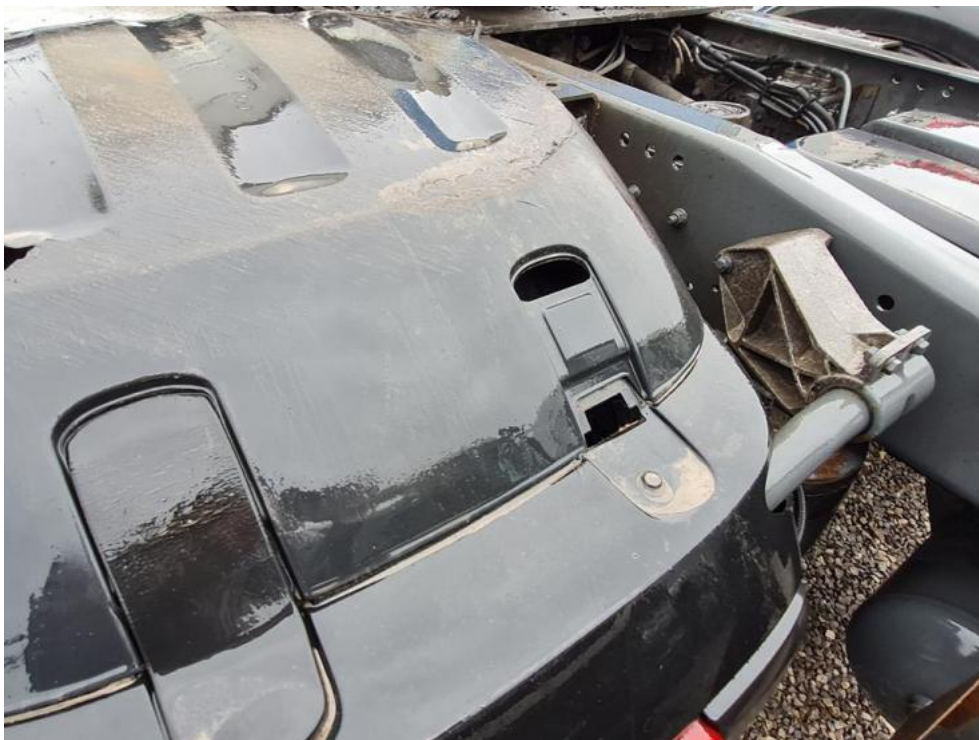
Nazwa elementu	Opis elementu	Rodzaj uszkodzenia	Umiejscowienie / Rozmiar	Uwagi
Błotnik	tyln. l.	pęknięcie		- zarysowania, - brak 2 klamr spinających,
Kliny pod koła		brak		
Rama		zarysowanie		- odkształcenie w części tylnej,
Błotnik	tyln. p.	pęknięcie		- zarysowania, - ubytek materiału,
Oslona boczna prawa	gór.	zarysowanie

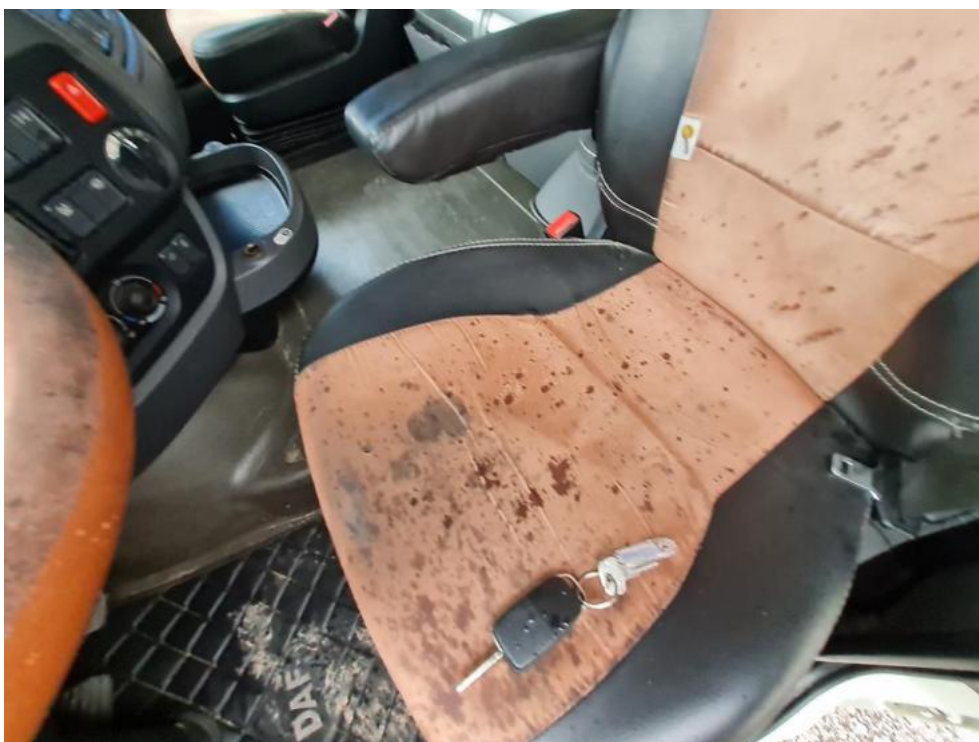
Fot. 64.
fotel L

Fotel	lew.			- tapicerka siedziska poplamiona, przepalenie,
Deska rozdzielcza		zarysowanie		- ślady kleju,
Szuflada pod leżanką dolną				- niewłaściwe pasowanie,
Tapicerka ściany	boczn. praw.	zaplamienie		- zarysowania, - nawiercone otwory,,
Konsola środkowa				- brak zaślepek,
Uchwyt wejściowy	praw.			- brak osłony górnego mocowania,

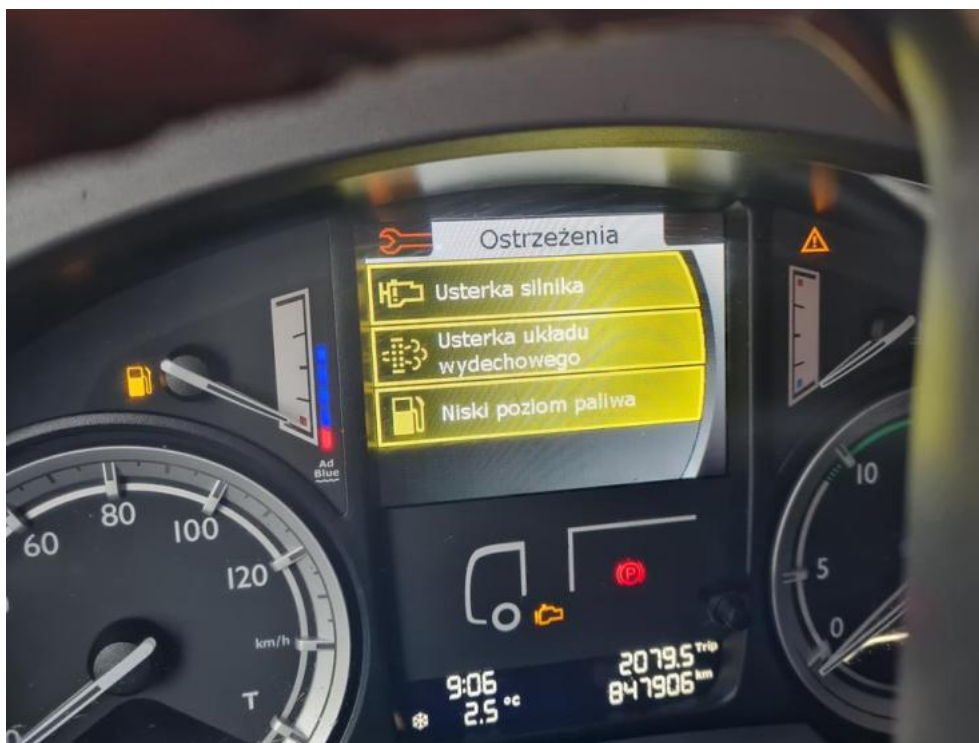
Fot. 65.
usterki

- sygnalizacja na tablicy wskaźników usterki układu wspomagania - weryfikacja warsztatowa,
