Nr zlecenia DEKRA: VBL(A)/WRO/25204/24/04/04
Nr zlecenia/szkody:
Data zlecenia: 04-04-2024

Dane pojazdu

Grupa obiektów (Eurotax)	ciężarowe pow. 3,5t
Kod EC (Eurotax)	0156067
Producent	SCANIA
Model	R 530 Euro 6 16353ccm - 530KM 19/26t 20-
Typ/wersja	R 530 A4x2NA Highline
Rodzaj nadwozia	SIK
Masa własna [kg]	9076
Dopuszczalna masa całkowita [kg]	18000
Rozstaw osi 1/2	3750
Rodzaj silnika	z zapłonem samoczynnym
Układ oczyszczana spalin	KSC
Pojemność silnika [ccm]	16353
Moc silnika [KM/kW]	530/390
Skrzynia biegów	automatyczna
Nr rejestracyjny	GDA59410
VIN	YS2R4X20005632866
Data 1. rejestracji	14-07-2021
Data nast. bad. techn.	11-07-2024
Rok produkcji	2021 (rok produkcji został zweryfikowany z zewnętrzną bazą danych)
Stan licznika [km]	325 564 (odczytany)
Kolor nadwozia/rodzaj powłoki	niebieski/metalic
Data oględzin	2024-04-11

Pomiar grubości powłoki lakierowej poj.

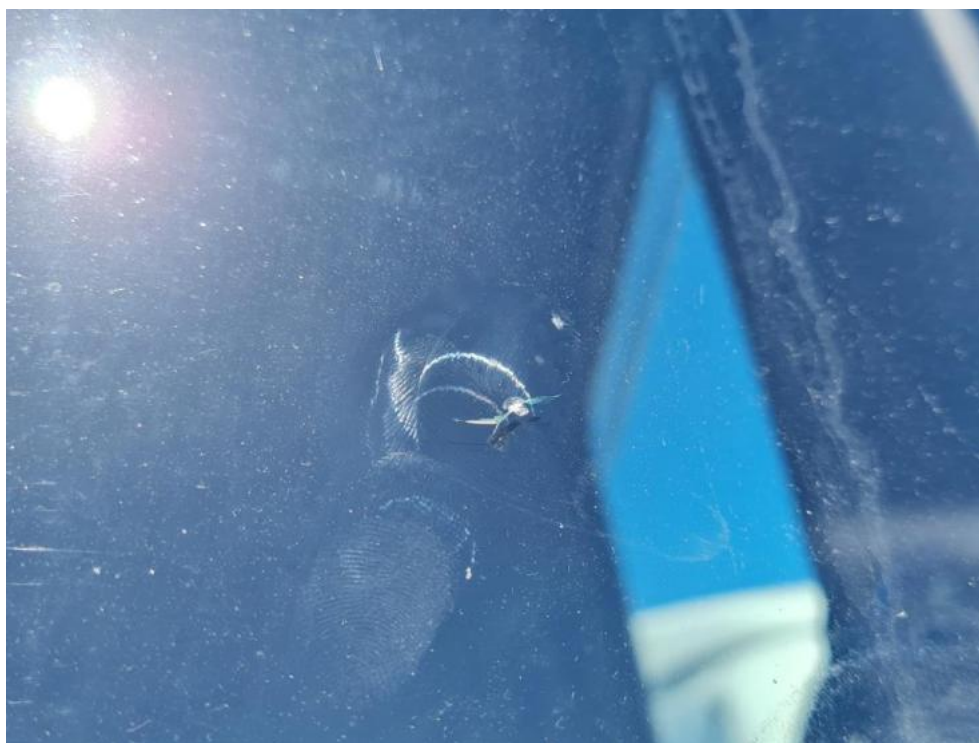
Fot. 37.
szyba czołowa

Nazwa elementu	Opis elementu	Rodzaj uszkodzenia	Umiejscowienie / Rozmiar	Uwagi
Szyba	czołow.			- odprysk z pęknięciem w części lewej,
Zderzak	przed.	zarysowanie	w części prawej	- ubytek materiału w części środkowej, - pęknięcie w części prawej,
Lampa przeciwmgielna	przed. p.	pęknięcie		
Krata wlotu powietrza				- uszkodzone mocowanie prawej części, ślady napraw,
Lusterko zew.	lew.	zarysowanie		
Lusterko zew.	praw.	zarysowanie		
Spojler kabiny	praw.	zarysowanie	w części dolnej

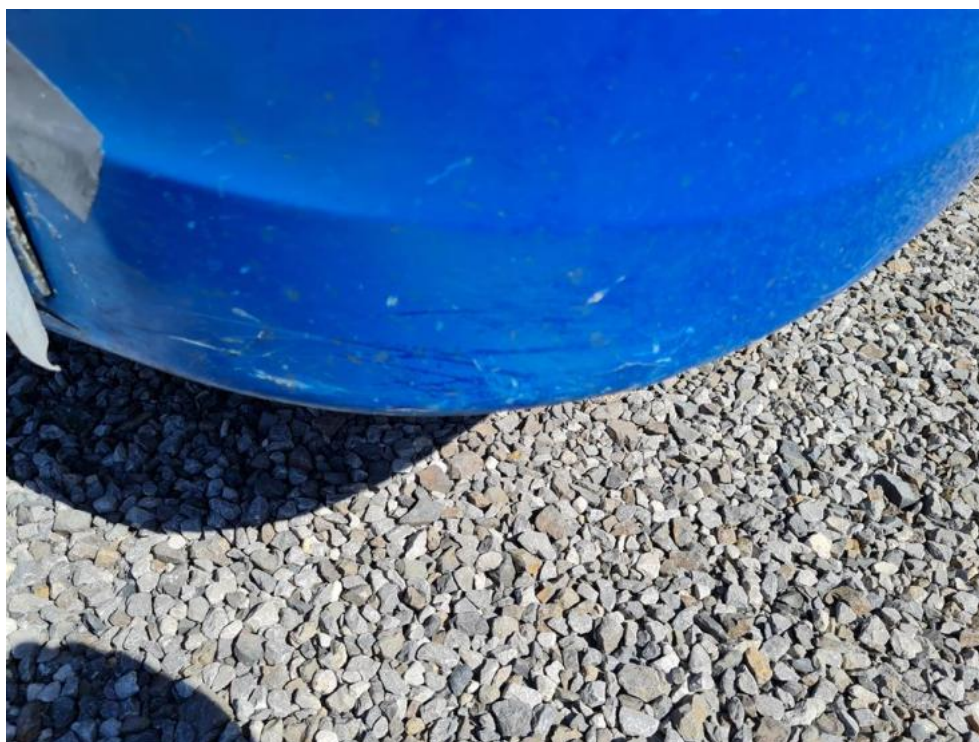
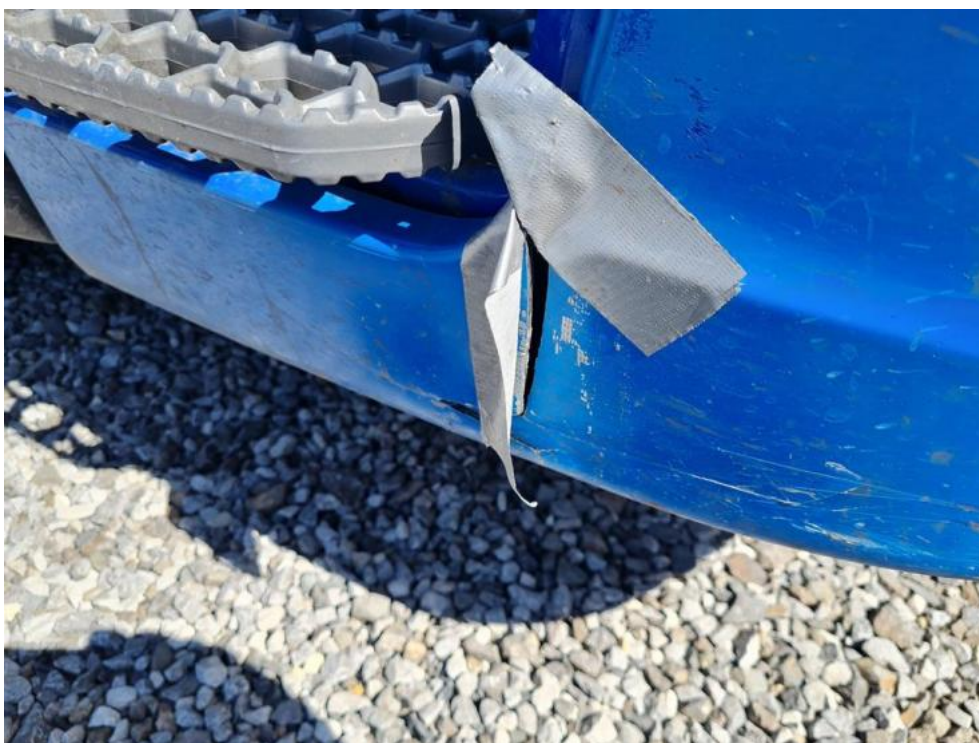
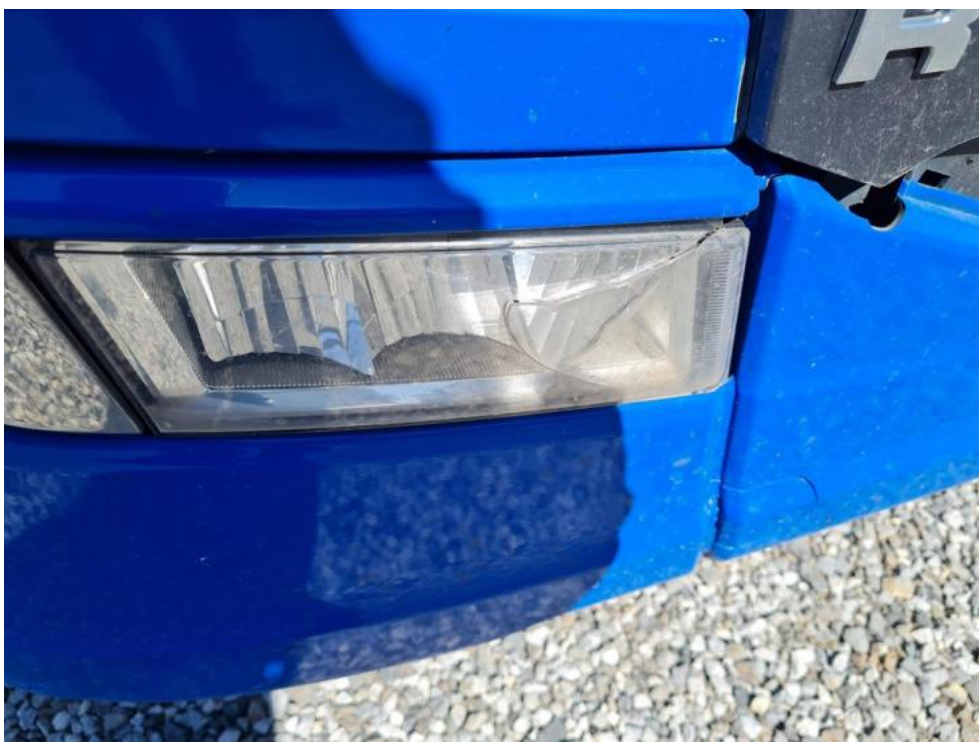
Fot. 38.
zderzak przedni

Fot. 39.
zderzak przedni

Fot. 40.
zderzak przedni

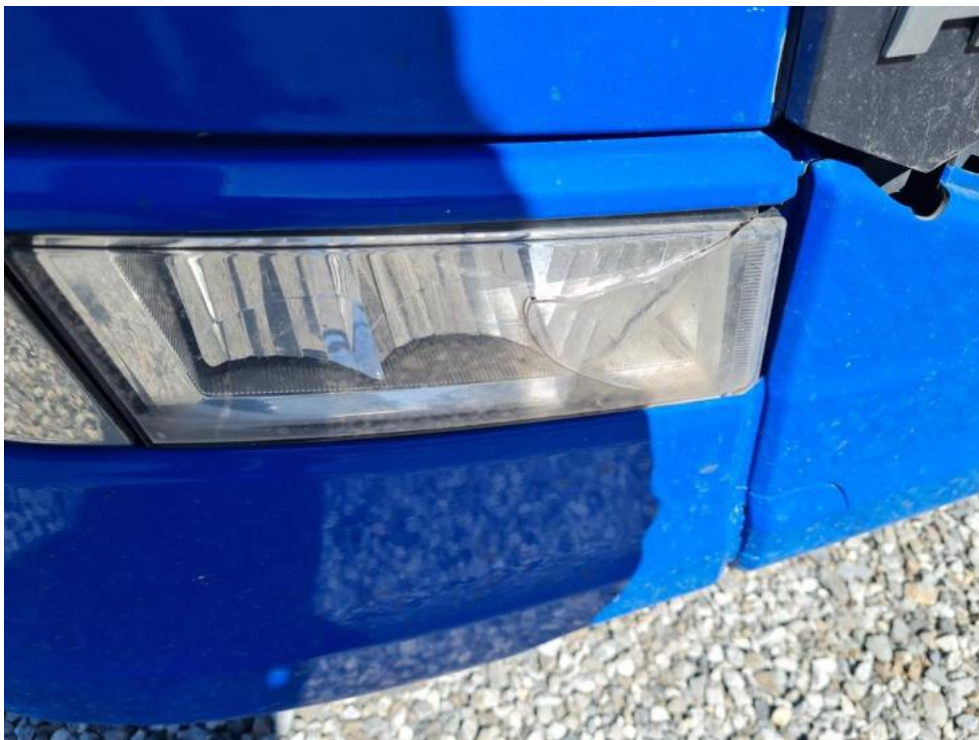
Fot. 41.
halogen PP

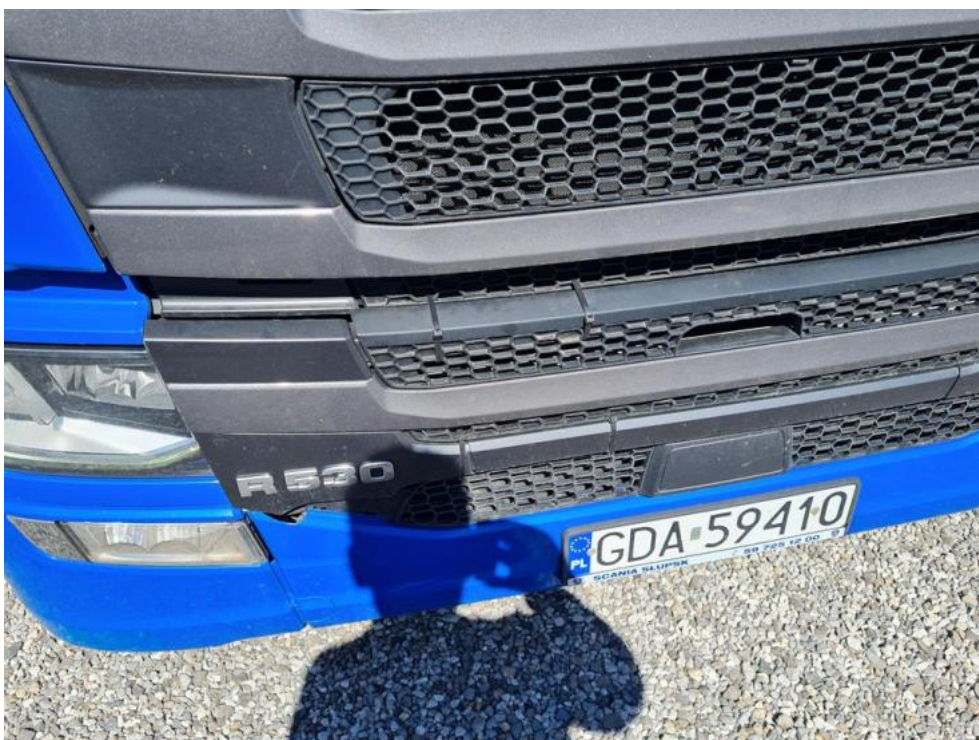
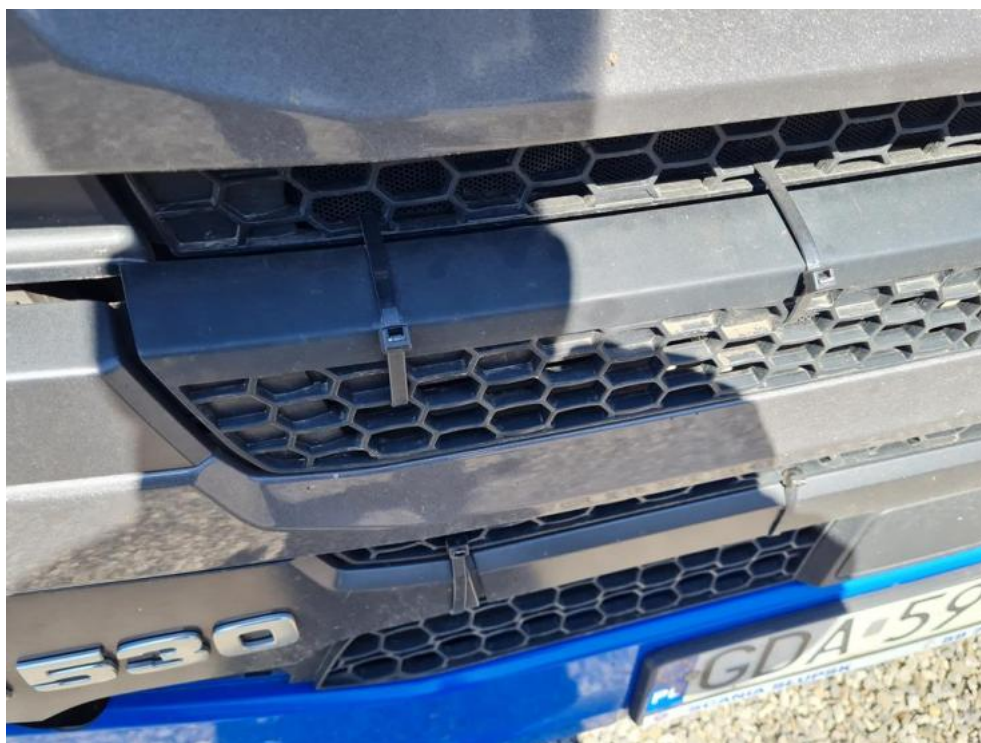
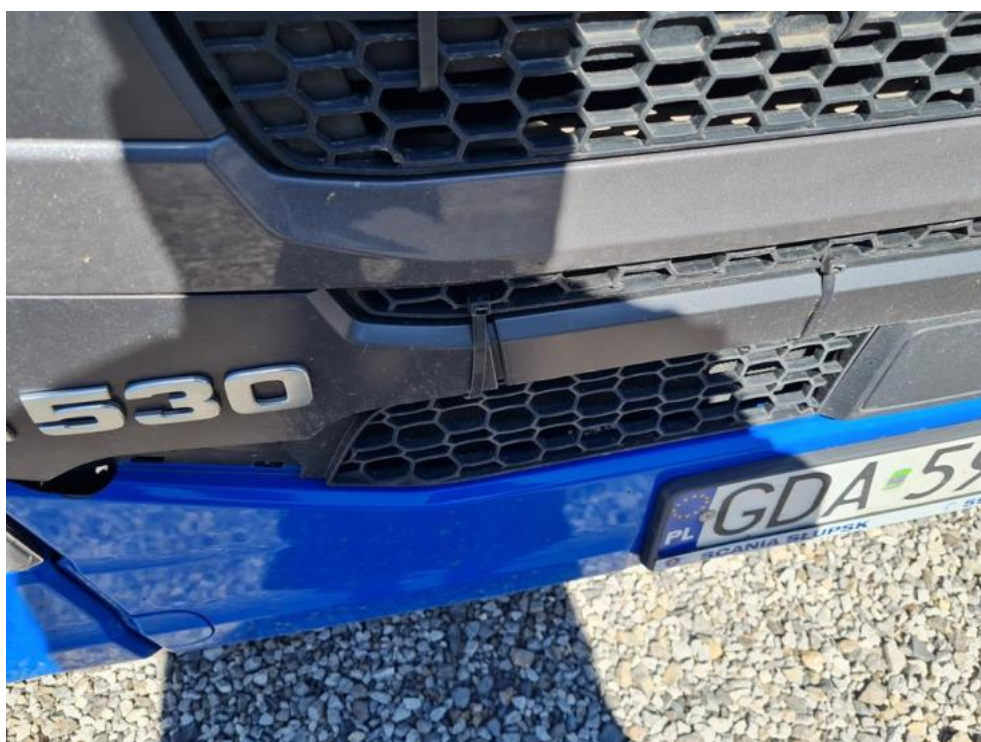
Fot. 42.
krata wlotu powietrza dolna

Fot. 43.
krata wlotu powietrza dolna

Fot. 44.
krata wlotu powietrza dolna

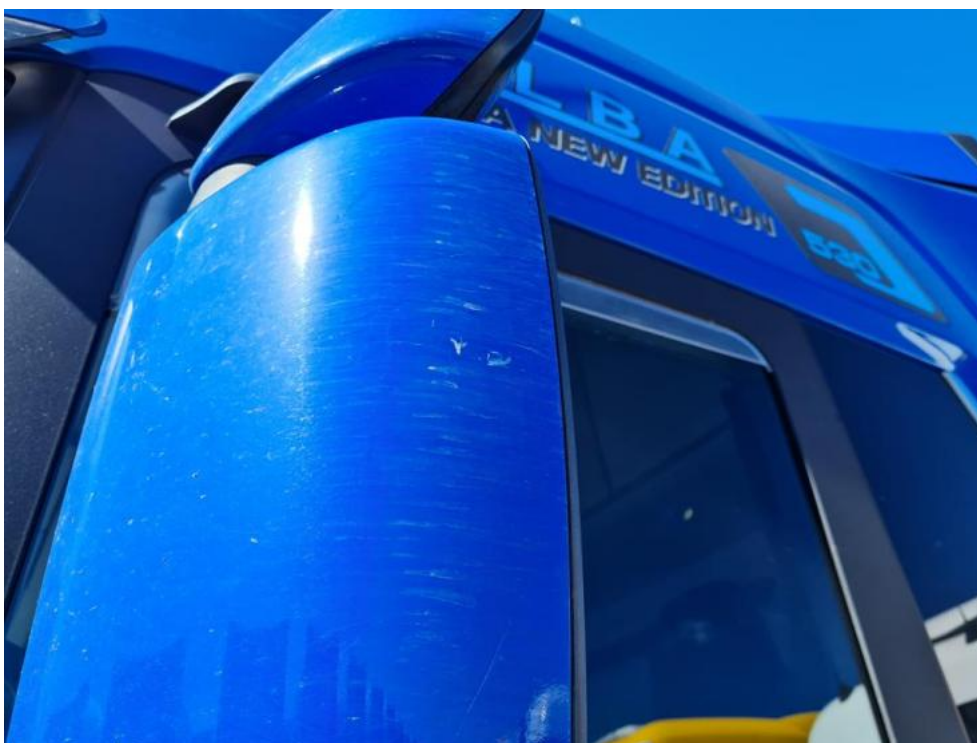
Fot. 45.
lusterko L

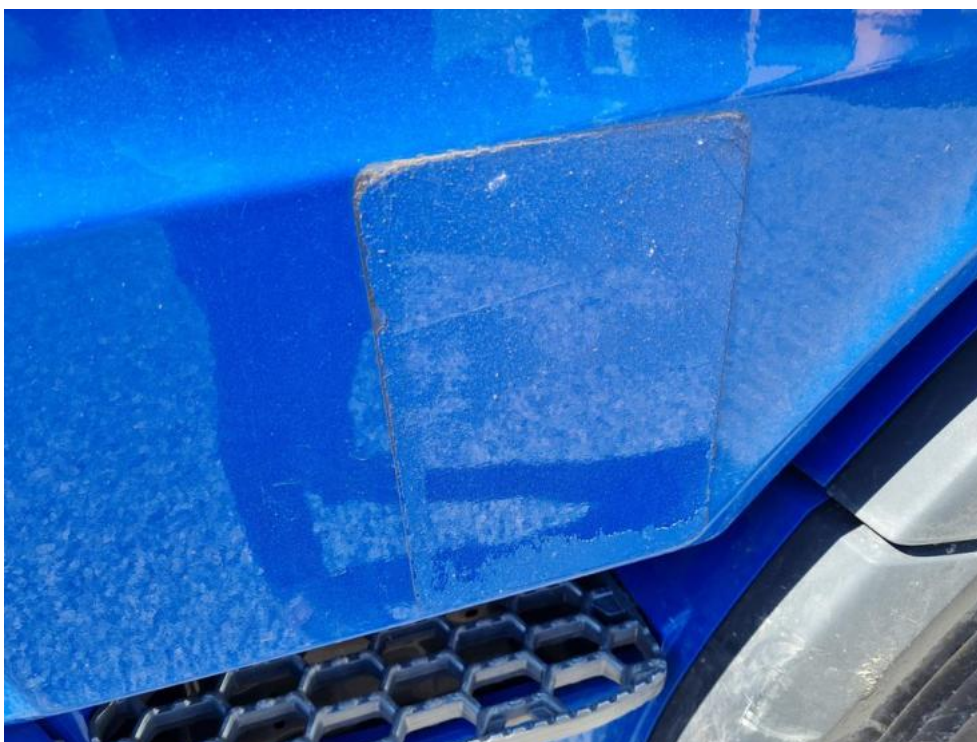
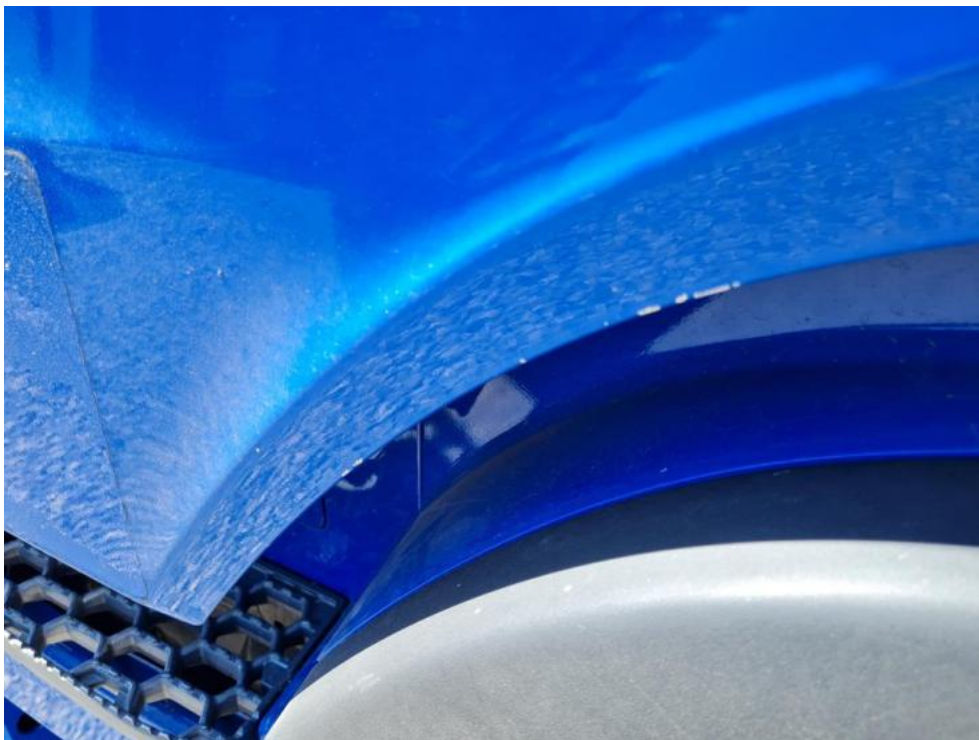
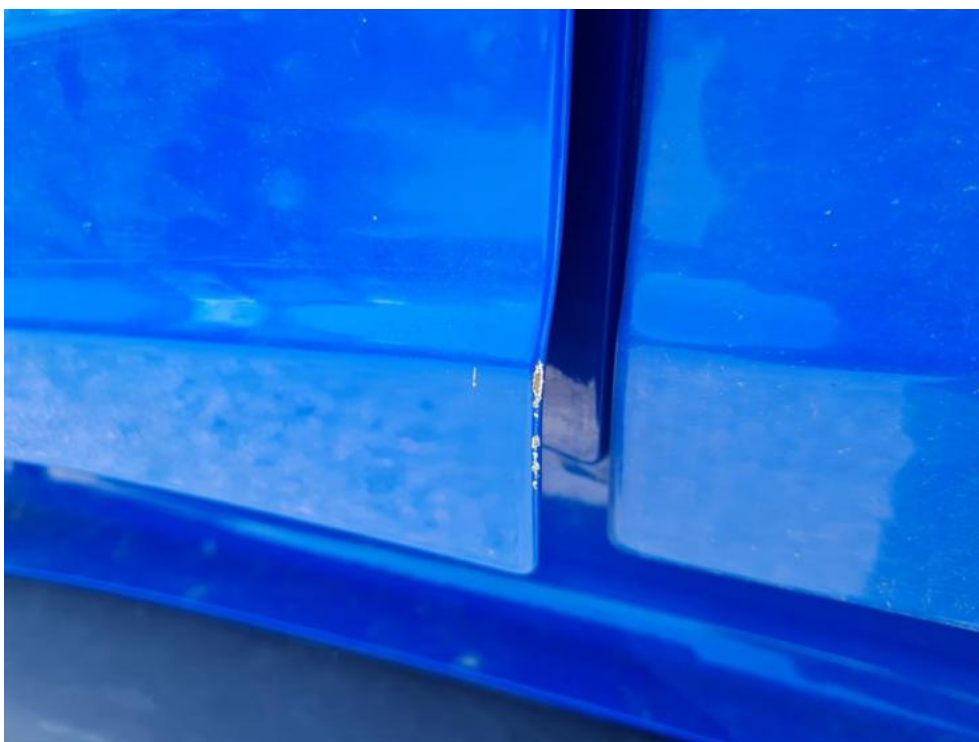
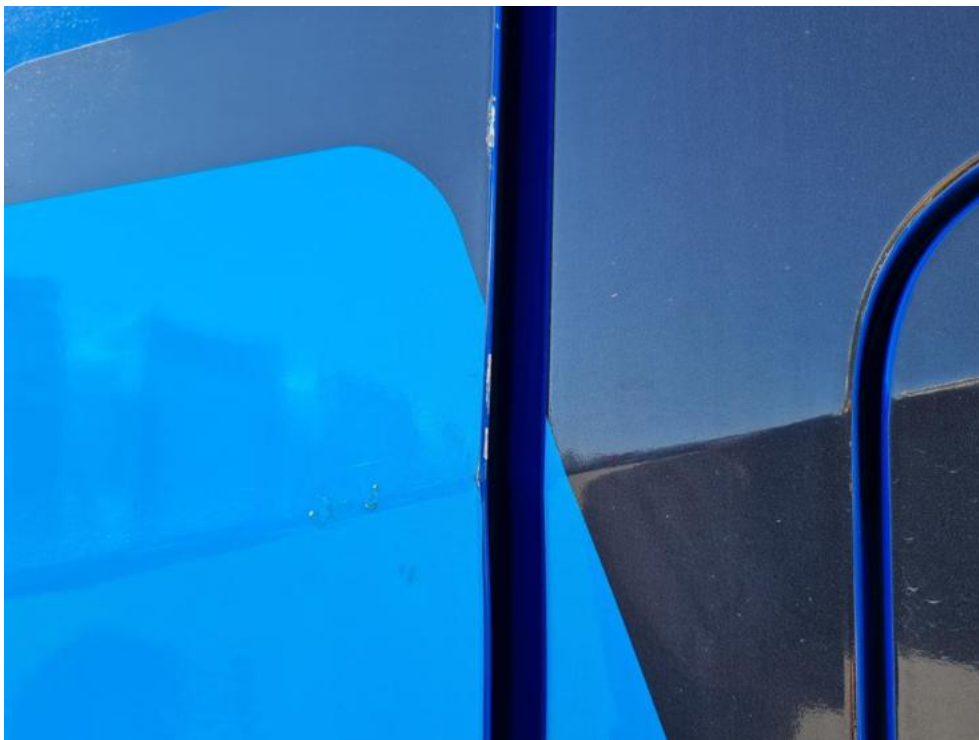
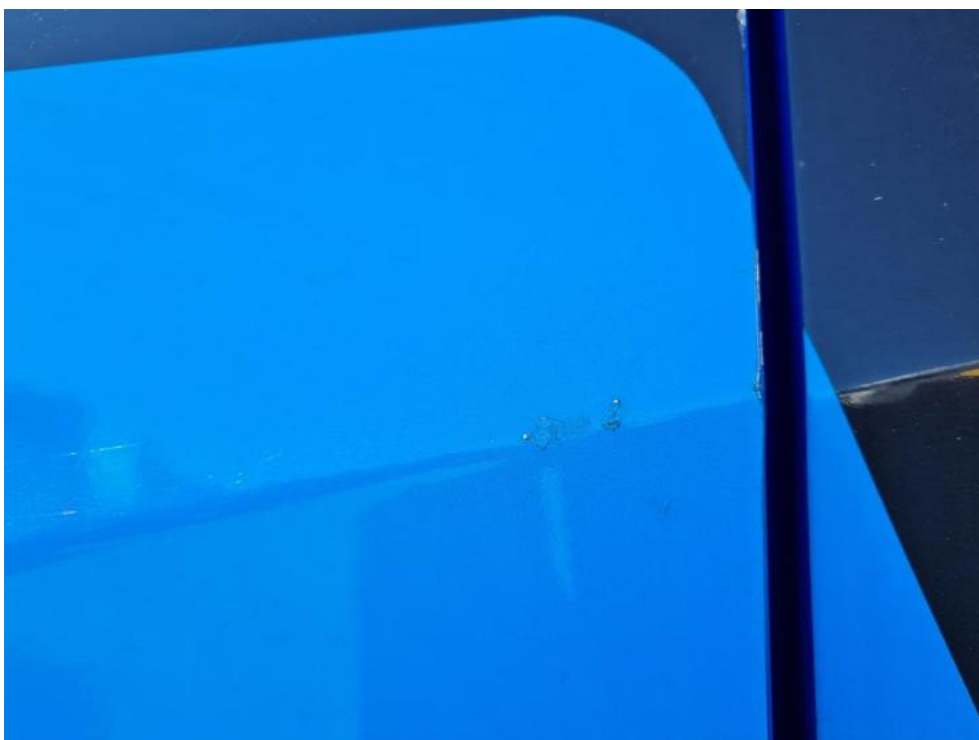
Nazwa elementu	Opis elementu	Rodzaj uszkodzenia	Umiejscowienie / Rozmiar	Uwagi
Drzwi	lew.	ubytek/odprysk(i) powłoki lakierowej	na krawędzi	- zarysowanie w części tylnej, - ślady kleju ,
Ściana	boczn. praw.	zarysowanie	w części dolnej	
Drzwi	praw.	ubytek/odprysk(i) powłoki lakierowej	na krawędzi	- ślady kleju,

Fot. 46.
drzwi L

Fot. 47.
drzwi L

Fot. 48.
drzwi L

Fot. 49.
drzwi L

Fot. 50.
drzwi L

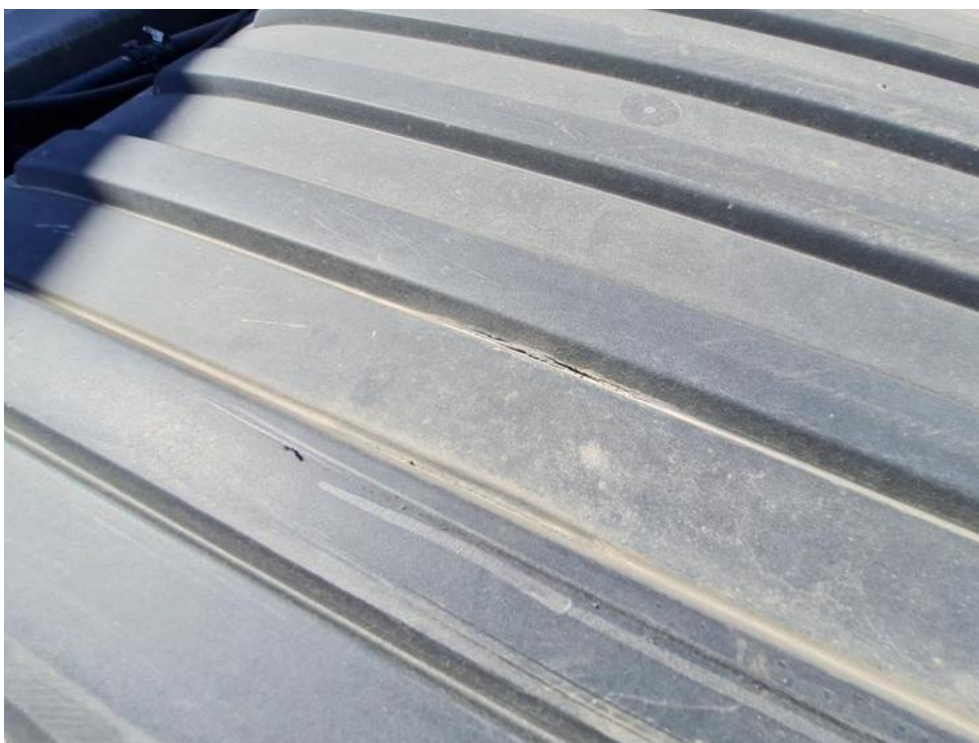
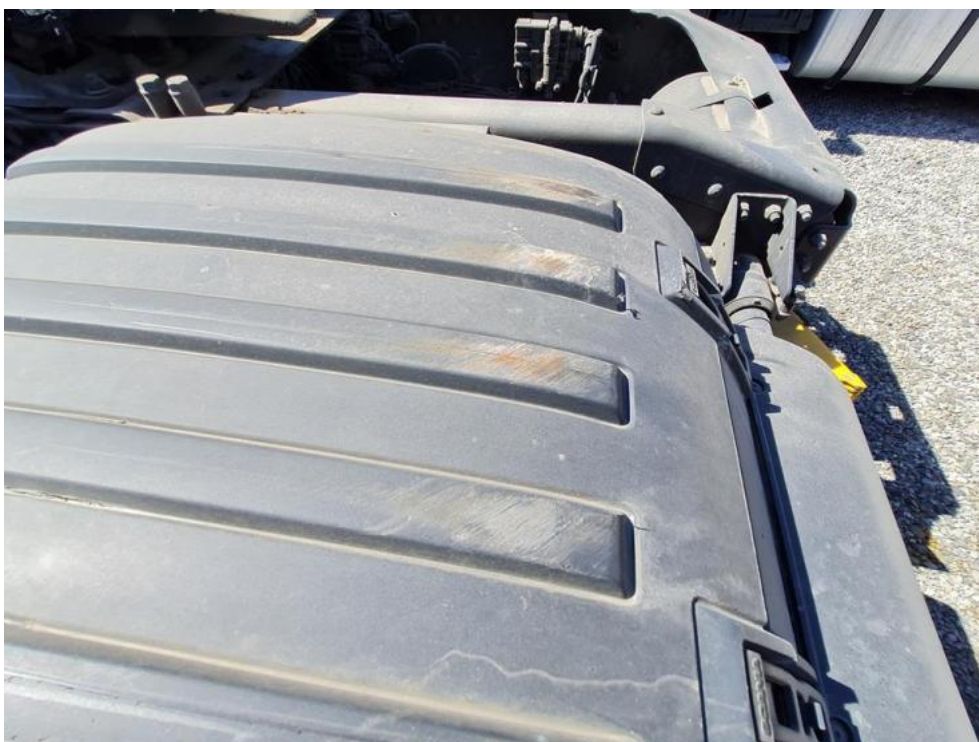
Nazwa elementu	Opis elementu	Rodzaj uszkodzenia	Umiejscowienie / Rozmiar	Uwagi
Błotnik	tyln. l.	pęknięcie		- zarysowania,
Błotnik	tyln. p.	zarysowanie		- pęknięcia,

Fot. 51.
błotnik TL

Fot. 52.
błotnik TL

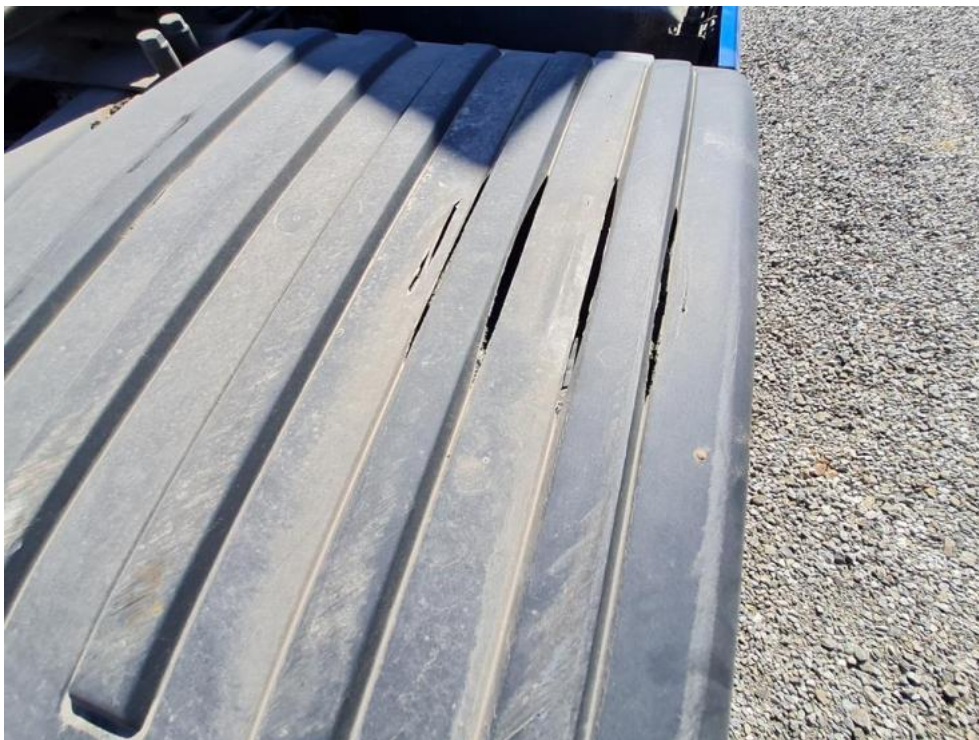
Fot. 53.
błotnik TP

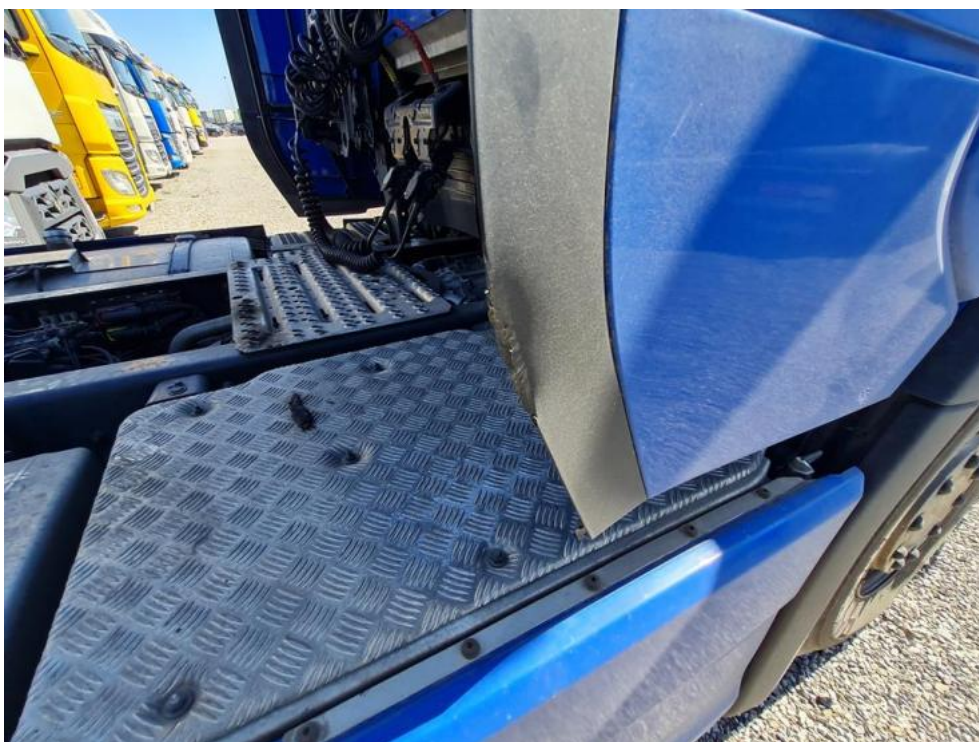
Fot. 54.
spojler kabiny str P

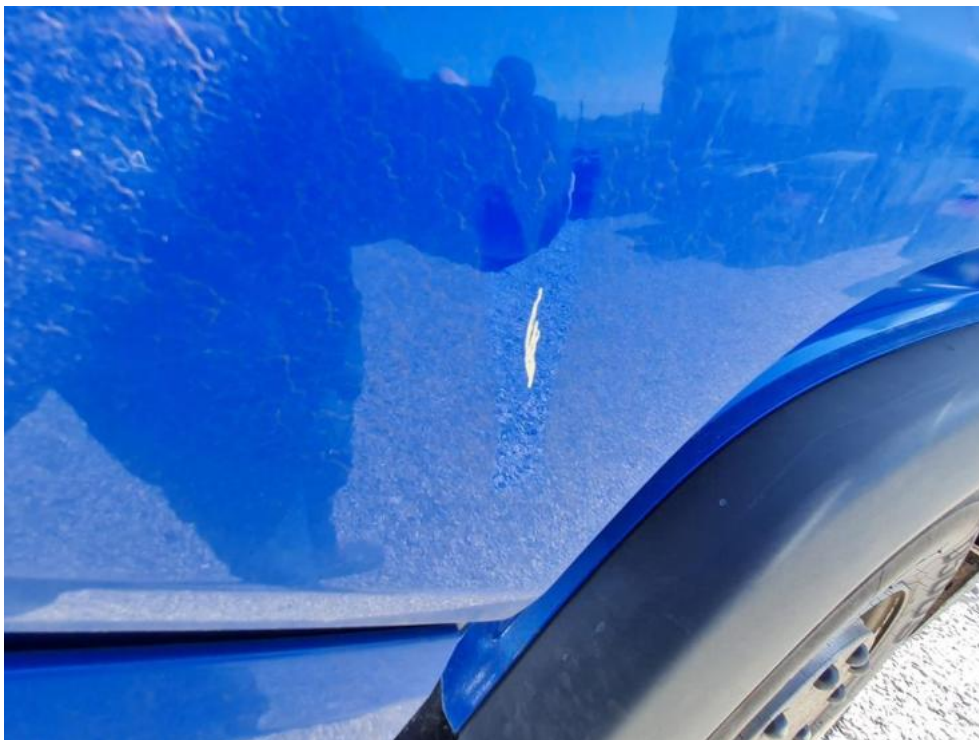
Fot. 55.
ściana boczna P

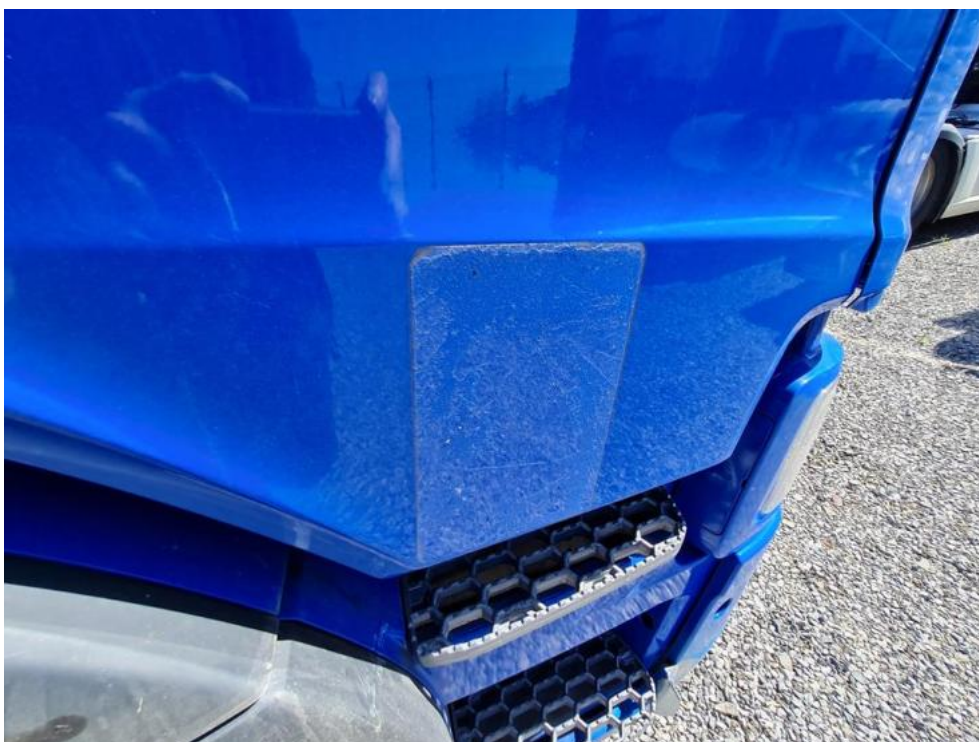
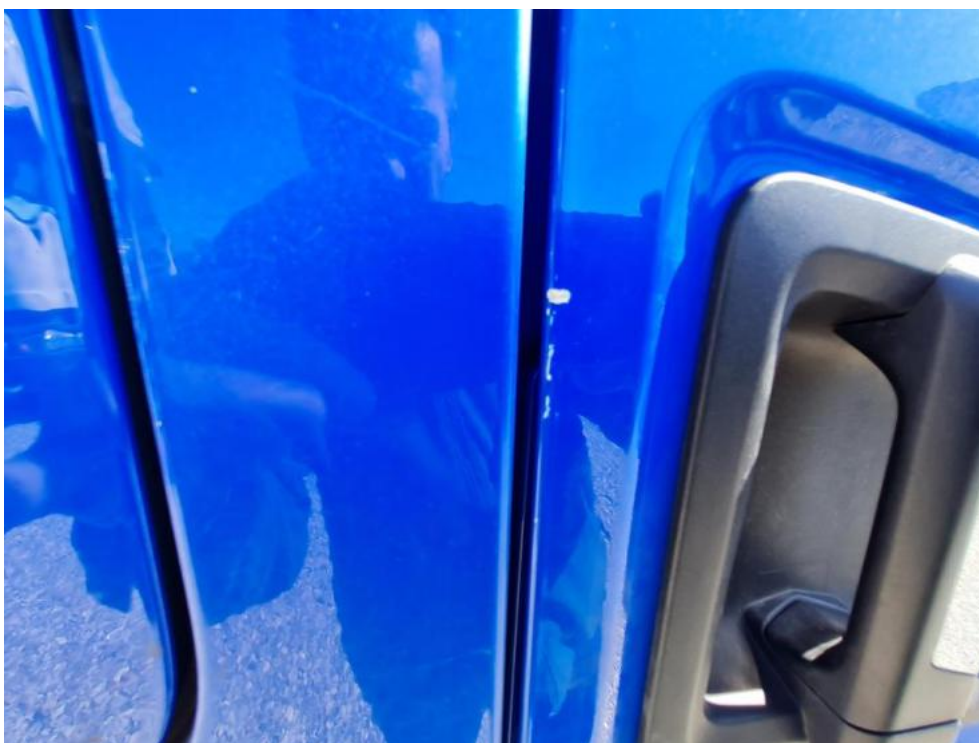
Fot. 56.
drzwi P

Fot. 57.
drzwi P

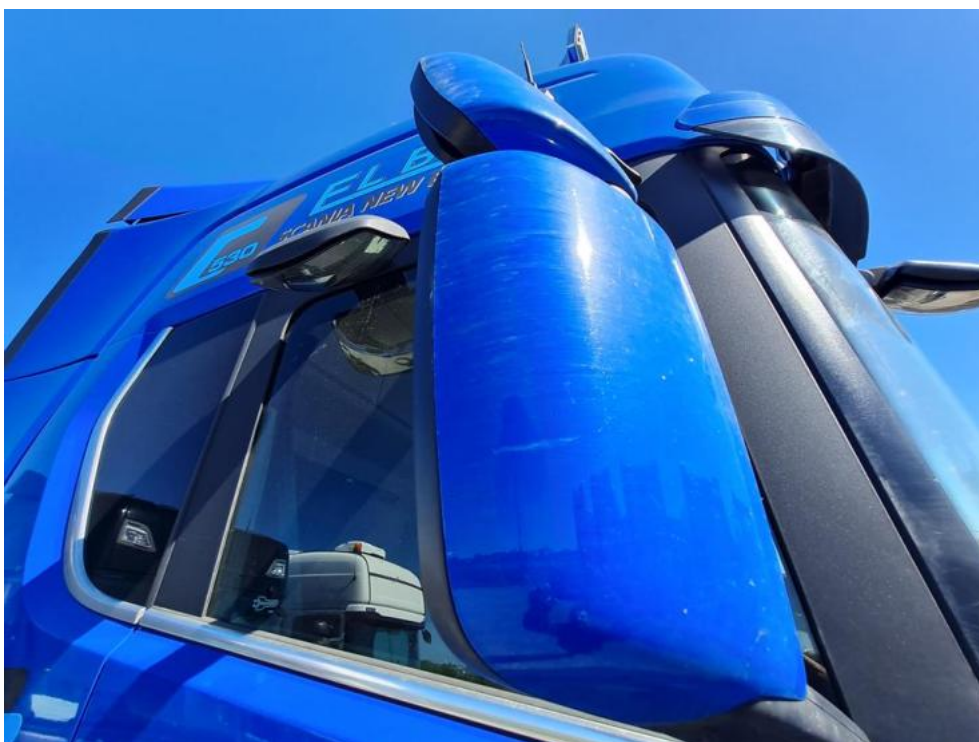
Fot. 58.
lusterko P

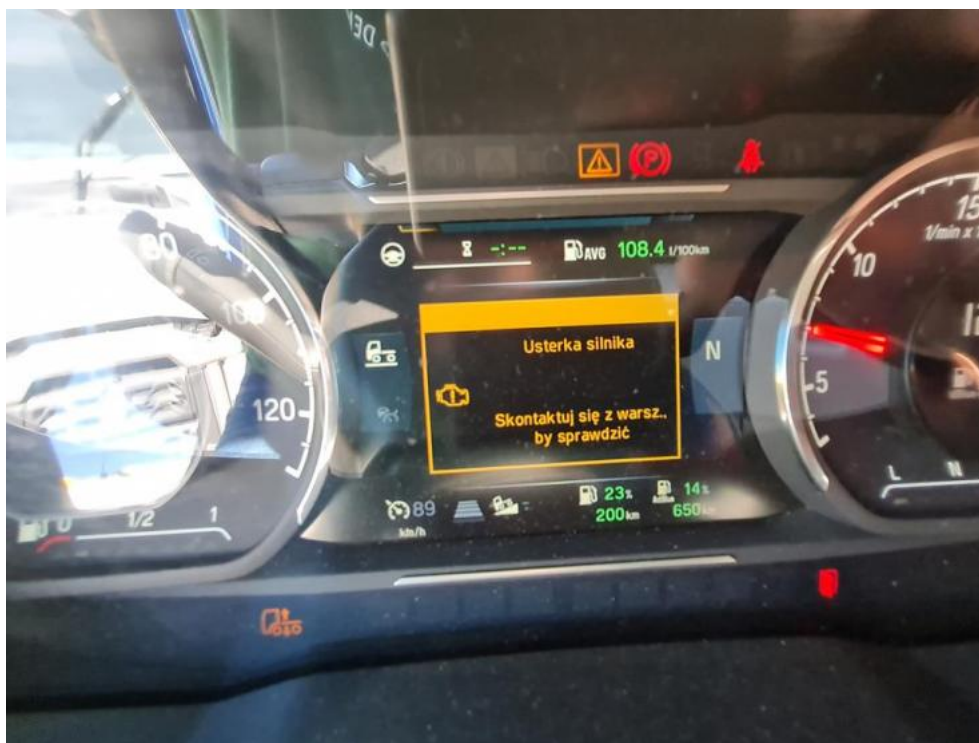
Nazwa elementu	Opis elementu	Rodzaj uszkodzenia	Umiejscowienie / Rozmiar	Uwagi
Silnik		błąd układu (sygnalizacja usterki)		- weryfikacja,

Fot. 59.
sygnalizacja usterki
