Raport techniczny / oszacowanie kosztu naprawy nr 364589/5/24-9570 z dnia 14-05-2024

Nr zlecenia	VBL(CFM)/WRO/33125/24/04/30	Data oględzin	13-05-2024
Data zlecenia	30-04-2024	Miejsce oględzin	GB Truck, ul. Połczyńska 110, 01-300 Warszawa
Nr zleceńodawcy			01-304 Warszawa

VOLKSWAGEN, Caddy 15-20, Caddy 2.0 TDI Trendline, EC 0111801, VIN WV2ZZZ2KZLX053843, nr rej. WB2597U

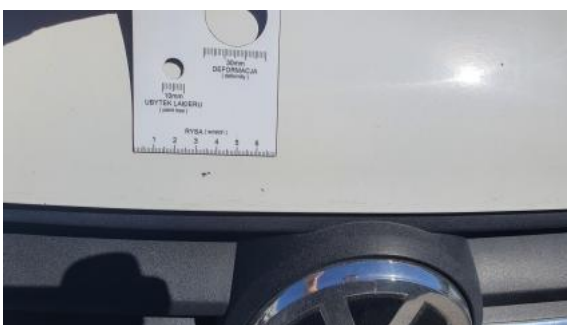
2.	Pokrywa przednia	Nr katalogowy		Rodzaj uszkodzenia				Rodzaj operacji
		Część zam. [zł]	Normalia [zł]	Robocizna [rbg]	Koszt. rob. [zł]	Koszt. rob. I. [zł]	Mat. lakier [zł]	Razem [zł]
		2K5823031A		rysa/odprysk, ślady korozji				naprawa
		0,00	0,00	0,50	60,00	321,00	642,40	1 023,40

Fot. 31
Pokrywa komory silnika - Rysa/odprysk 1

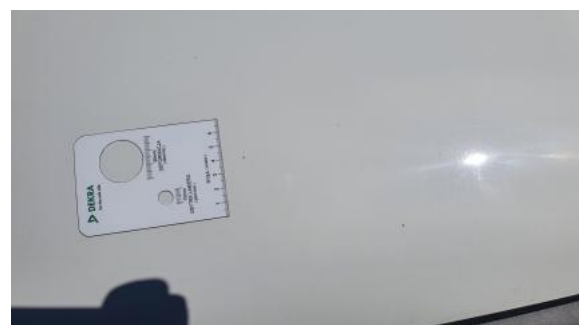
Fot. 32
Pokrywa komory silnika - Rysa/odprysk 2

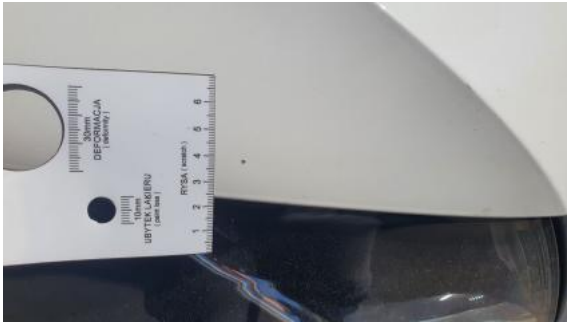
Fot. 33
Pokrywa komory silnika() - Rysa/odprysk 3

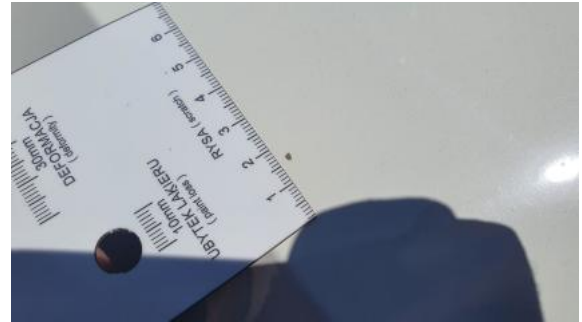
Fot. 34
Pokrywa komory silnika - Inne 1

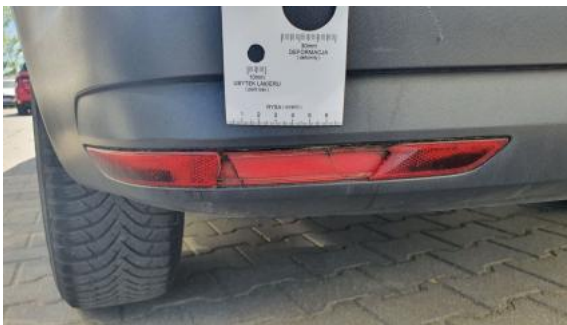
1.	Światło odblaskowe (L)	Nr katalogowy		Rodzaj uszkodzenia				Rodzaj operacji
		Część zam. [zł]	Normalia [zł]	Robocizna [rbg]	Koszt. rob. [zł]	Koszt. rob. I. [zł]	Mat. lakier [zł]	Razem [zł]
		2K5945105D		pęknięcie/rozerwanie				wymiana
		95,85	1,92	0,70	84,00	0,00	0,00	181,77

Fot. 35
Światło odblaskowe tylne - Pęknięcie/rozerwanie 1

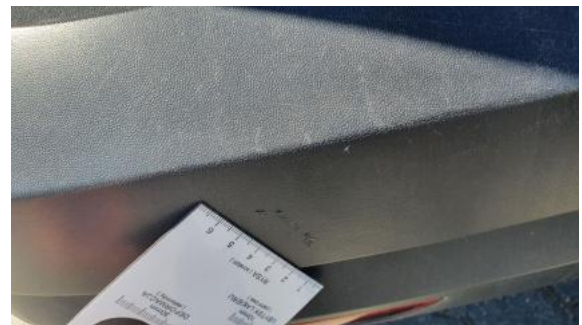
Poz.	Nazwa pozycji	Opis uszkodzeń
1	Okładzina zderzaka tylnego	rysa/odprysk

Fot. 36
Zderzak tylny - Rysa/odprysk 1

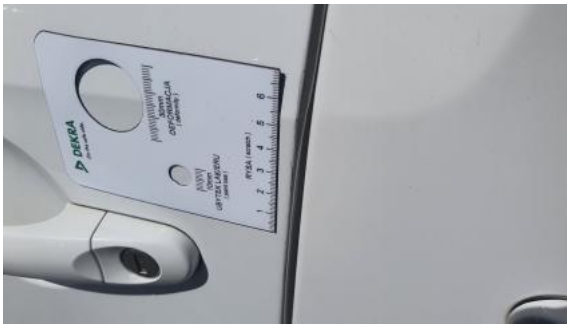
4.	Drzwi przednie (nieuzbrojone) (L)	Nr katalogowy		Rodzaj uszkodzenia				Rodzaj operacji
		Część zam. [zł]	Normalia [zł]	Robocizna [rbg]	Koszt. rob. [zł]	Koszt. rob. I. [zł]	Mat. lakier [zł]	Razem [zł]
		2K5831055		wgniecenie/odkształcenie, rysa/odprysk, inneWady lakiernicze				naprawa
		0,00	0,00	1,00	120,00	261,00	437,35	818,35

Fot. 37
Drzwi przed L - Rysa/odprysk 1

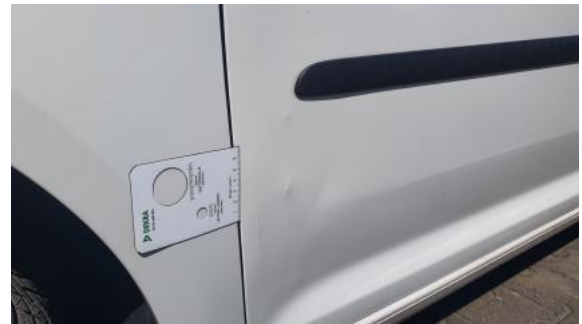
Fot. 38
Drzwi przed L - Wgniecenie/odkształcenie 1

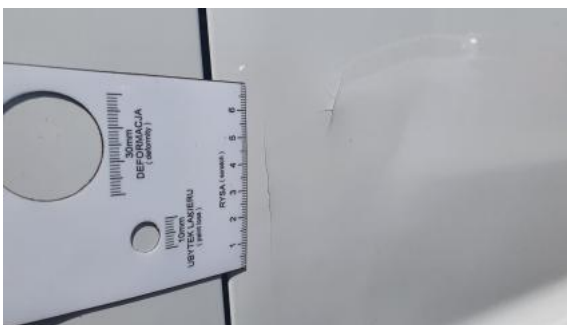
Fot. 39
Drzwi przed L - Inne 1

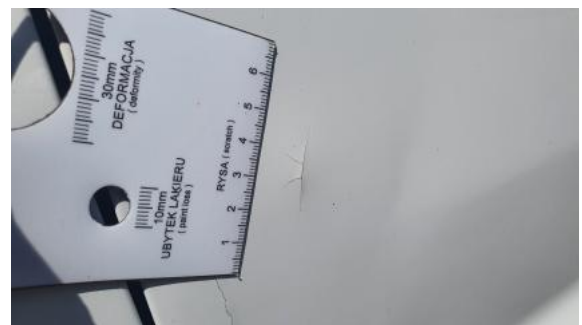
Fot. 40
Drzwi przed L - Inne 2

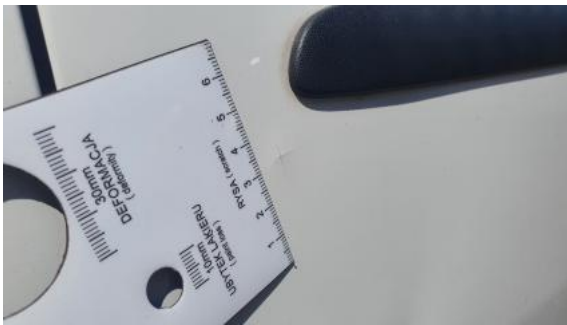
Fot. 41
Drzwi przed L() - Inne 3

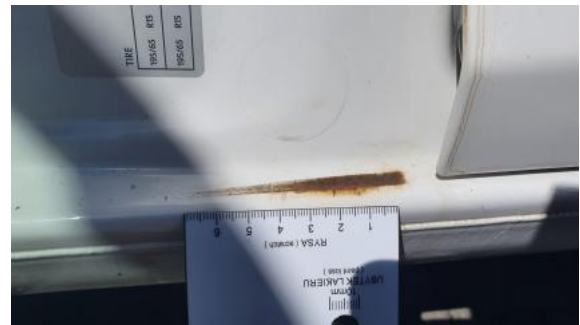
3.	Słupek przedni (A) z progim (L)	Nr katalogowy		Rodzaj uszkodzenia				Rodzaj operacji
		Część zam. [zł]	Normalia [zł]	Robocizna [rbg]	Koszt. rob. [zł]	Koszt. rob. I. [zł]	Mat. lakier [zł]	Razem [zł]
		2K5809835		ślady korozji				naprawa
		0,00	0,00	1,00	120,00	165,00	94,00	379,00

Fot. 42
Próg L - Inne 1

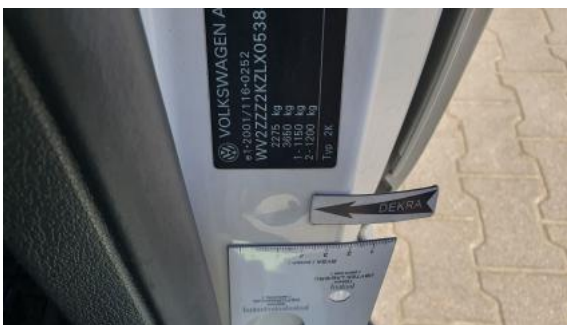
5.	Bok kompletny (L)	Nr katalogowy		Rodzaj uszkodzenia				Rodzaj operacji
		2K5809603C			wgniecenie/odkształcenie			
		Część zam. [zł]	Normalia [zł]	Robocizna [rbg]	Koszt. rob. [zł]	Koszt. rob. I. [zł]	Mat. lakier [zł]	Razem [zł]
		0,00	0,00	0,50	60,00	189,00	179,80	428,80
6.	Okleina reklamowa	Nr katalogowy		Rodzaj uszkodzenia				Rodzaj operacji
				nieoryginalna naklejka				dodatkowe koszty
		Część zam. [zł]	Normalia [zł]	Robocizna [rbg]	Koszt. rob. [zł]	Koszt. rob. I. [zł]	Mat. lakier [zł]	Razem [zł]
		300,00	0,00	0,00	0,00	0,00	0,00	300,00

Fot. 43
Słupek środkowy L - Wgniecenie/odkształcenie 1
