**Idea Fleet S.A.**  
ul. Fabryczna 6  
53-609 Wrocław

**DEKRA Polska Sp. z o.o.**  
ul. Konstruktorska 12A, 02-673 Warszawa

**Raport techniczny / oszacowanie kosztu naprawy** nr 203675/5/24-12401 z dnia 24-05-2024

VOLKSWAGEN, Caddy 15-20, Caddy 2.0 TDI Trendline, EC 0111801, VIN WV1ZZZ2KZLX083232, nr rej. WB7130U

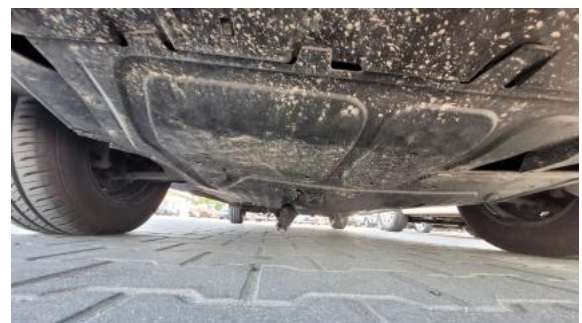
1.	Osłona silnika	Nr katalogowy		Rodzaj uszkodzenia			Rodzaj operacji	
		2K5825453		połamana(y)			wymiana	
		Część zam. [zł]	Normalia [zł]	Robocizna [rbg]	Koszt. rob. [zł]	Koszt. rob. I. [zł]	Mat. lakier [zł]	Razem [zł]
		342,20	6,84	0,20	24,00	0,00	0,00	<b>373,04</b>

**Fot. 32**  
Ostona dolna silnika - Pęknięcie/rozerwanie 1

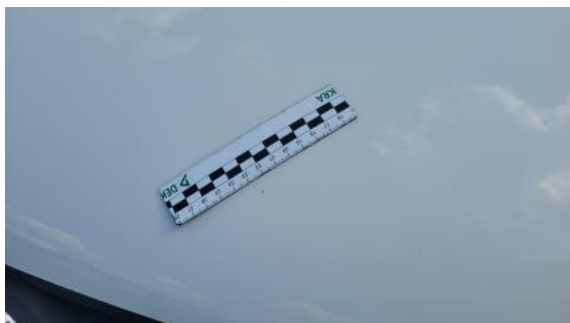
**Fot. 33**  
Pokrywa komory silnika - Rysa/odprysk 1

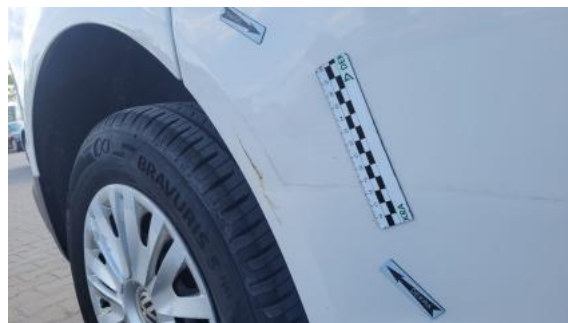
4.	Drzwi części ład.przesuwne (R)	Nr katalogowy		Rodzaj uszkodzenia				Rodzaj operacji
		Część zam. [zł]	Normalia [zł]	Robocizna [rbg]	Koszt. rob. [zł]	Koszt. rob. I. [zł]	Mat. lakier [zł]	Razem [zł]
		2K5843108C		wgniecenie, ślady korozji				naprawa
		0,00	0,00	1,00	120,00	492,00	681,10	<b>1 293,10</b>

**Fot. 34**  
Drzwi tylne P - Wgniecenie/odkształcenie 1

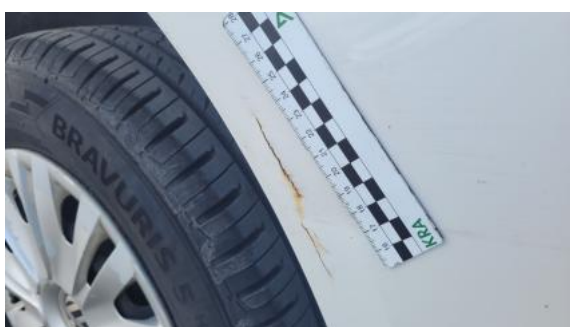
**Fot. 35**  
Drzwi tylne P - Inne 1

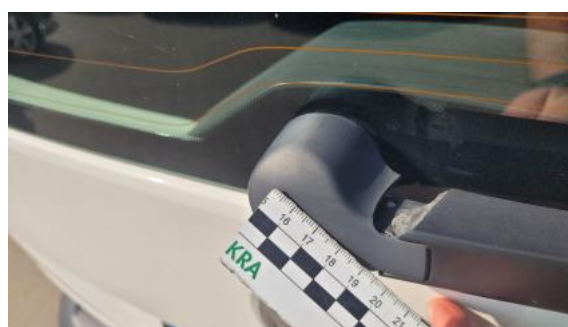
3.	Ramię wycieraczki, tył	Nr katalogowy		Rodzaj uszkodzenia				Rodzaj operacji
		Część zam. [zł]	Normalia [zł]	Robocizna [rbg]	Koszt. rob. [zł]	Koszt. rob. I. [zł]	Mat. lakier [zł]	Razem [zł]
		2K5955707		pęknięcie, ubytki materiału				wymiana
		107,24	2,14	0,20	24,00	0,00	0,00	<b>133,38</b>

**Fot. 36**  
Ramię wycieraczki tylnej - Pęknięcie/rozerwanie 1

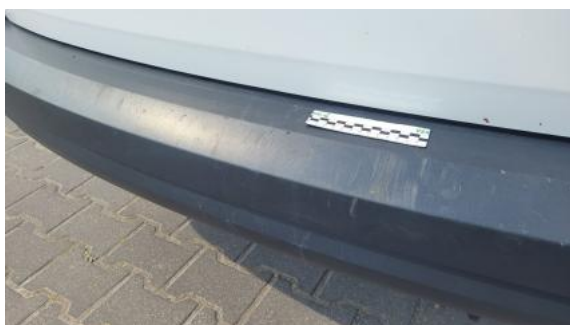
**Fot. 37**  
Zderzak tylny - Rysa/odprysk 1

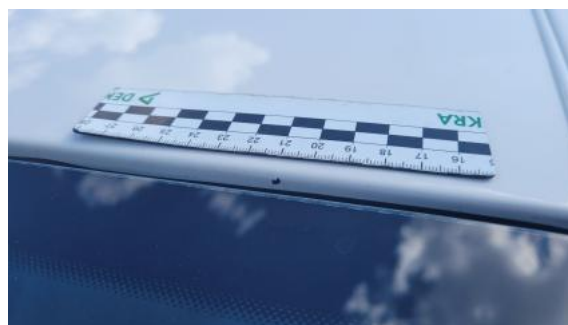
**Fot. 38**  
Dach - Rysa/odprysk 1

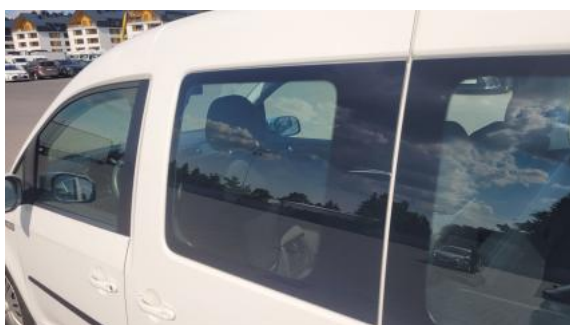
**Fot. 39**  
Szyba boczna środkowa L - zdjęcie poglądowe 1

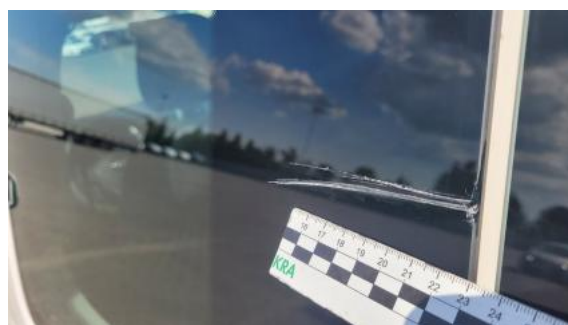
2.	Szyba barwiona drzwi tylnych (L)	Nr katalogowy		Rodzaj uszkodzenia				Rodzaj operacji
		Część zam. [zł]	Normalia [zł]	Robocizna [rbg]	Koszt. rob. [zł]	Koszt. rob. I. [zł]	Mat. lakier [zł]	Razem [zł]
		2K5845305KNVB		głębokie, zarysowanie, ubytki materiału				wymiana
		519,51	10,39	1,30	156,00	0,00	0,00	<b>685,90</b>

**Fot. 40**  
Szyba boczna środkowa L - Rysa/odprysk 1

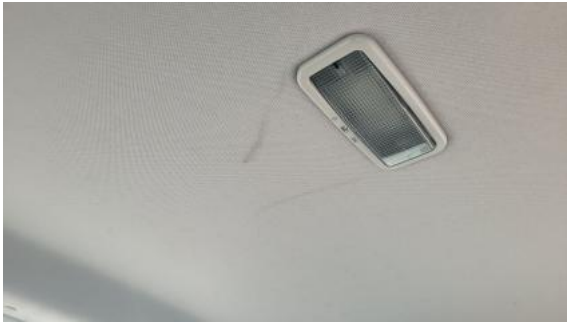
**Fot. 41**  
Podsufitka - Inne 1

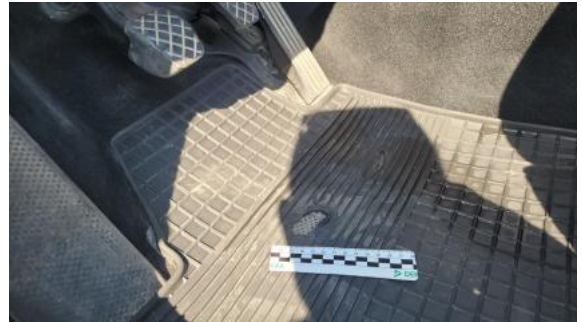
**Fot. 42**  
Dywanik prze L - Pęknięcie/rozerwanie 1

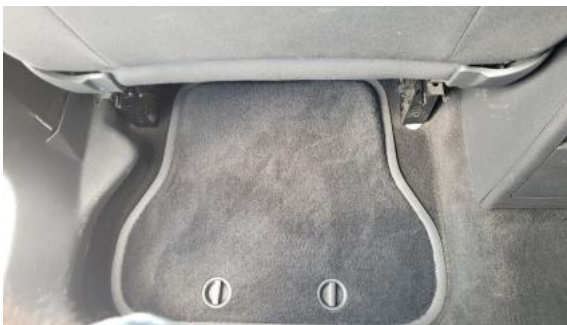
**Fot. 43**  
Dywanik tyl L - Inne 1

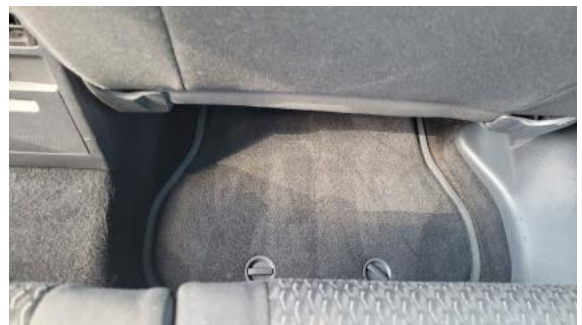
**Fot. 44**  
Dywanik tyl P - Inne 1

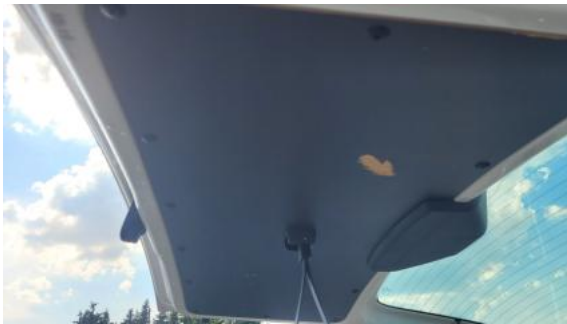
**Fot. 45**  
Wykładzina pokrywy tylnej - Rysa/odprysk 1
