DEKRA Polska Sp. z o.o.
ul. Konstruktorska 12A, 02-673 Warszawa

Raport techniczny / oszacowanie kosztu naprawy nr 287766/6/24-14716 z dnia 17-06-2024

Nr zlecenia	VBL(CFM)/WRO/39266/24/05/23	Data oględzin	12-06-2024
Data zlecenia	23-05-2024	Miejsce oględzin	GB Truck, ul. Połczyńska 110, 01-300 Warszawa
Nr zleceńodawcy			01-304 Warszawa

VOLKSWAGEN, Caddy 15-20, Caddy 2.0 TDI Trendline, EC 0111801, VIN WV1ZZZ2KZLX083543, nr rej. WB7129U

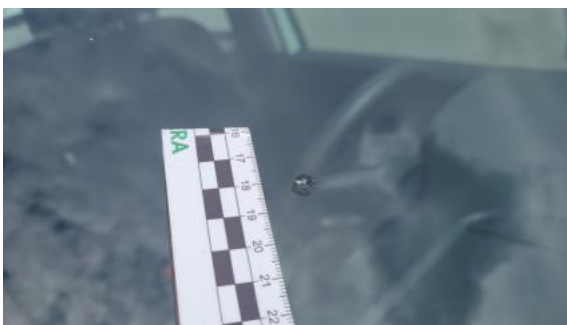
1.	Szyba przednia atermiczna	Nr katalogowy		Rodzaj uszkodzenia				Rodzaj operacji
		Część zam. [zł]	Normalia [zł]	Robocizna [rbg]	Koszt. rob. [zł]	Koszt. rob. I. [zł]	Mat. lakier [zł]	Razem [zł]
		2K5845099ACNVB		głębokie, rysa/odprysk				wymiana
		1 413,82	28,28	2,70	459,00	0,00	0,00	1 901,10

Fot. 31
Szyba czołowa - Rysa/odprysk 1

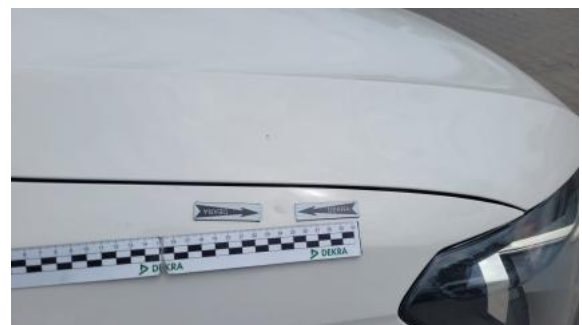
5.	Błotnik przedni (R)	Nr katalogowy		Rodzaj uszkodzenia				Rodzaj operacji
		Część zam. [zł]	Normalia [zł]	Robocizna [rbg]	Koszt. rob. [zł]	Koszt. rob. I. [zł]	Mat. lakier [zł]	Razem [zł]
		2K5821022B		głębokie, wgniecenie/odkształcenie				naprawa
		0,00	0,00	1,50	255,00	382,50	273,80	911,30

Fot. 32
Błotnik przedni P - Wgniecenie/odkształcenie 1

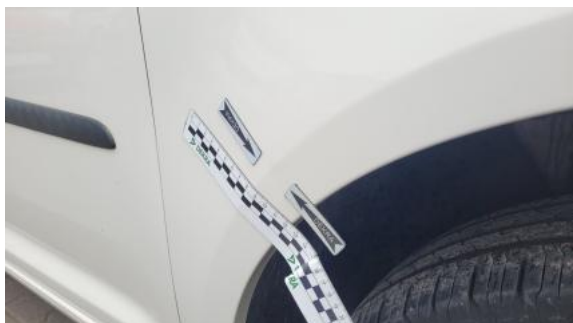
Fot. 33
Błotnik przedni P - Wgniecenie/odkształcenie 2

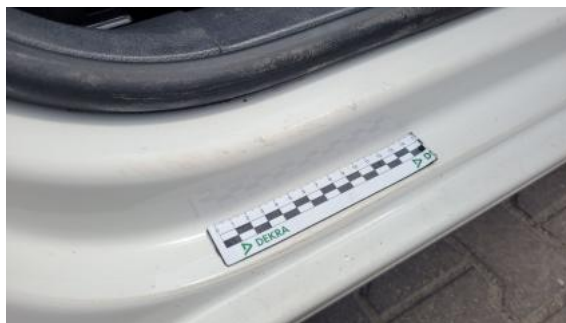
7.	Słupek przedni (A) z progim (R)	Nr katalogowy		Rodzaj uszkodzenia				Rodzaj operacji
		Część zam. [zł]	Normalia [zł]	Robocizna [rbg]	Koszt. rob. [zł]	Koszt. rob. I. [zł]	Mat. lakier [zł]	Razem [zł]
		2K5809836A						naprawa
		0,00	0,00	0,00	0,00	348,50	183,20	531,70

Fot. 34
Próg P - Rysa/odprysk 1

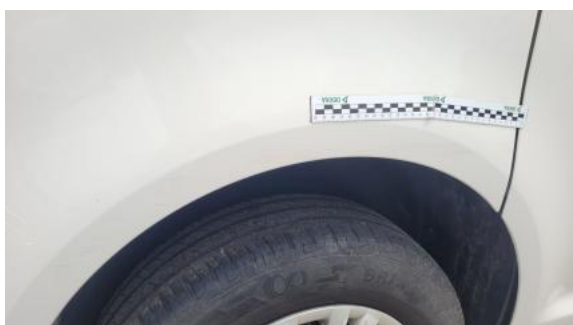
Fot. 35
Błotnik tylny P / Ściana boczna P - Rysa/odprysk 1

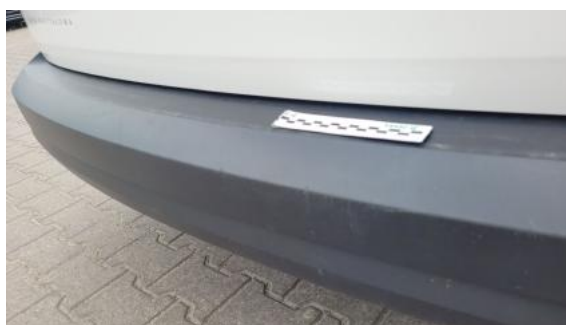
Fot. 36
Zderzak tylny - Rysa/odprysk 1

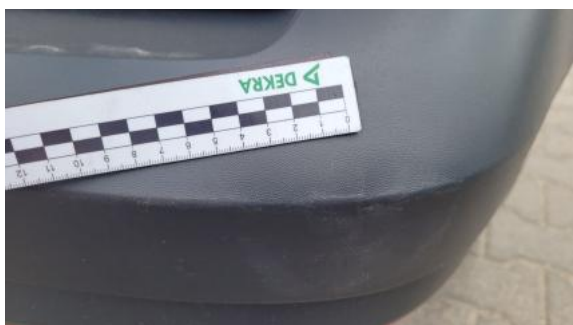
2.	Okładzina zderzaka tylnego	Nr katalogowy		Rodzaj uszkodzenia				Rodzaj operacji
		Część zam. [zł]	Normalia [zł]	Robocizna [rbg]	Koszt. rob. [zł]	Koszt. rob. I. [zł]	Mat. lakier [zł]	Razem [zł]
		2K5807417B9B9		punktowe, wgniecenie/odkształcenie				wymiana
		1 007,32	20,15	0,90	153,00	0,00	0,00	1 180,47

Fot. 37
Zderzak tylny - Wgniecenie/odkształcenie 1

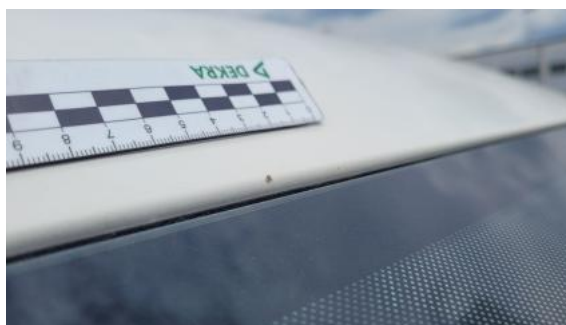
Poz.	Nazwa pozycji	Opis uszkodzeń
1	Dach	łagodne, rysa/odprysk

Fot. 38
Dach - Rysa/odprysk 1

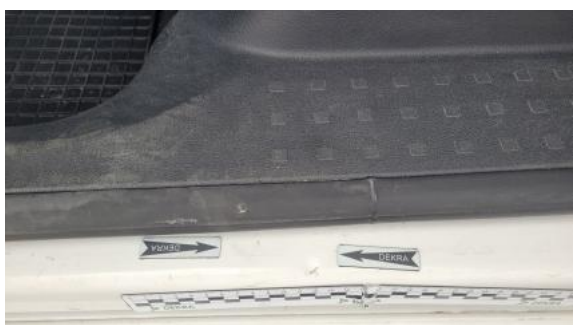
6.	Słupek przedni (A) z progim (L)	Nr katalogowy		Rodzaj uszkodzenia				Rodzaj operacji
		Część zam. [zł]	Normalia [zł]	Robocizna [rbg]	Koszt. rob. [zł]	Koszt. rob. I. [zł]	Mat. lakier [zł]	Razem [zł]
		2K5809835A						naprawa
		0,00	0,00	2,00	340,00	0,00	0,00	340,00

Fot. 39
Próg L - Wgniecenie/odkształcenie 1

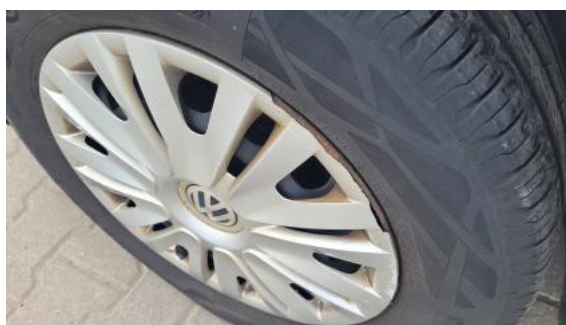
3.	Kołpak koła przód (L)	Nr katalogowy		Rodzaj uszkodzenia				Rodzaj operacji
		Część zam. [zł]	Normalia [zł]	Robocizna [rbg]	Koszt. rob. [zł]	Koszt. rob. I. [zł]	Mat. lakier [zł]	Razem [zł]
		5K0601147FVZN		pęknięcie/rozerwanie				wymiana
		187,72	3,75	0,10	17,00	0,00	0,00	208,47

Fot. 40
Kołpak przedni L - Pęknięcie/rozerwanie 1

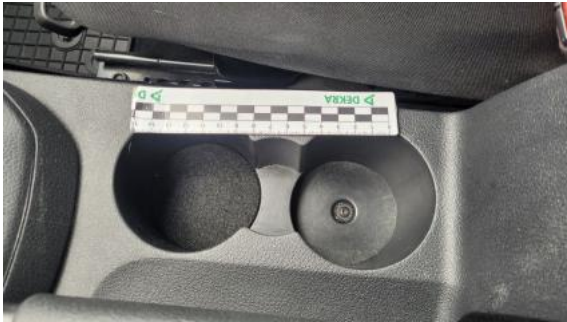
4.	Nakładka konsoli środkowej	Nr katalogowy		Rodzaj uszkodzenia				Rodzaj operacji
		Część zam. [zł]	Normalia [zł]	Robocizna [rbg]	Koszt. rob. [zł]	Koszt. rob. I. [zł]	Mat. lakier [zł]	Razem [zł]
		2K0863331A82V		brak				wymiana
		70,72	1,41	0,20	34,00	0,00	0,00	106,13

Fot. 41
Konsola tunelu śr. - Inne 1

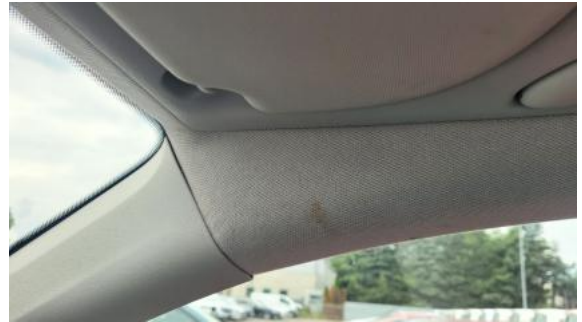
8.	Wytłumienie dachu środek	Nr katalogowy		Rodzaj uszkodzenia				Rodzaj operacji
		Część zam. [zł]	Normalia [zł]	Robocizna [rbg]	Koszt. rob. [zł]	Koszt. rob. I. [zł]	Mat. lakier [zł]	Razem [zł]
		D378500A2		pojedyncze, zaplamiona(y)				naprawa
		0,00	0,00	0,00	0,00	0,00	0,00	0,00

Fot. 42
Podsufitka - Inne 1
