Raport techniczny / oszacowanie kosztu naprawy nr 367485/6/24-9542 z dnia 14-06-2024

Nr zlecenia	VBL(CFM)/WRO/39529/24/05/24	Data oględzin	13-06-2024
Data zlecenia	24-05-2024	Miejsce oględzin	GB Truck, ul. Połczyńska 110, 01-300 Warszawa
Nr zleceńodawcy			01-304 Warszawa

BMW, X3 [G01] 17-21, X3 xDrive20i GPF Business Edition sport-aut, EC 0139269, VIN WBATY15030N042568, nr rej. WB7093U

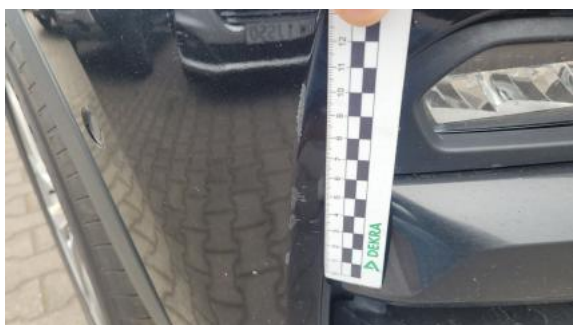
Fot. 37
Zderzak - Rysa/odprysk 1

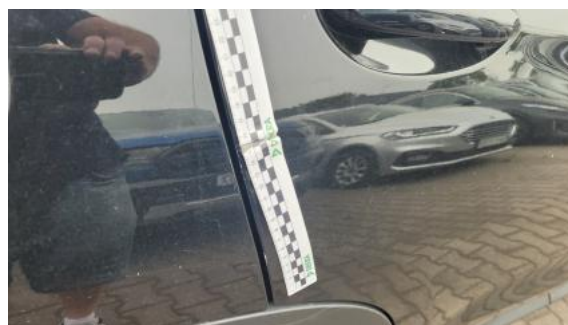
Fot. 38
Drzwi tylne P - Rysa/odprysk 1

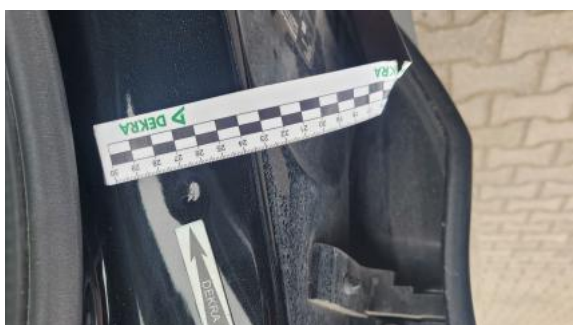
Fot. 39
Słupek środkowy P - Wgniecenie/odkształcenie 1

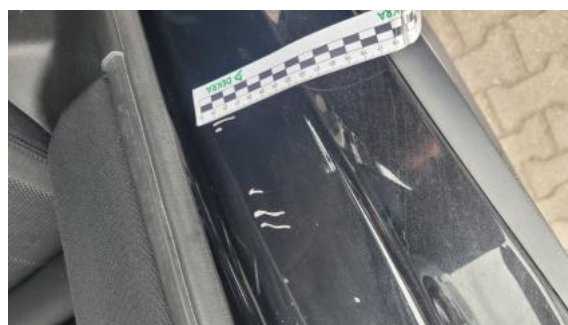
Fot. 40
Błotnik tylny P / Ściana boczna P - Rysa/odprysk 1

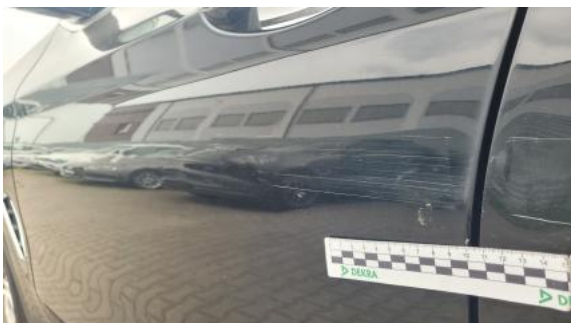
Fot. 41
Drzwi przed L - Rysa/odprysk 1

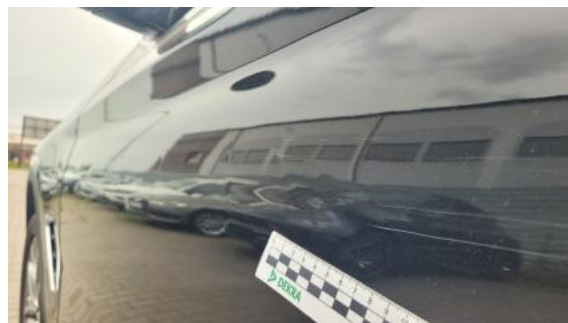
Fot. 42
Drzwi przed L - Wgniecenie/odkształcenie 1

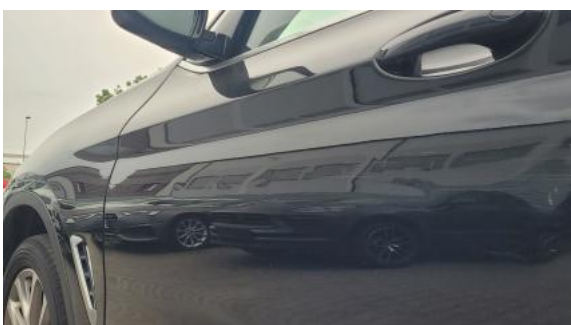
Fot. 43
Drzwi przed L - Wgniecenie/odkształcenie 2

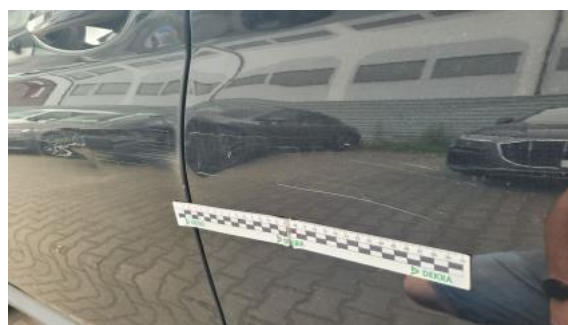
Fot. 44
Drzwi tylne L - Rysa/odprysk 1

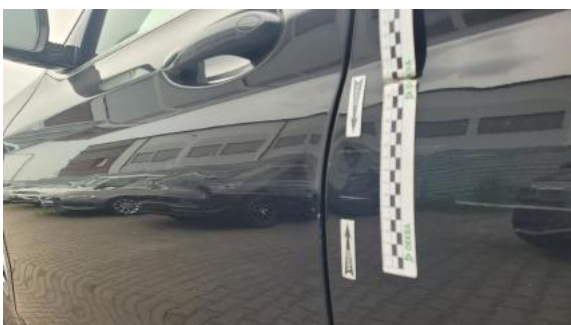
Fot. 45
Drzwi tylne L - Wgniecenie/odkształcenie 1

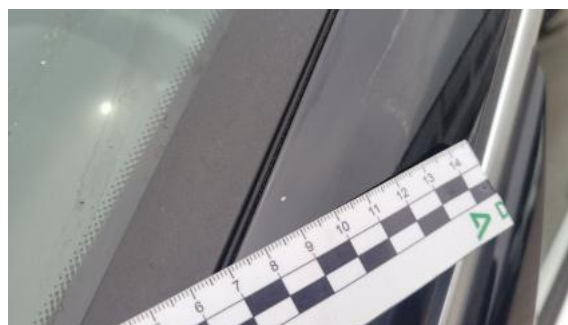
Fot. 46
Słupek przedni L - Rysa/odprysk 1

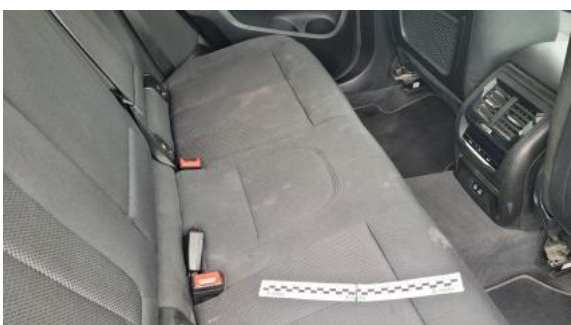
Fot. 47
Kanapa tyl. - Inne 1
