Nr zlecenia DEKRA: VBL(A)/WRO/40539/24/05/28  
Nr zlecenia/szkody:  
Data zlecenia: 28-05-2024

**Zleceniodawca:**  
System IdeaLeasing  
VB Leasing Spółka Akcyjna  
ul. Fabryczna 6  
53-609 Wrocław

Grupa obiektów (Eurotax) Kod EC (Eurotax)	ciężarowe pow. 3,5t 0099722
Producent Model Typ/wersja	MAN TGL 12.250 Euro 6 6871ccm - 250KM 11.99t 13-17 12.250 4x2 BL N14
Rodzaj nadwozia Zabudowa	POD SKO - skrzyniowa z opończę
Masa własna [kg] Dopuszczalna masa całkowita [kg]	6205 11990
Rodzaj silnika Układ oczyszczana spalin Pojemność silnika [ccm] Moc silnika [KM/kW] Skrzynia biegów	z zapłonem samoczynnym SCE 6871 250/184 automatyczna
Długość zabudowy [mm] Szerokość zabudowy [mm] Wysokość zabudowy/burty [mm]	7750 2500 3050
Nr rejestracyjny VIN	FG7949F WMAN14ZZ2GY343760
Data 1. rejestracji Data nast. bad. techn. Rok produkcji	19-04-2016 25-08-2024 2016 (rok produkcji został zweryfikowany z zewnętrzną bazą danych)
Stan licznika [km]	938 058 (odczytany)
Kolor nadwozia/rodzaj powłoki	czarny/UNI
Data oględzin	2024-06-05

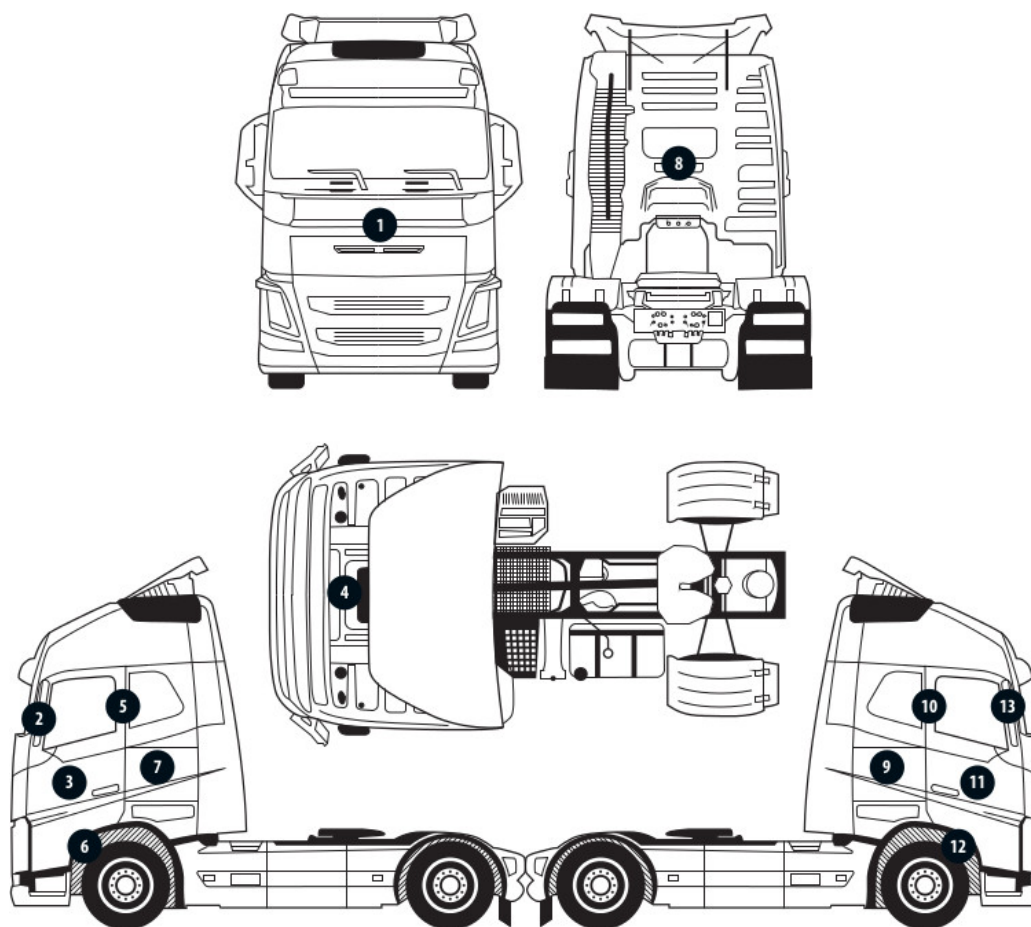
Pomiar grubości powłoki lakierowej poj.

Nr punktu kontroli	Kontrolowany element	Zmierzony przedział grubości powłoki lakierowej [ $\mu\text{m}$ ]
2	Słupek przedni lewy	do 120
3	Drzwi lewe	do 120
5	Słupek środkowy lewy	do 120
7	Ściana boczna lewa	do 120
9	Ściana boczna prawa	do 120
10	Słupek środkowy prawy	do 120
11	Drzwi prawe	do 120
13	Słupek przedni prawy	do 120
