Raport techniczny / oszacowanie kosztu naprawy nr 203945/7/24-12401 z dnia 04-07-2024

Nr zlecenia	VBL(CFM)/WRO/50466/24/07/02	Data oględzin	03-07-2024
Data zlecenia	02-07-2024	Miejsce oględzin	GB Truck, ul. Połczyńska 110, 01-300 Warszawa
Nr zleceńodawcy			01-304 Warszawa

VOLKSWAGEN, Caddy 15-20, Caddy 2.0 TDI Trendline, EC 0111801, VIN WV1ZZZ2KZLX092917, nr rej. WB7221U

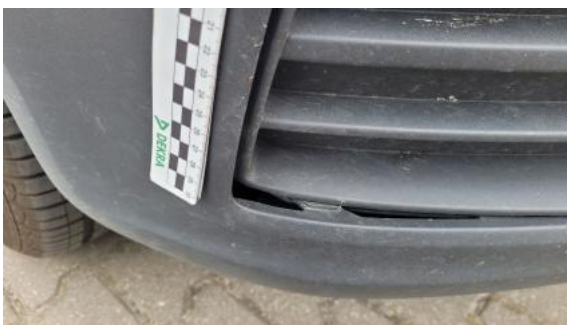
Fot. 31
Zderzak - Inne 1

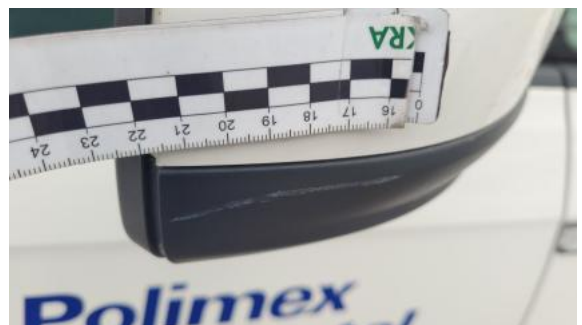
Poz.	Nazwa pozycji	Opis uszkodzeń
1	Oslona lusterka zew.dół (R)	zarysowanie
2	Bok kompletny (R)	zarysowanie
3	Podsufitka tył	liczne, wgniecenie/odkształcenie, zabrudzenie

Fot. 32
Lusterko zew P - Rysa/odprysk 1

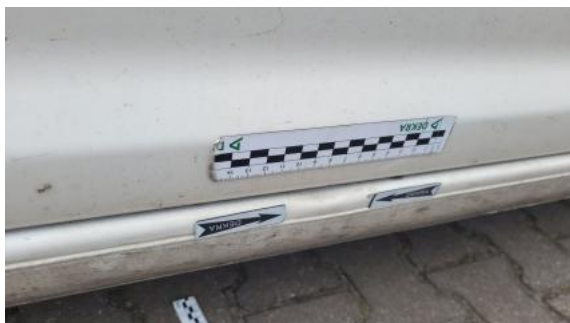
4.	Słupek przedni (A) z progim (R)	Nr katalogowy		Rodzaj uszkodzenia				Rodzaj operacji
		Część zam. [zł]	Normalia [zł]	Robocizna [rbg]	Koszt. rob. [zł]	Koszt. rob. I. [zł]	Mat. lakier [zł]	Razem [zł]
		2K5809836A		wgniecenie				naprawa
		0,00	0,00	1,00	120,00	384,00	299,65	803,65

Fot. 33
Próg P - Wgniecenie/odkształcenie 1

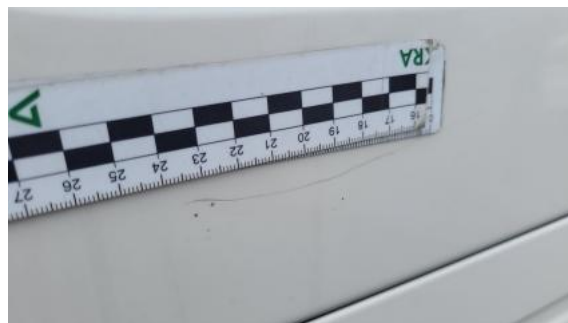
Fot. 34
Błotnik tylny P / Ściana boczna P - Rysa/odprysk 1

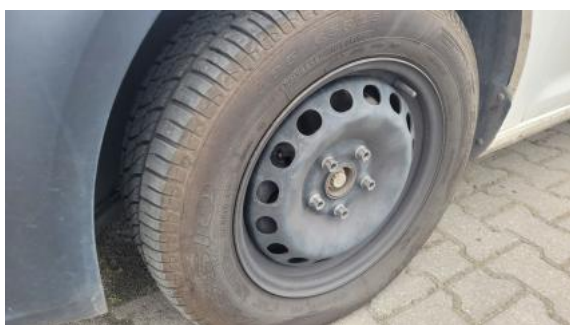
1.	Kołpak koła przód (L)	Nr katalogowy		Rodzaj uszkodzenia				Rodzaj operacji
		Część zam. [zł]	Normalia [zł]	Robocizna [rbg]	Koszt. rob. [zł]	Koszt. rob. I. [zł]	Mat. lakier [zł]	Razem [zł]
		5K0601147FVZN		brak				wymiana
		185,28	3,71	0,10	12,00	0,00	0,00	200,99

Fot. 35
Kołpak przedni L - Inne 1

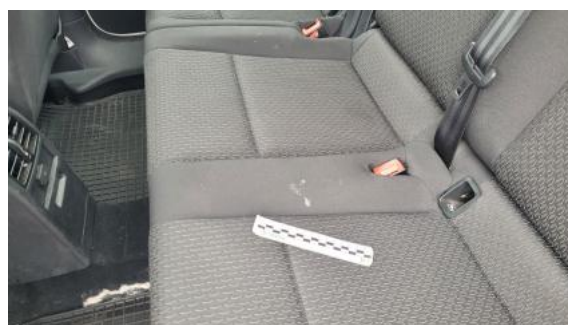
Fot. 36
Kanapa tyl. - Inne 1

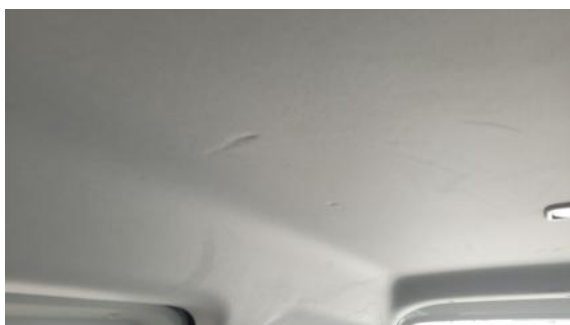
Fot. 37
Podsufitka - Wgniecenie/odkształcenie 1

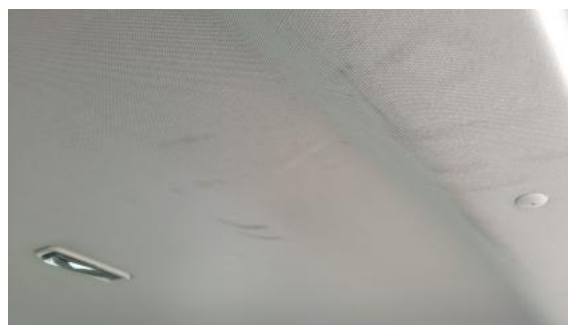
Fot. 38
Podsufitka - Inne 1

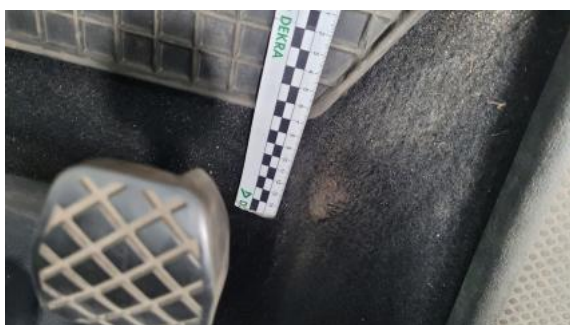
2.	Dywaniki podłogi przód	Nr katalogowy		Rodzaj uszkodzenia				Rodzaj operacji
		Część zam. [zł]	Normalia [zł]	Robocizna [rbg]	Koszt. rob. [zł]	Koszt. rob. I. [zł]	Mat. lakier [zł]	Razem [zł]
		2K1863367D07N		pęknięcie/rozerwanie, ubytki materiału, trwale zabrudzenie				wymiana
		665,85	13,32	2,30	276,00	0,00	0,00	955,17

Fot. 39
Wykładzina podłogi - Pęknięcie/rozerwanie 1

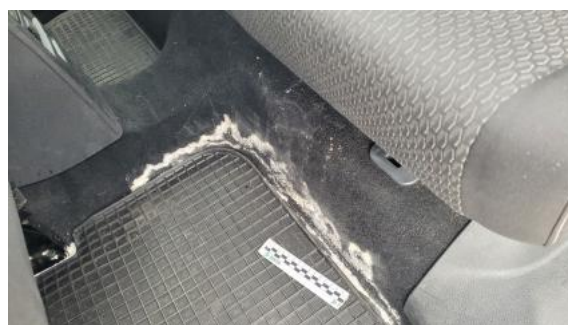
Fot. 40
Wykładzina podłogi - Inne 1

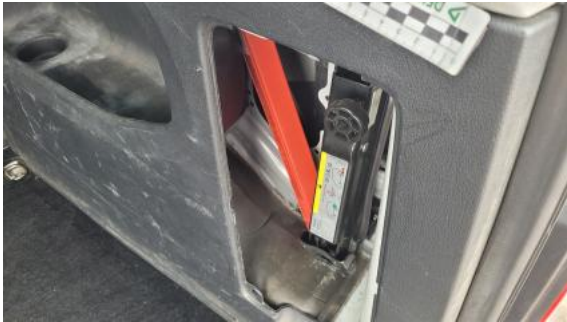
Fot. 41

Wykładzina przestrzeni bagażowej - Inne 1
