**Raport techniczny / oszacowanie kosztu naprawy** nr 372793/8/24-9542 z dnia 22-08-2024

Nr zlecenia	VBL(CFM)/WRO/61508/24/08/12	Data oględzin	21-08-2024
Data zlecenia	12-08-2024	Miejsce oględzin	GB Truck, ul. Połczyńska 110, 01-300 Warszawa
Nr zleceńodawcy			01-304 Warszawa

VOLKSWAGEN, Transporter T6 2.0 TDI Euro 6 1968ccm-150KM 15-19, Transporter T6 TDI, EC 0119855, VIN WV1ZZZ7HZKH111605, nr rej. WB5672T

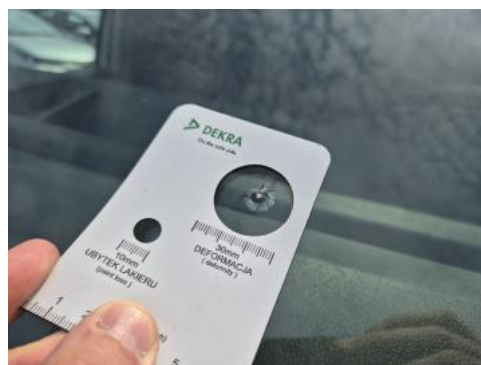
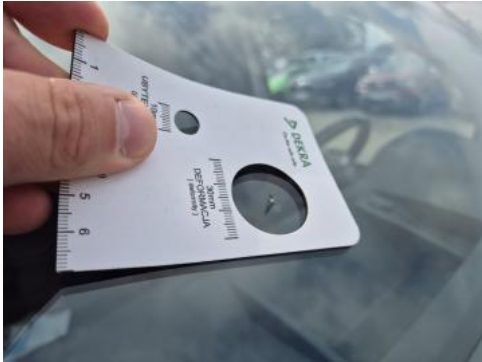
1.	Szyba przed.a term.podgrzew.z czuj.deszcz	Nr katalogowy		Rodzaj uszkodzenia				Rodzaj operacji
		Część zam. [zł]	Normalia [zł]	Robocizna [rbg]	Koszt. rob. [zł]	Koszt. rob. I. [zł]	Mat. lakier [zł]	Razem [zł]
		7E0845099BCNVB		pęknięcie				wymiana
		2 999,19	59,98	2,50	300,00	0,00	0,00	3 359,17

**Fot. 32**  
Szyba czołowa - Pęknięcie/rozerwanie 1

**Fot. 33**  
Szyba czołowa - Pęknięcie/rozerwanie 2

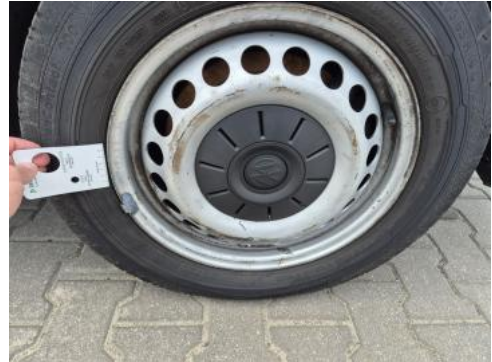
Poz.	Nazwa pozycji	Opis uszkodzeń
1	Drzwi przednie (nieuzbrojone) (L)	rysa/odprysk
2	Felgi kół	zarysowania eksploatacyjne, ślady korozji

**Fot. 34**  
Felga przednia P - Inne 1

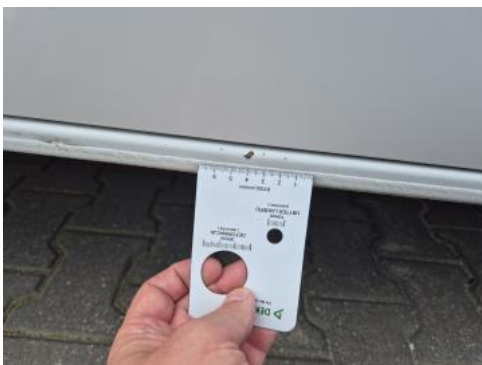
5.	Poszycie progu (R)	Nr katalogowy		Rodzaj uszkodzenia				Rodzaj operacji
		7H3809342		ślady korozji				naprawa
		0,00	0,00	0,00	0,00	188,00	114,23	<b>302,23</b>

**Fot. 35**  
Próg P - Inne 1

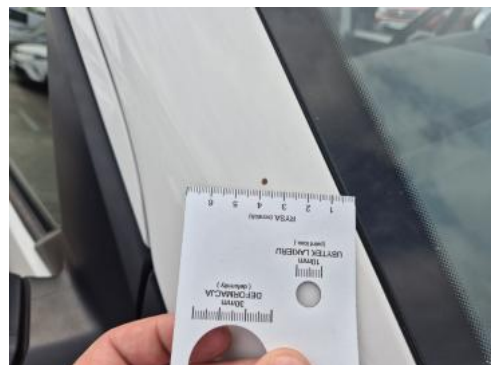
4.	Rama drzwi,przód (R)	Nr katalogowy		Rodzaj uszkodzenia				Rodzaj operacji
		7H0810076A		ślady korozji				naprawa
		0,00	0,00	0,00	0,00	188,00	128,48	<b>316,48</b>

**Fot. 36**  
Słupek przedni P - Inne 1

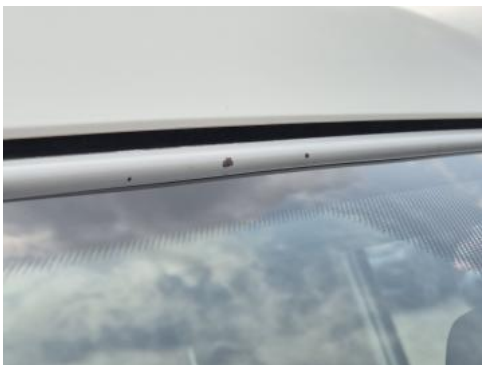
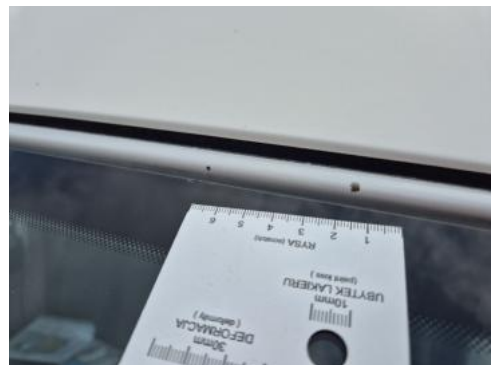
3.	Dach	Nr katalogowy		Rodzaj uszkodzenia				Rodzaj operacji
		7E3817101		odpryski lakieru, ślady korozji				naprawa
		0,00	0,00	0,00	0,00	776,00	2 131,28	<b>2 907,28</b>

**Fot. 37**  
Dach - Inne 1

**Fot. 38**  
Dach - Inne 2

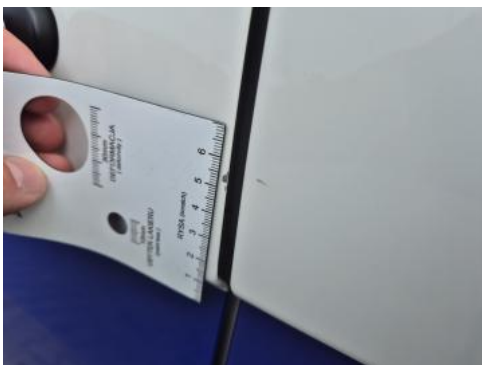
**Fot. 39**  
Drzwi przed L - Rysa/odprysk 1
