**Raport techniczny / oszacowanie kosztu naprawy**    nr 369708/7/24-9542    z dnia 10-07-2024

VOLKSWAGEN, Caddy 15-20, Caddy 2.0 TDI Trendline, EC 0111801, VIN WV1ZZZ2KZLX092621, nr rej. WB7348U

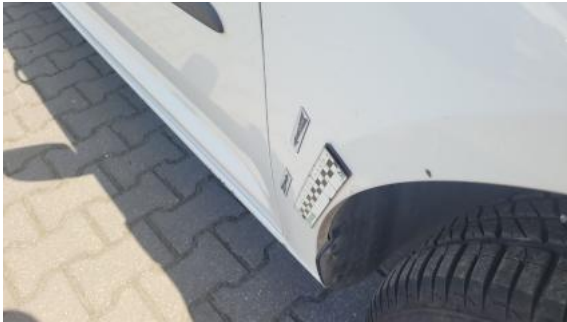
**Fot. 33**

| Poz. | Nazwa pozycji | Opis uszkodzeń |
|---|---|---|
| 1 | Błotnik przedni (R) | wgniecenie |

Błotnik przedni P - Wgniecenie/odkształcenie 1

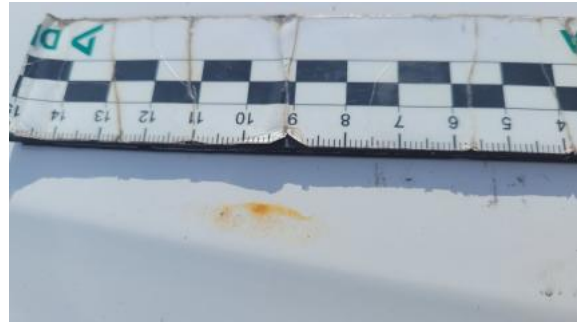
**Fot. 34**

Pokrywy bagażnika - Rysa/odprysk 1

| 1. | Szyba przednia barwiona | Nr katalogowy | | Rodzaj uszkodzenia | | | | Rodzaj operacji |
|---|---|---|---|---|---|---|---|---|
| 5. | Pokrywa tylna | Nr katalogowy | | Rodzaj uszkodzenia | | | | Rodzaj operacji |
| | | Część zam. [zł] | Normalia [zł] | Robocizna [rbg] | Koszt. rob. [zł] | Koszt. rob. I. [zł] | Mat. lakier [zł] | Razem [zł] |
| | | 0,00 | 0,00 | 0,00 | 0,00 | 258,00 | 240,50 | 498,50 |

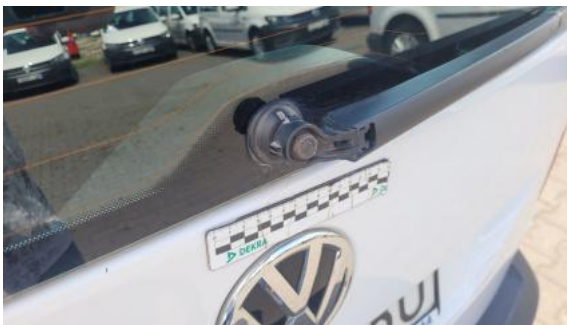
**Fot. 35**

Ramię wycieraczki tylnej - Inne 1

| 1. | Szyba przednia barwiona | Nr katalogowy | | Rodzaj uszkodzenia | | | | Rodzaj operacji |
|---|---|---|---|---|---|---|---|---|
| 2. | Nakładka ramienia wycieraczki | Nr katalogowy | | Rodzaj uszkodzenia | | | | Rodzaj operacji |
| | | Część zam. [zł] | Normalia [zł] | Robocizna [rbg] | Koszt. rob. [zł] | Koszt. rob. I. [zł] | Mat. lakier [zł] | Razem [zł] |
| | | 17,07 | 0,34 | 0,10 | 12,00 | 0,00 | 0,00 | 29,41 |

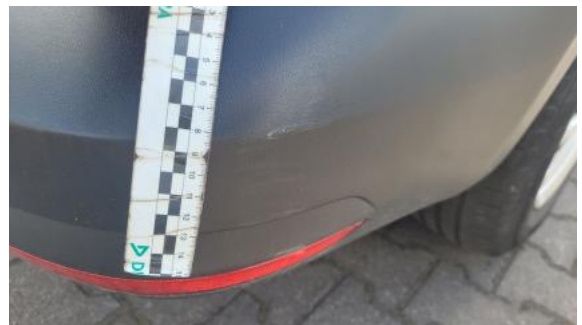
**Fot. 36**

| Poz. | Nazwa pozycji | Opis uszkodzeń |
|---|---|---|
| 3 | Okładzina zderzaka tylnego | rysa/odprysk |

Zderzak tylny - Rysa/odprysk 1

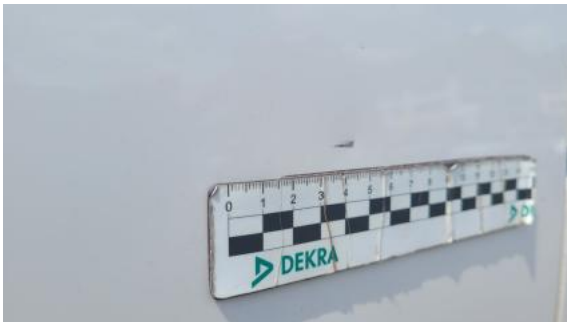
**Fot. 37**

| Poz. | Nazwa pozycji | Opis uszkodzeń |
|---|---|---|
| 2 | Drzwi części ład.przesuwne (L) | rysa/odprysk |

Drzwi tylne L - Rysa/odprysk 1

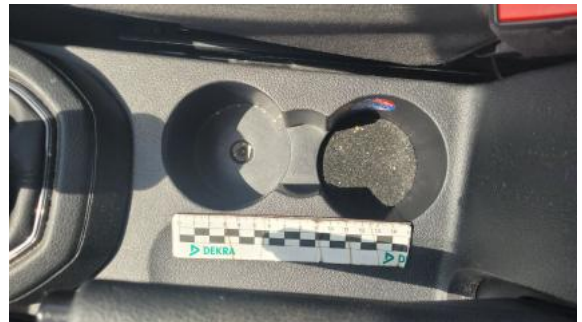
**Fot. 38**

Konsola tunelu śr. - Inne 1

| 1. | Szyba przednia barwiona | Nr katalogowy | | Rodzaj uszkodzenia | | | | Rodzaj operacji |
|---|---|---|---|---|---|---|---|---|
| 3. | Nakładka konsoli środkowej | Nr katalogowy | | Rodzaj uszkodzenia | | | | Rodzaj operacji |
| | | Część zam. [zł] | Normalia [zł] | Robocizna [rbg] | Koszt. rob. [zł] | Koszt. rob. I. [zł] | Mat. lakier [zł] | Razem [zł] |
| | | 70,72 | 1,41 | 0,20 | 24,00 | 0,00 | 0,00 | 96,13 |

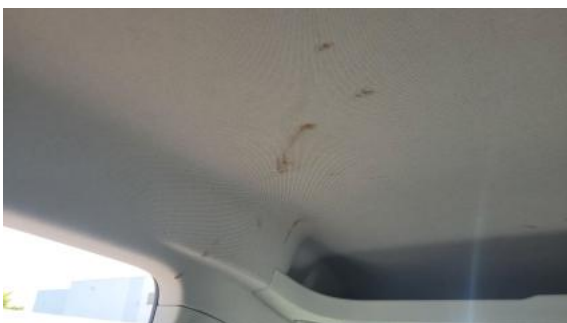
**Fot. 39**

Podsufitka - Inne 1

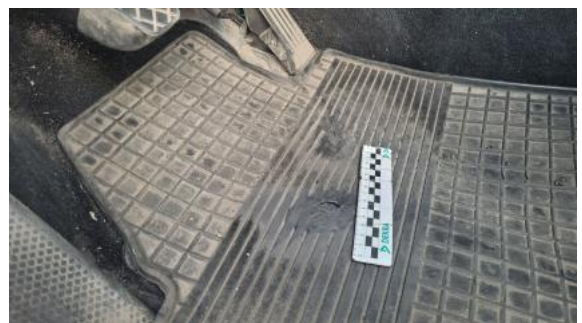
**Fot. 40**

| Poz. | Nazwa pozycji | Opis uszkodzeń |
|---|---|---|
| 4 | Dywanik dodatkowy | pęknięcie |

Dywanik prze L - Pęknięcie/rozerwanie 1
