# OPINIA TECHNICZNA

Zadanie: Ocena stanu technicznego i określenie wartości rynkowej pojazdu

| DANE IDENTYFIKACYJNE POJAZDU | | Dane: [C] VI-2025 | |
|---|---|---|---|
| Rodzaj pojazdu: | <b>Ciągnik samochodowy</b> | VIN: | <b>WMA06XZZ7GP076909</b> |
| Marka: | <b>MAN</b> | Nr rejestracyjny: | <b>GD394HX</b> |

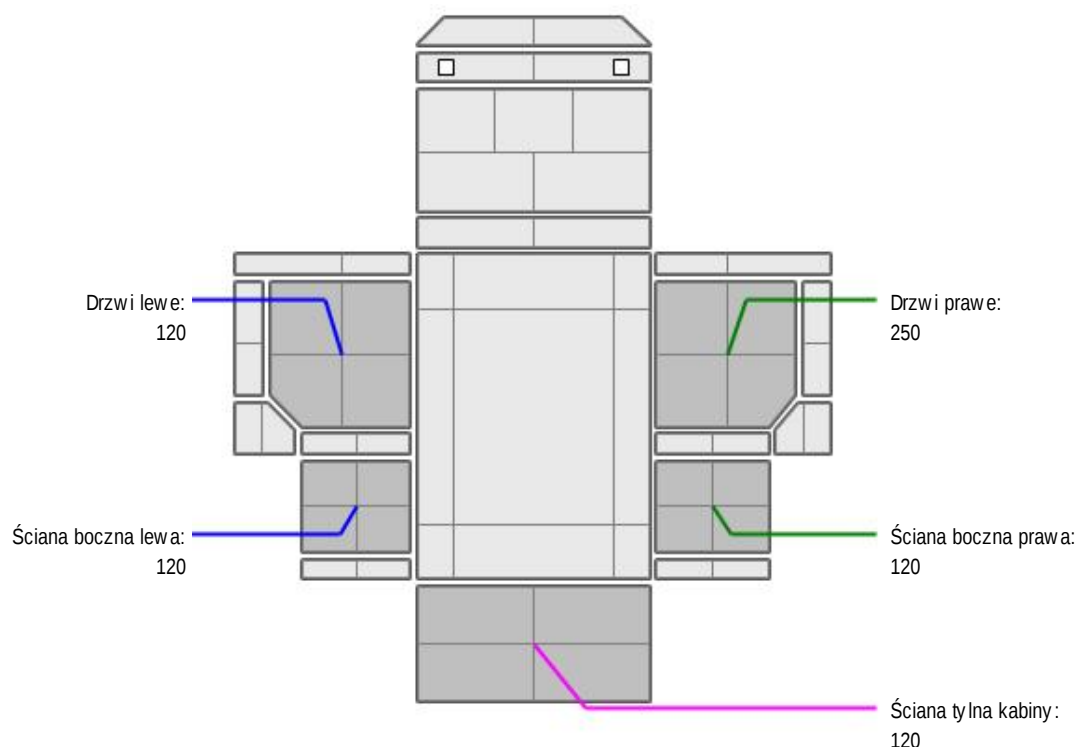
| L.p. | Nazwa elementu | L / P | Grubość powłoki<br>[μm] | Opis |
| 1 | Drzwi | L | 120 | |
| 2 | Ściana boczna | L | 120 | |
| 3 | Drzwi | P | 250 | |
| 4 | Ściana boczna | P | 120 | |
| 5 | Ściana tylna kabiny | | 120 | |
