**DEKRA Polska Sp. z o.o.**  
ul. Konstruktorska 12A, 02-673 Warszawa

**Raport techniczny / oszacowanie kosztu naprawy** nr 398732/6/25-9542 z dnia 09-06-2025

OPEL, Astra V Sports Tourer 15-19, Astra V 1.4 T Elite, EC 0117268, VIN W0LB8EC7H8040888, nr rej. WF6058N

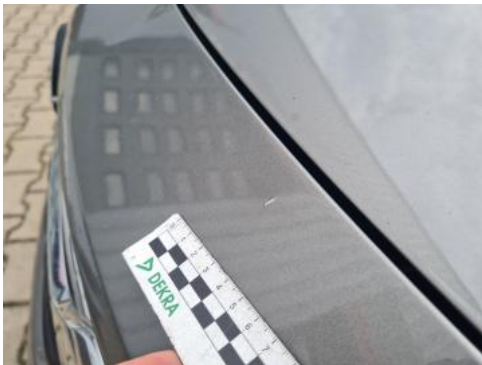
**Fot. 41**

| Poz. | Nazwa pozycji | Opis uszkodzeń |
|---|---|---|
| 1 | Ośłona chłodnicy | rysa/odprysk |

Atrapa przednia - Rysa/odprysk 1

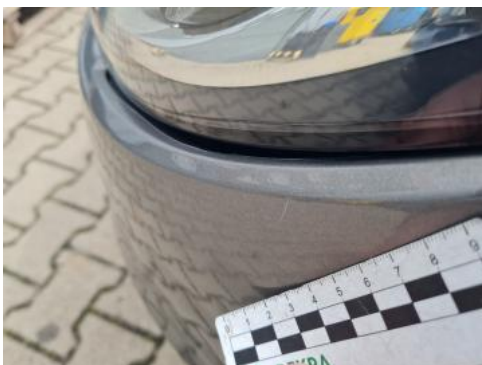
**Fot. 43**

| | | 39052730 | | liczne, rysa/odprysk, wtrącenia powłoki lakierowej | | | | naprawa |

Zderzak - Rysa/odprysk 1

| | | 0,00 | 0,00 | 1,00 | 120,00 | 229,20 | 683,60 | 1 032,80 |

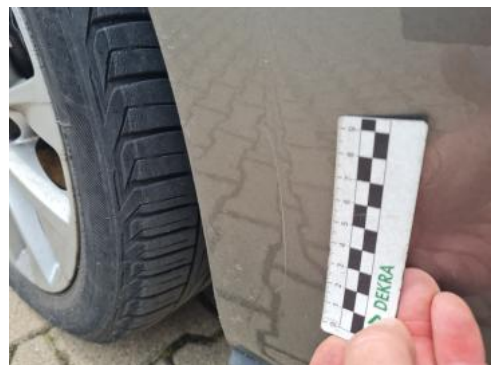
**Fot. 44**

Zderzak() - Rysa/odprysk 3

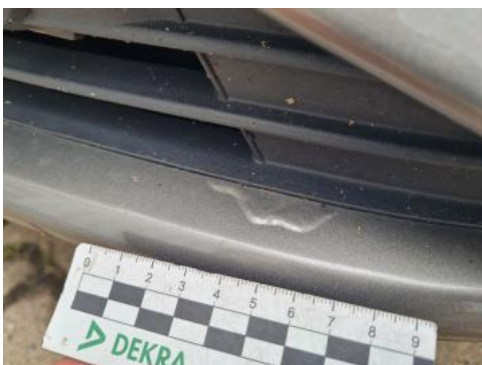
**Fot. 45**

Zderzak - Inne 1

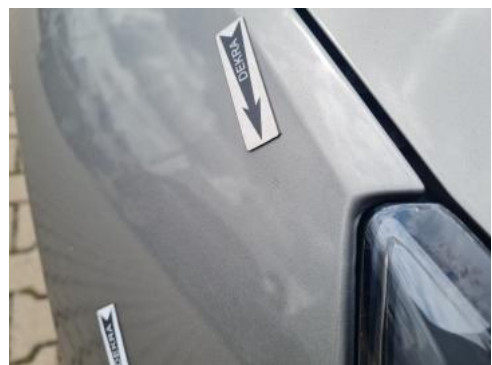
**Fot. 46**

Światnik przedni P - Rysa/odprysk 1

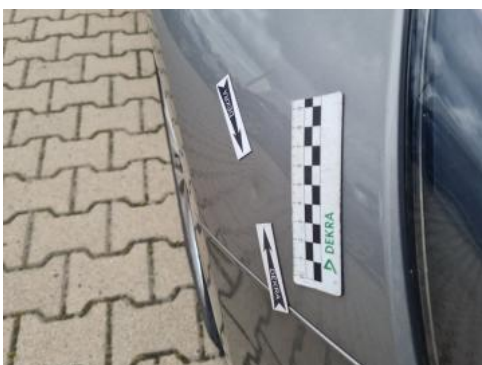
**Fot. 47**

| | | 39011391 | | wgniecenie | | | | naprawa |

Światnik przedni P - Wgniecenie/odkształcenie 1

| | | 0,00 | 0,00 | 2,00 | 240,00 | 157,20 | 169,55 | 566,75 |

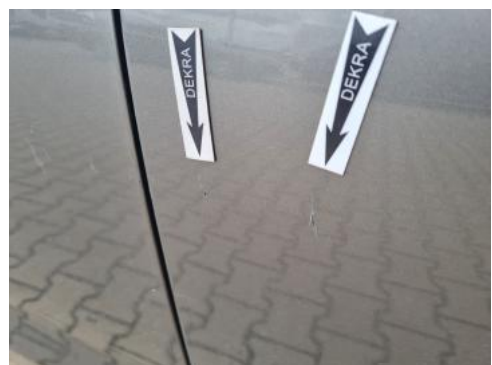
**Fot. 48**

| | | 39160868 | | liczne, rysa/odprysk | | | | naprawa |

Drzwi przednie P - Rysa/odprysk 1

| | | 0,00 | 0,00 | 0,00 | 0,00 | 229,20 | 426,95 | 656,15 |

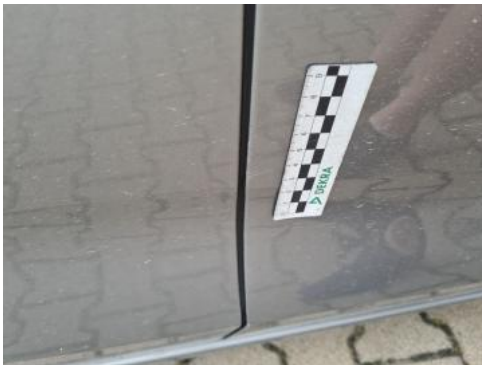
**Fot. 49**

Drzwi przednie P - Rysa/odprysk 2

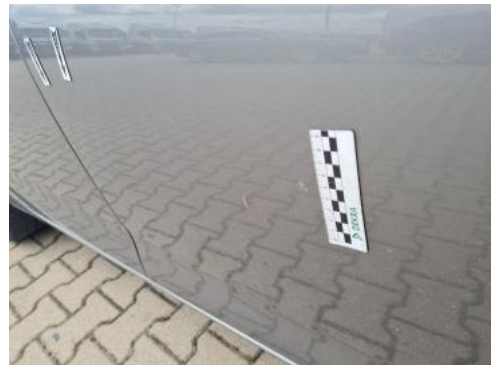
**Fot. 50**

Drzwi przednie P() - Rysa/odprysk 3

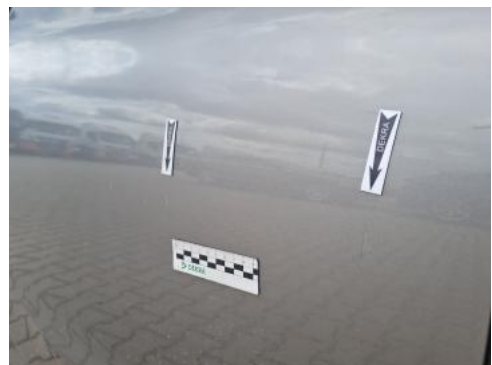
**Fot. 52**

| | | 39094745 | | liczne, rysa/odprysk | | | | naprawa |

Drzwi tylne P - Rysa/odprysk 1

| | | 0,00 | 0,00 | 0,00 | 0,00 | 217,20 | 401,75 | 618,95 |

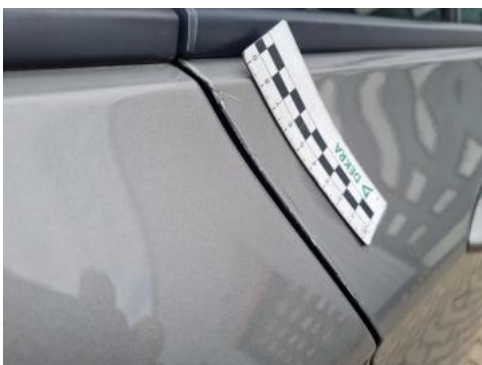
**Fot. 53**

Drzwi tylne P() - Rysa/odprysk 3

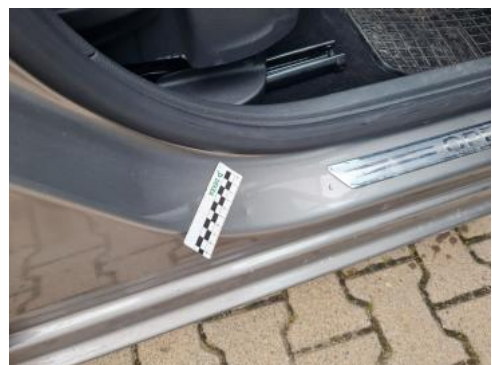
**Fot. 54**

| Poz. | Nazwa pozycji | Opis uszkodzeń |
|---|---|---|
| 3 | Próg (R) | wgniecenie |

Próg P - Wgniecenie/odkształcenie 1

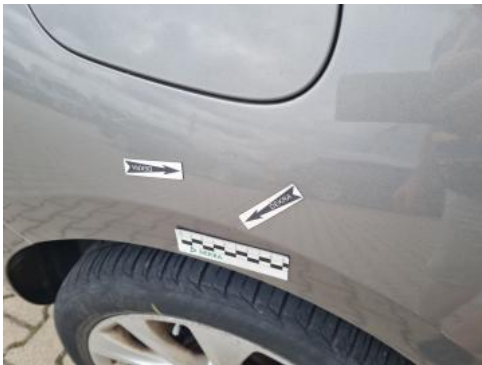
**Fot. 57**

| | | 39246005 | | wgniecenie, rysa/odprysk | | | | naprawa |

Błotnik tylny P / Ściana boczna P - Rysa/odprysk 1

| | | 0,00 | 0,00 | 1,50 | 180,00 | 217,20 | 396,65 | 793,85 |

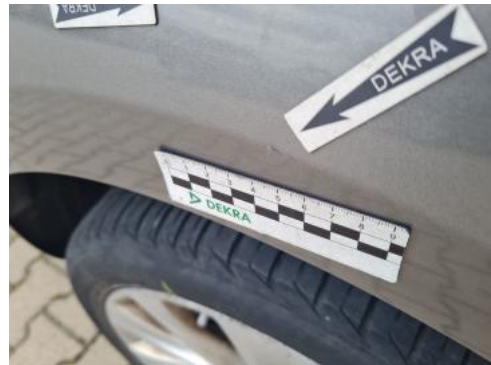
**Fot. 58**

Błotnik tylny P / Ściana boczna P - Wgniecenie/odkształcenie 1

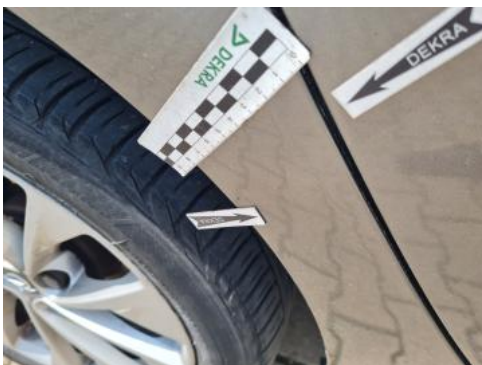
**Fot. 59**

Błotnik tylny P / Ściana boczna P() - Wgniecenie/odkształcenie 3

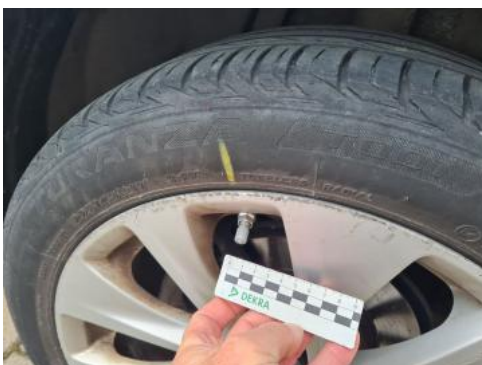
**Fot. 61**

| | | 13451895 | | zarysowanie | | | | naprawa |

Felga aluminiowa tylna P - Rysa/odprysk 1

| | | 0,00 | 0,00 | 1,00 | 120,00 | 0,00 | 0,00 | 120,00 |

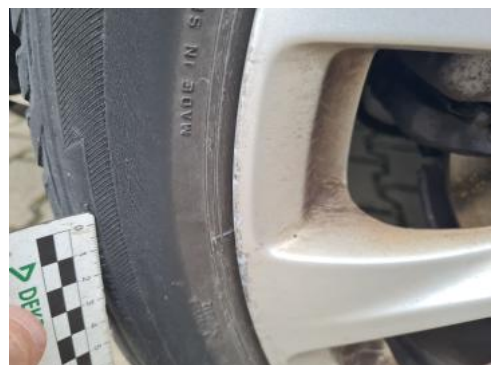
**Fot. 62**

Felga aluminiowa tylna P - Rysa/odprysk 2

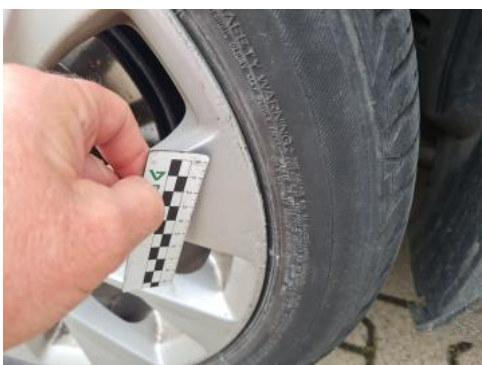
**Fot. 63**

Felga aluminiowa tylna P() - Rysa/odprysk 3

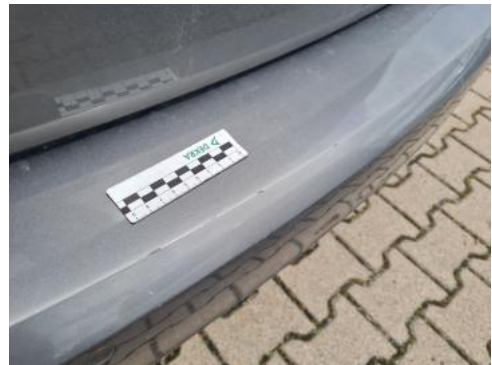
**Fot. 66**

| | | 13426359 | | zarysowanie | | | | naprawa |

Zderzak tylny - Rysa/odprysk 2

| | | 0,00 | 0,00 | 0,00 | 0,00 | 229,20 | 689,00 | 918,20 |

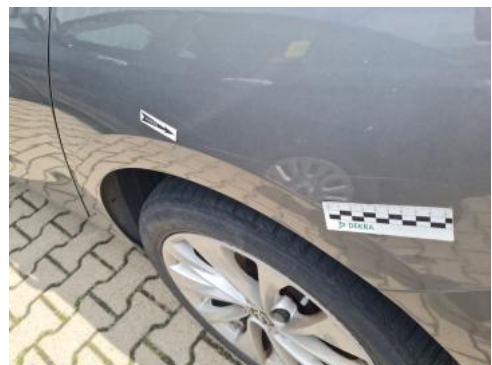
**Fot. 68**

| Poz. | Nazwa pozycji | Opis uszkodzeń |
|---|---|---|
| 4 | Błotnik tylny (L) | rysa/odprysk |

Ściana boczna L / Błotnik tylny L - Rysa/odprysk 1

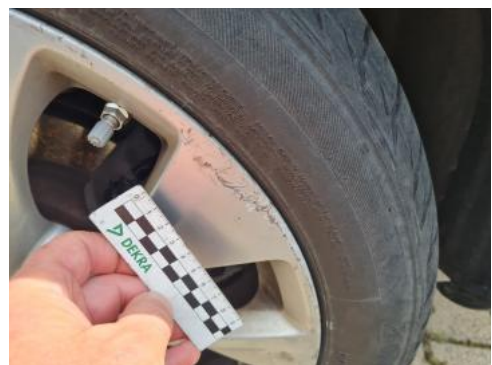
**Fot. 70**

| | | 13451895 | | zarysowanie | | | | naprawa |

Felga aluminiowa tylna L - Rysa/odprysk 1

| | | 0,00 | 0,00 | 1,00 | 120,00 | 0,00 | 0,00 | 120,00 |

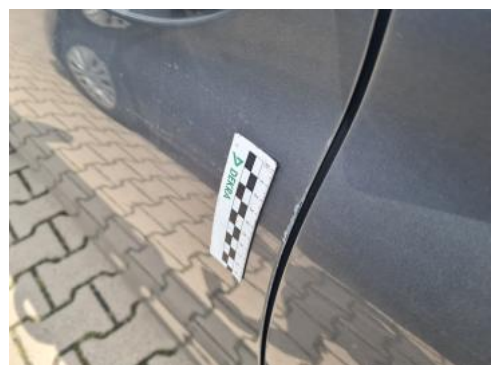
**Fot. 72**

| | | 39160867 | | ostre, zarysowanie | | | | naprawa |

Drzwi przed L - Rysa/odprysk 1

| | | 0,00 | 0,00 | 0,00 | 0,00 | 229,20 | 426,95 | 656,15 |

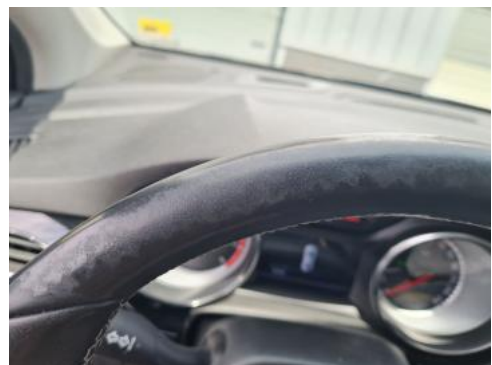
**Fot. 76**

| Poz. | Nazwa pozycji | Opis uszkodzeń |
|---|---|---|
| 5 | Kierownica skórzana z Airbag | rysa/odprysk |

Koło kierownicy - Rysa/odprysk 1

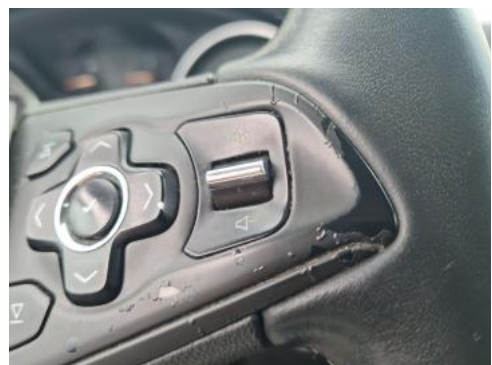
**Fot. 78**

Koło kierownicy() - Inne 3

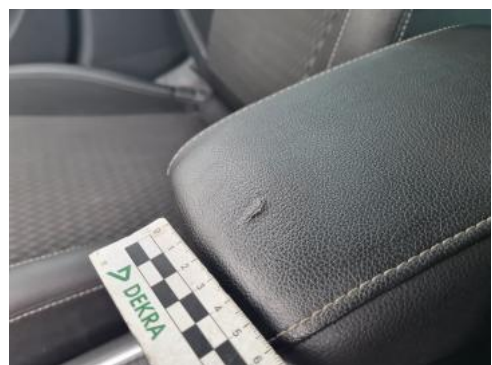
**Fot. 80**

Podłokietnik środkowy przedni - Pęknięcie/rozerwanie 1

| 1. | Włącznik tempomatu | Nr katalogowy | | Rodzaj uszkodzenia | | | | Rodzaj operacji |
|---|---|---|---|---|---|---|---|---|
| | | 593,00 | 11,86 | 0,20 | 24,00 | 0,00 | 0,00 | 628,86 |

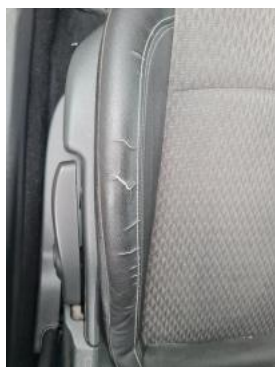
**Fot. 81**

| | | 39046582 | | pęknięcie/rozerwanie | | | | wymiana |

Fotel prz. lew. - Pęknięcie/rozerwanie 1

| | | 744,27 | 14,89 | 1,10 | 132,00 | 0,00 | 0,00 | 891,16 |
