Ocena techniczna -wycena numer: 0360/2023

Zadanie: Ocena stanu technicznego i określenie wartości rynkowej pojazdu

Marka: **OPEL**

Model pojazdu: **Insignia II Grand Sport MR`17 E6**

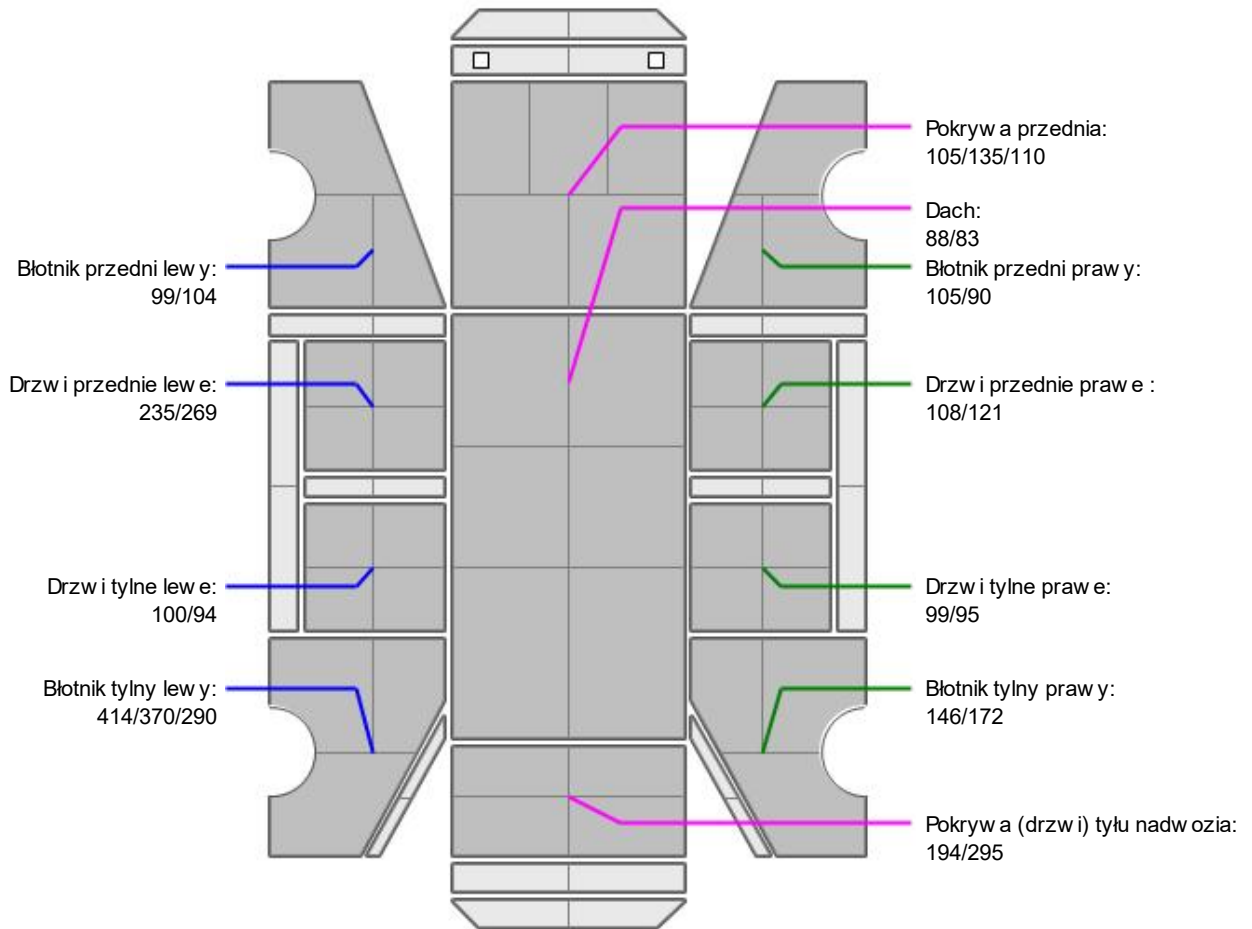
NADWOZIE – Opis powłoki lakierowej

L.p.	Nazwa elementu	L / P	Grubość powłoki [μm]	Opis
1	Pokrywa przednia		105/135/110	
2	Dach		88/83	
3	Błotnik przedni	L	99/104	
4	Drzwi przednie	L	235/269	
5	Drzwi tylne	L	100/94	
6	Błotnik tylny	L	414/370/290	
7	Błotnik przedni	P	105/90	
8	Drzwi przednie	P	108/121	
9	Drzwi tylne	P	99/95	
10	Błotnik tylny	P	146/172	
11	Pokrywa (drzwi) tyłu nadwozia		194/295
