OPINIA TECHNICZNA

Zadanie: Ocena stanu technicznego i określenie wartości rynkowej pojazdu

Rodzaj pojazdu:	Ci gnik samochodowy	VIN:	XL RTE F 5 3 0 0 G 4 6 9 7 1 4
Marka:	DAF	Nr rejestracyjny:	GDA82339
Model pojazdu:	XF/XG/XG+ 480 MR`22 E6 18.0t	Nr Info-Ekspert:	214-02999
Wersja:	XF FT Space Cab	Rok produkcji:	2023

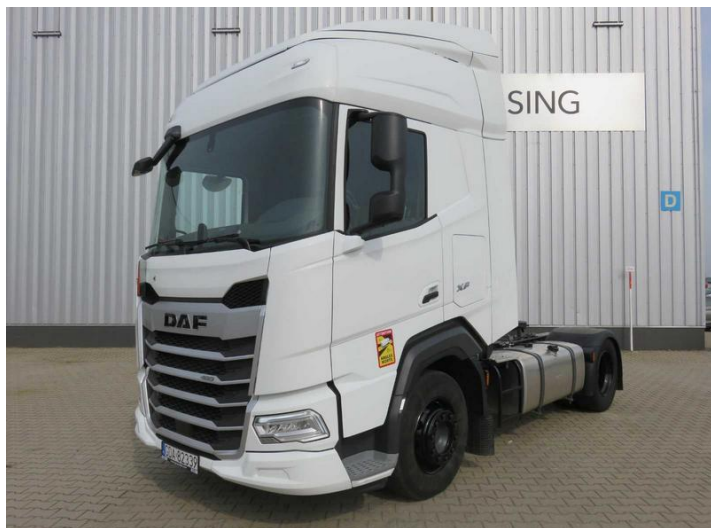
L.p.	Nazwa elementu	L / P	Rodzaj uszkodzenia	Opis	Fot. nr
1	Drzwi boczne	P	Odpryski powłoki lakierowej
