**Opinia numer: 51/DOA/06/24**

Zadanie: Okre lenie warto ci rynkowej pojazdu

Marka: VOLVO

Model: FH 500 MR`13 E6 20.1t

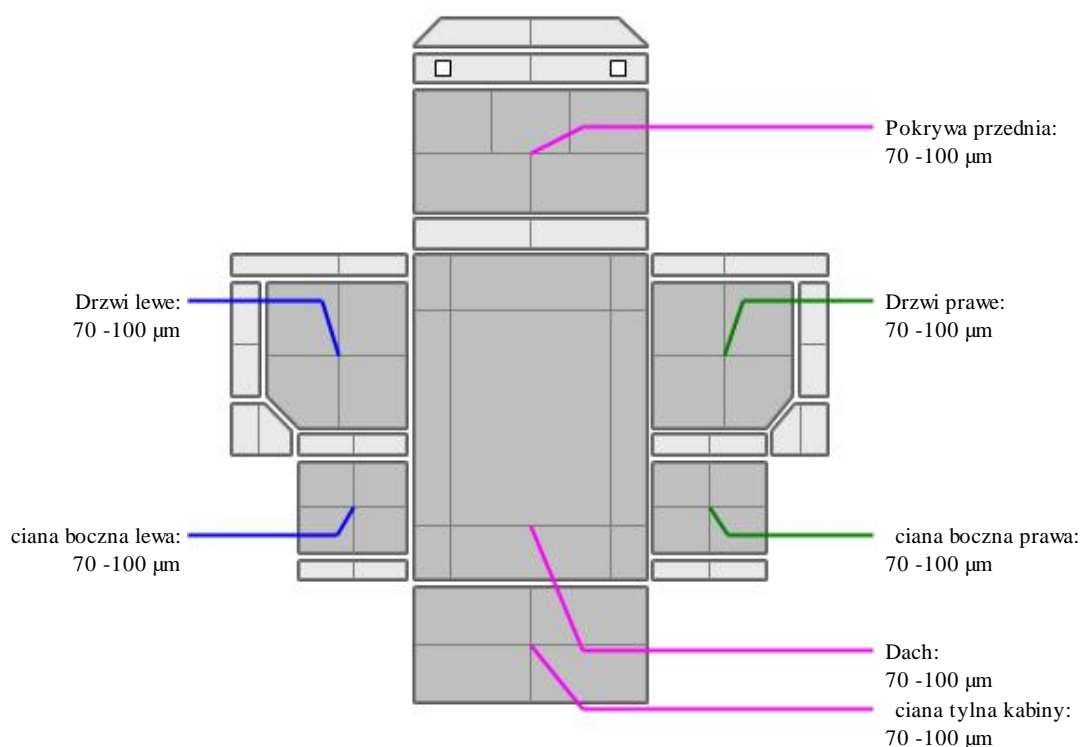
**OPIS POWŁOKI LAKIEROWEJ KABINY**

- widoczne ślady po naprawach i lakierowaniu na kilku elementach z tworzyw sztucznych
- na elementach obłachowania karoserii grubość powłoki lakierowej mieści się w przedziale od 70 do 100 µm

- niektóre elementy lakierowane – z różnicami odcieni koloru powłoki lakierowej
- silnik o zapłonie samoczynnym – uruchomiono
- silnik pracuje bez nadmiernego dymienia

- prawie wszystkie elementy lakierowane karoserii pojazdu posiadają eksploatacyjne uszkodzenia powłoki lakierowej w postaci zarysowań i/lub porysowań, i/lub otarć, i/lub ubytków punktowych (o różnym stopniu intensywności występowania)
