**Opinia numer: 02 DOA 01 25**

Zadanie: Określenie wartości rynkowej pojazdu

Marka: MAN

Model: 18.510 TGX E6 18.0t

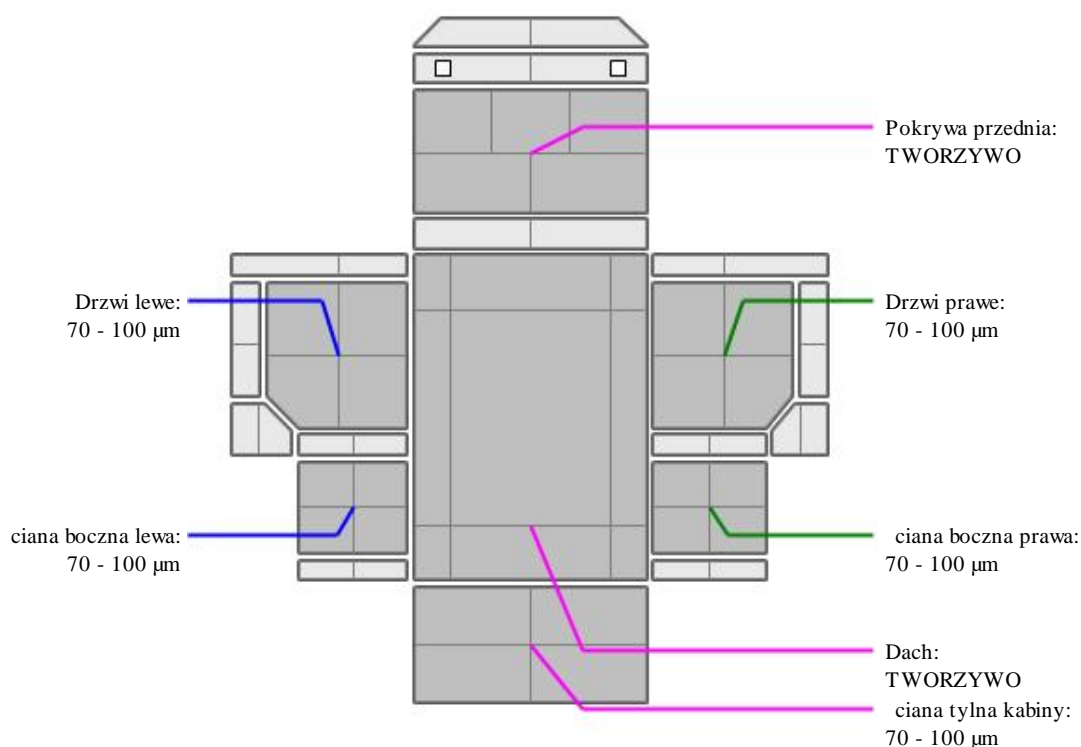
**OPIS POWŁOKI LAKIEROWEJ KABINY**

- pojazd bez widocznych uszkodzeń po wcześniejszych naprawach blacharsko-lakierniczych
- na wszystkich elementach obłachowania karoserii grubość powłoki lakierowej mieści się w przedziale od 70 do 100 µm
