**Ocena techniczna -wycena numer: 0123/2025**

Zadanie: Ocena stanu technicznego i określenie wartości rynkowej pojazdu

Marka: **FIAT**

Model pojazdu: **Ducato 35 2.3 M-jet MR`16 E6d 3.5t**

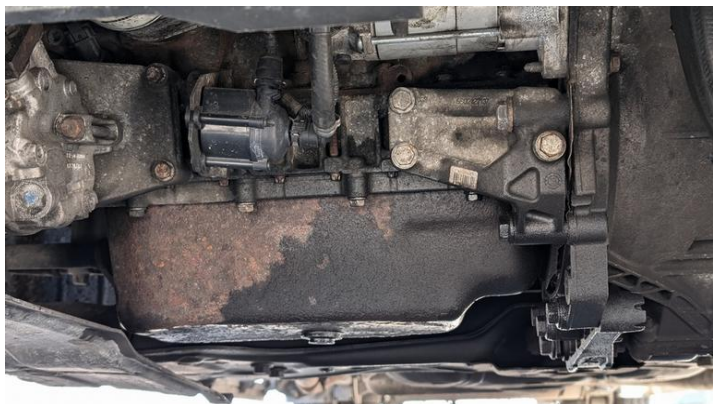
FCA ITALY S.P.A.  
E3-2007/46-0044  
ZF A250000-D2M278330  
3500 KG KG  
6500 KG KG  
1- 2400 KG  
2- 2400 KG  
MOTORE 12A GL 4111  
VERSIONE 2500GNAD GE  
MADE IN ITALY 0,52  
2894

\*ZFA250000\*

\*02M27830\*
