# OPINIA TECHNICZNA

## DANE IDENTYFIKACYJNE POJAZDU

| Rodzaj pojazdu: | <b>Ciągnik samochodowy</b> | VIN: | <b>XL RTE F 53 00 G 437147</b> |
| Marka: | <b>DAF</b> | Nr rejestracyjny: | <b>PY34454</b> |

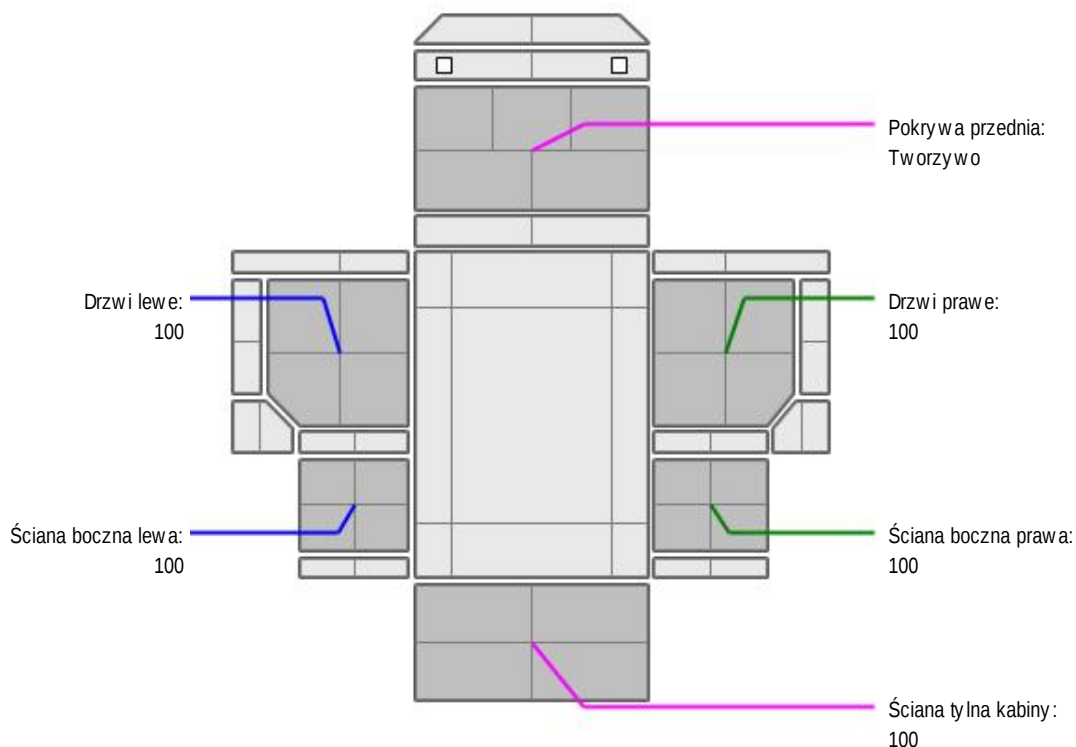
### KABINA KIEROWCY – Opis powłoki lakierowej

| L.p. | Nazwa elementu | L / P | Grubość powłoki [μm] | Opis |
| 1 | Pokrywa przednia | | Tworzywo | |
| 2 | Drzwi | L | 100 | |
| 3 | Ściana boczna | L | 100 | |
| 4 | Drzwi | P | 100 | |
| 5 | Ściana boczna | P | 100 | |
| 6 | Ściana tylna kabiny | | 100 | |
