Raport techniczny / oszacowanie kosztu naprawy nr 269712/6/21-9542 z dnia 22-06-2021

Nr zlecenia	VBL(CFM)/WRO/37868/21/06/15	Data oględzin	21-06-2021
Data zlecenia	15-06-2021	Miejsce oględzin	GB Truck, ul. Połczyńska 110, 01-300-001 Warszawa
Nr zlecieniodawcy

JAGUAR, F-Pace 15-, F-Pace 2.0 i4D AWD Prestige aut, EC 0125527, VIN SADCA2BN4JA275742, nr rej. WB1320R

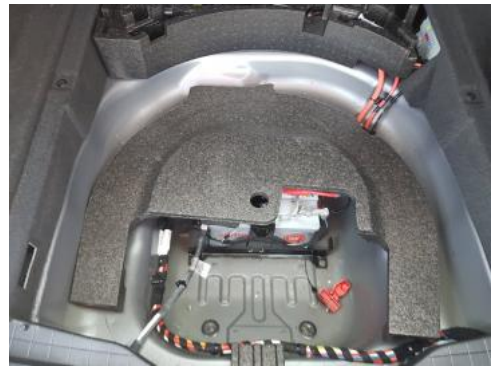
Fot. 18
Koło zapasowe/trójkąt/gaśnica

8.	Zestaw naprawczy koła	Nr katalogowy		Rodzaj uszkodzenia				Rodzaj operacji
		Część zam. [zł]	Normalia [zł]	Robocizna [rbg]	Koszt. rob. [zł]	Koszt. rob. I. [zł]	Mat. lakier [zł]	Razem [zł]
		250,00	0,00	0,00	0,00	0,00	0,00	250,00

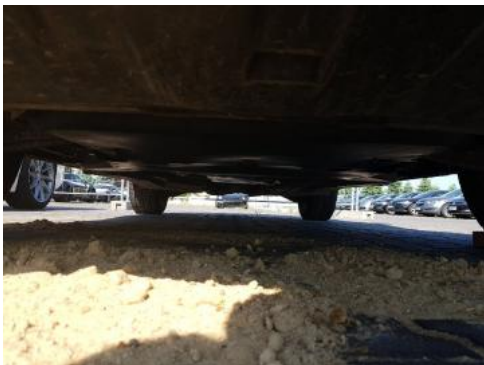
Fot. 19
Spód pojazdu przód

9.	Wyciek paliwa	Nr katalogowy		Rodzaj uszkodzenia				Rodzaj operacji
		Część zam. [zł]	Normalia [zł]	Robocizna [rbg]	Koszt. rob. [zł]	Koszt. rob. I. [zł]	Mat. lakier [zł]	Razem [zł]
		0,00	0,00	1,00	120,00	0,00	0,00	120,00

10.	Wał napędowy	Nr katalogowy		Rodzaj uszkodzenia				Rodzaj operacji
		Część zam. [zł]	Normalia [zł]	Robocizna [rbg]	Koszt. rob. [zł]	Koszt. rob. I. [zł]	Mat. lakier [zł]	Razem [zł]
		0,00	0,00	1,00	120,00	0,00	0,00	120,00
