Raport techniczny / oszacowanie kosztu naprawy nr 198919/2/22-12401 z dnia 15-02-2022

Nr zlecenia	VBL(CFM)/WRO/08017/22/02/11	Data oględzin	15-02-2022
Data zlecenia	11-02-2022	Miejsce oględzin	ul. Fabryczna 24, 55-080 Pietrzykowskie
Nr zleceńodawcy			00-001 Warszawa

JAGUAR, F-Pace 15-20, F-Pace 2.0 i4D AWD Prestige aut, EC 0125527, VIN SADCA2BN1JA278209, nr rej. WB2336R

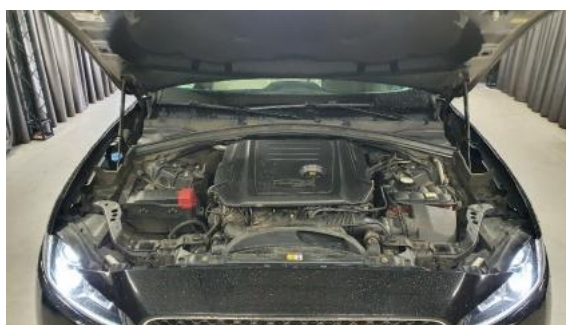
Fot. 16
Komora silnika

Poz.	Nazwa pozycji	Opis uszkodzeń
1	Opony wszystkich kół	ślady intensywnej eksploatacji
2	Silnik	nadmierne dymienie - weryfikacja warsztatowa, ubytki płynu chłodzącego - weryfikacja warsztatowa, nietypowe odgłosy pracy - weryfikacja warsztatowa

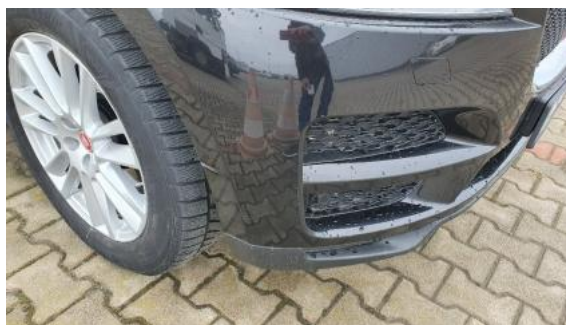
Fot. 24
Zderzak (Zdjęcie poglądowe 1)

3.	Okładzina zderzaka przedniego	Nr katalogowy		Rodzaj uszkodzenia				Rodzaj operacji
		T4A5642LML		liczne, zarysowanie				lakierowanie K3
		Część zam. [zł]	Normalia [zł]	Robocizna [rbg]	Koszt. rob. [zł]	Koszt. rob. I. [zł]	Mat. lakier [zł]	Razem [zł]
		0,00	0,00	0,00	0,00	297,00	385,99	682,99

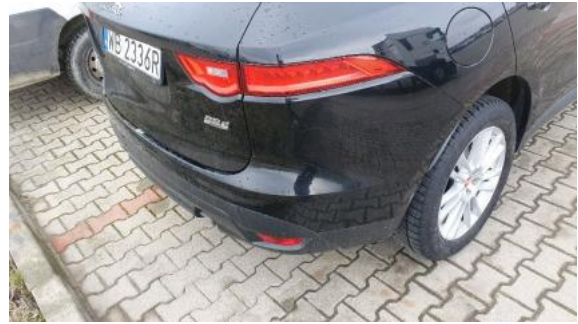
Fot. 34
Zderzak tylny (Zdjęcie pogładowe 1)

5.	Okładzina zderzaka tylnego	Nr katalogowy		Rodzaj uszkodzenia				Rodzaj operacji
		T4A7393LML		wgniecenie/odkształcenie, łuszczenie powłoki lakierowej, zarysowanie				naprawa
		Część zam. [zł]	Normalia [zł]	Robocizna [rbg]	Koszt. rob. [zł]	Koszt. rob. I. [zł]	Mat. lakier [zł]	Razem [zł]
		0,00	0,00	0,50	60,00	261,00	276,04	597,04

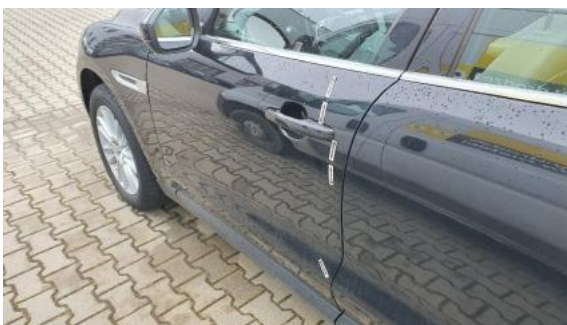
Fot. 39
Drzwi przednie lewe (Zdjęcie pogładowe 1)

4.	Drzwi przednie (nieuzbrojone) (L)	Nr katalogowy		Rodzaj uszkodzenia				Rodzaj operacji
		T4A1369		głębokie, zarysowanie, na krawędzi, liczne, wgnieceniepunktowe				naprawa
		Część zam. [zł]	Normalia [zł]	Robocizna [rbg]	Koszt. rob. [zł]	Koszt. rob. I. [zł]	Mat. lakier [zł]	Razem [zł]
		0,00	0,00	0,50	60,00	297,00	237,55	594,55

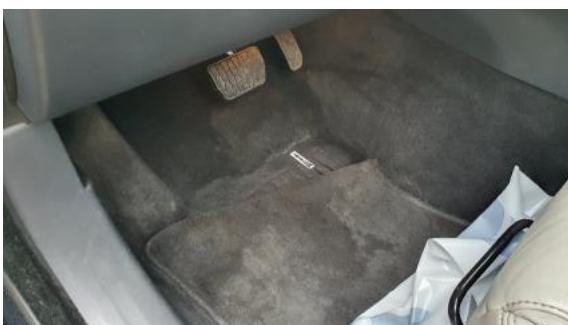
Fot. 45
Wykładzina podłogi (Zdjęcie poglądowe 1)

1.	Dywaniki podłogi przód (L)	Nr katalogowy		Rodzaj uszkodzenia				Rodzaj operacji
		T4A15450AAM		pęknięcie/rozerwanie				wymiana
		Część zam. [zł]	Normalia [zł]	Robocizna [rbg]	Koszt. rob. [zł]	Koszt. rob. I. [zł]	Mat. lakier [zł]	Razem [zł]
		2 403,89	48,08	1,20	144,00	0,00	0,00	2 595,97
