DEKRA Polska Sp. z o.o.
ul. Konstruktorska 12A, 02-673 Warszawa

Raport techniczny / oszacowanie kosztu naprawy nr 306142/11/22-9542 z dnia 30-11-2022

BMW, Seria 3 [F30/F80] 15-18, 318d Sport Line aut, EC 0114550, VIN WBA8C31070ED48293, nr rej. DW2W188

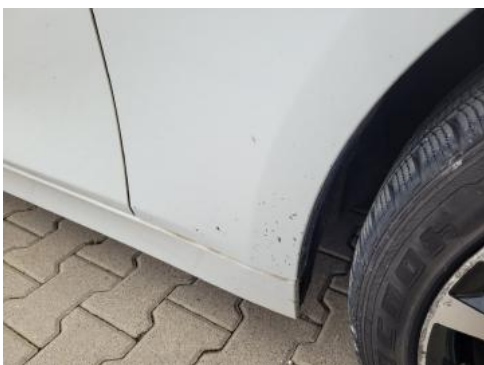
Fot. 25
Błotnik przedni prawy (Zdjęcie poglądowe 1)

Poz.	Nazwa pozycji	Opis uszkodzeń
1	Błotnik przedni (L)	zabrudzenie
2	Błotnik przedni (R)	zabrudzenie
3	Okładzina zderzaka tylnego	rysa/odprysk, zabrudzenie
4	Błotnik tylny (L)	wgniecenie

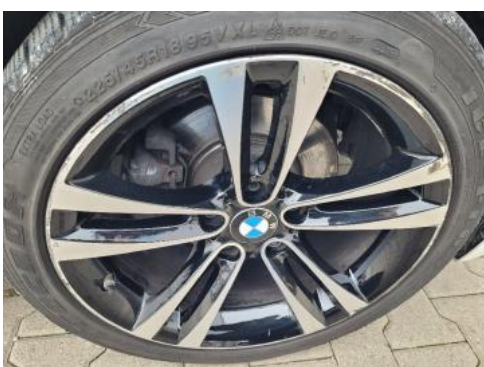
Fot. 27
Felga przednia prawa (Zdjęcie poglądowe 1)

5	Felgi kół	zarysowania eksploatacyjne
---	-----------	----------------------------

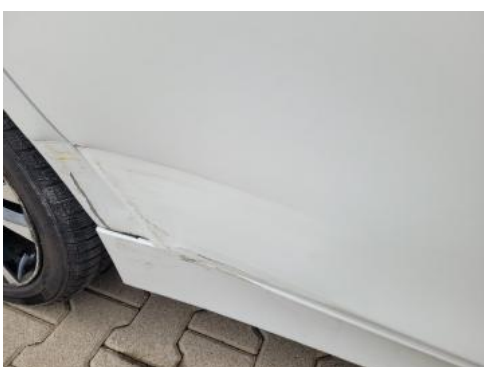
Fot. 31
Drzwi tylne prawe (Zdjęcie poglądowe 1)

1.	Drzwi tylne (nieuzbrojone) (R)	Nr katalogowy		Rodzaj uszkodzenia			Rodzaj operacji	
		Część zam. [zł]	Normalia [zł]	Robocizna [rbg]	Koszt. rob. [zł]	Koszt. rob. I. [zł]	Mat. lakier [zł]	Razem [zł]
		41009628762		wgniecenie			naprawa	
		0,00	0,00	4,00	480,00	292,00	347,55	1 119,55
2.	Nakładka progu zewn. (R)	Nr katalogowy		Rodzaj uszkodzenia			Rodzaj operacji	
		Część zam. [zł]	Normalia [zł]	Robocizna [rbg]	Koszt. rob. [zł]	Koszt. rob. I. [zł]	Mat. lakier [zł]	Razem [zł]
		51777312752		wgniecenie			naprawa	
		0,00	0,00	2,00	240,00	268,00	305,85	813,85
3.	Błotnik tylny (R)	Nr katalogowy		Rodzaj uszkodzenia			Rodzaj operacji	
		Część zam. [zł]	Normalia [zł]	Robocizna [rbg]	Koszt. rob. [zł]	Koszt. rob. I. [zł]	Mat. lakier [zł]	Razem [zł]
		41007298172		wgniecenie			naprawa	
		0,00	0,00	2,00	240,00	292,00	343,35	875,35
