Raport techniczny / oszacowanie kosztu naprawy nr 326696/5/23-9542 z dnia 31-05-2023

Nr zlecenia	VBL(CFM)/WRO/35813/23/05/26	Data oględzin	30-05-2023
Data zlecenia	26-05-2023	Miejsce oględzin	ul. Fabryczna 24
Nr zleceńodawcy			55-080 Pietrzykowice

JAGUAR, F-Pace 15-20, F-Pace 2.0 i4D AWD Pure aut, EC 0125526, VIN SADCA2BN6JA259994, nr rej. WB6322P

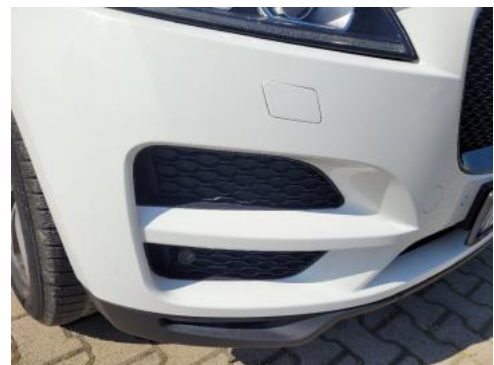
3.	Okładzina zderzaka przedniego	Nr katalogowy		Rodzaj uszkodzenia				Rodzaj operacji
		T4A5641LML		liczne, odpryski lakieru, wtrącenia powłoki lakierowej				lakierowanie K3
		Część zam. [zł]	Normalia [zł]	Robocizna [rbg]	Koszt. rob. [zł]	Koszt. rob. I. [zł]	Mat. lakier [zł]	Razem [zł]
		0,00	0,00	0,00	0,00	201,00	122,30	323,30

Fot. 24
Zderzak (Zdjęcie poglądowe 1)

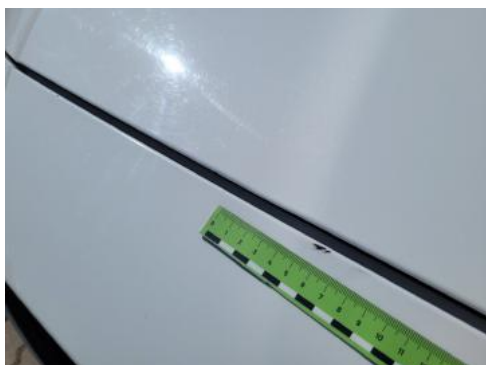
Fot. 25
Zderzak (Zdjęcie poglądowe 2)

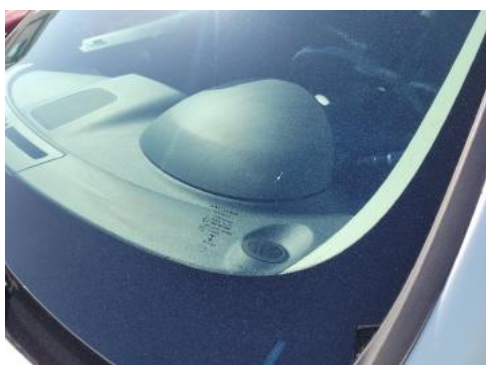
1.	Szyba przednia barwiona	Nr katalogowy		Rodzaj uszkodzenia				Rodzaj operacji
		T4A33032		pęknięcie				wymiana
		Część zam. [zł]	Normalia [zł]	Robocizna [rbg]	Koszt. rob. [zł]	Koszt. rob. I. [zł]	Mat. lakier [zł]	Razem [zł]
		3 809,75	76,20	2,50	300,00	0,00	0,00	4 185,95

Fot. 29
Szyba czołowa (Zdjęcie poglądowe 1)

2.	Kpl.montażowy/na prawczy-kpl.do klejenia	Nr katalogowy		Rodzaj uszkodzenia				Rodzaj operacji
		C2D49241						wymiana
		Część zam. [zł]	Normalia [zł]	Robocizna [rbg]	Koszt. rob. [zł]	Koszt. rob. I. [zł]	Mat. lakier [zł]	Razem [zł]
		249,34	4,99	0,00	0,00	0,00	0,00	254,33

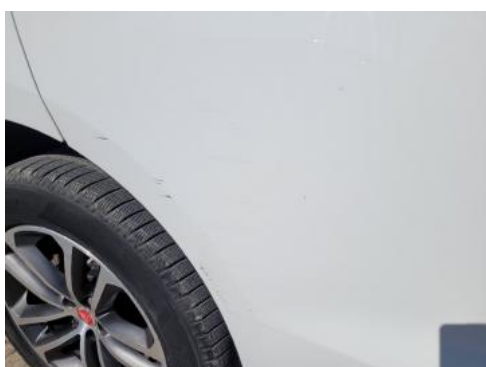
6.	Drzwi tylne (nieuzbrojone) (R)	Nr katalogowy		Rodzaj uszkodzenia			Rodzaj operacji	
		Część zam. [zł]	Normalia [zł]	Robocizna [rbg]	Koszt. rob. [zł]	Koszt. rob. I. [zł]	Mat. lakier [zł]	Razem [zł]
		T4A1370		liczne, zarysowanie			lakierowanie III	
		0,00	0,00	0,00	0,00	297,00	468,50	765,50
7.	Kluczyk zapłonowy	Nr katalogowy		Rodzaj uszkodzenia			Rodzaj operacji	
		Część zam. [zł]	Normalia [zł]	Robocizna [rbg]	Koszt. rob. [zł]	Koszt. rob. I. [zł]	Mat. lakier [zł]	Razem [zł]
				brak			dodatkowe koszty	
		800,00	0,00	0,00	0,00	0,00	0,00	800,00
8.	Czas dodatkowy	Nr katalogowy		Rodzaj uszkodzenia			Rodzaj operacji	
		Część zam. [zł]	Normalia [zł]	Robocizna [rbg]	Koszt. rob. [zł]	Koszt. rob. I. [zł]	Mat. lakier [zł]	Razem [zł]
							dodatkowe koszty	
		0,00	0,00	0,20	24,00	0,00	0,00	24,00

Fot. 31
Drzwi tylne prawe (Zdjęcie poglądowe 1)

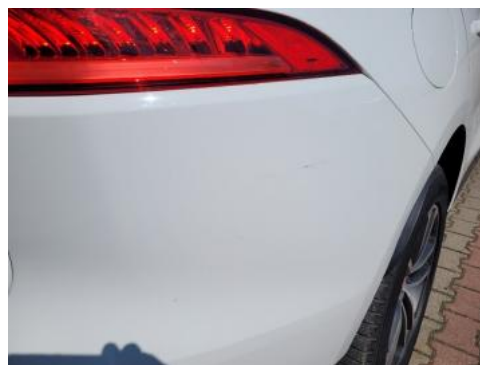
Poz.	Nazwa pozycji	Opis uszkodzeń
1	Okładzina zderzaka tylnego	rysa/odprysk
2	Nakładka pokrywy tylnej dół	rysa/odprysk

Fot. 34
Zderzak tylny (Zdjęcie pogładowe 1)

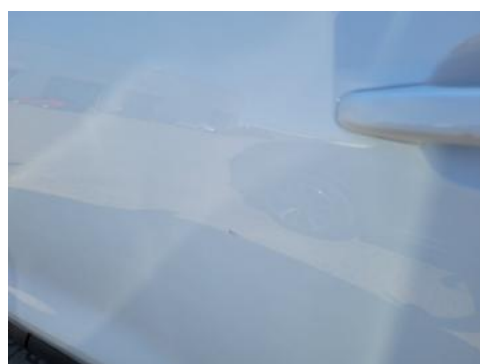
5.	Drzwi tylne (nieuzbrojone) (L)	Nr katalogowy		Rodzaj uszkodzenia				Rodzaj operacji
		T4A1371		rysa/odprysk				lakierowanie III
		Część zam. [zł]	Normalia [zł]	Robocizna [rbg]	Koszt. rob. [zł]	Koszt. rob. I. [zł]	Mat. lakier [zł]	Razem [zł]
		0,00	0,00	0,00	0,00	285,00	420,95	705,95

Fot. 36
Drzwi tylne lewe (Zdjęcie pogładowe 1)

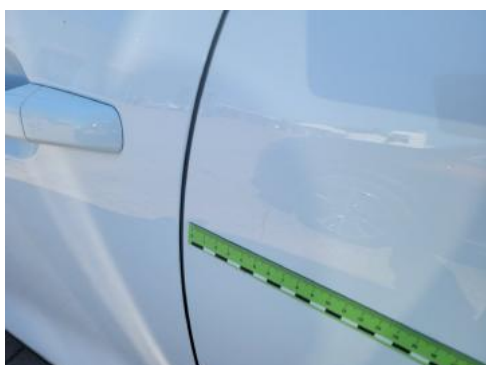
Fot. 37
Drzwi tylne lewe (Zdjęcie pogładowe 2)

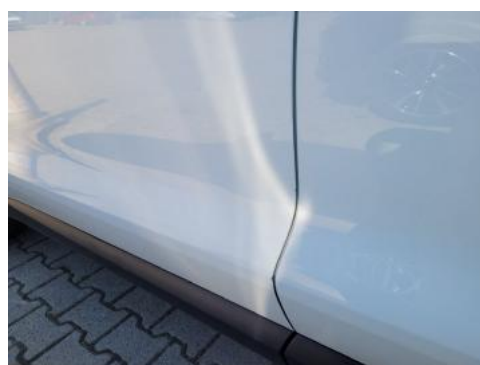
4.	Drzwi przednie (nieuzbrojone) (L)	Nr katalogowy		Rodzaj uszkodzenia				Rodzaj operacji
		T4A1369		odpryski lakieru, ślady korozji				lakierowanie III
		Część zam. [zł]	Normalia [zł]	Robocizna [rbg]	Koszt. rob. [zł]	Koszt. rob. I. [zł]	Mat. lakier [zł]	Razem [zł]
		0,00	0,00	0,00	0,00	297,00	442,55	739,55

Fot. 40
Drzwi przednie lewe (Zdjęcie pogładowe 1)

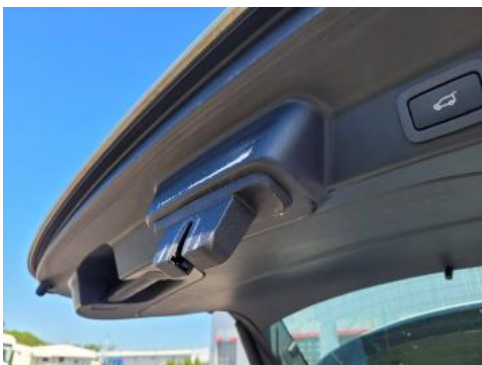
Fot. 43
Wykładzina pokrywy tylnej (Zdjęcie pogładowe 1)
