Nr zlecenia DEKRA: VBL(A)/WRO/17357/24/03/06
Nr zlecenia/szkody:
Data zlecenia: 06-03-2024

Zleceniodawca:
System IdealLeasing
VB Leasing Spółka Akcyjna
ul. Fabryczna 6
53-609 Wrocław

Grupa obiektów (Eurotax)	ciężarowe pow. 3,5t
Kod EC (Eurotax)	0081432
Producent	VOLVO
Model	FH 460 Euro 5 12777ccm - 469KM 20/34t 09-13
Typ/wersja	FH 460 4x2 Globetrotter XL
Rodzaj nadwozia	SIK
Masa własna [kg]	7714
Dopuszczalna masa całkowita [kg]	18000
Rozstaw osi 1/2	3800
Rodzaj silnika	z zapłonem samoczynnym
Układ oczyszczana spalin	KSC
Pojemność silnika [ccm]	12777
Moc silnika [KM/kW]	469/345
Skrzynia biegów	automatyczna
Nr rejestracyjny	WGM5158C
VIN	YV2AG20A5AB557440
Data 1. rejestracji	03-03-2010
Data nast. bad. techn.	07-02-2024
Rok produkcji	2010 (rok produkcji został zweryfikowany z zewnętrzną bazą danych)
Stan licznika [km]	1 466 891 (odczytany)
Kolor nadwozia/rodzaj powłoki	czerwony/zwykły
Data oględzin	2024-03-11

Stan techniczny kabiny kierowcy

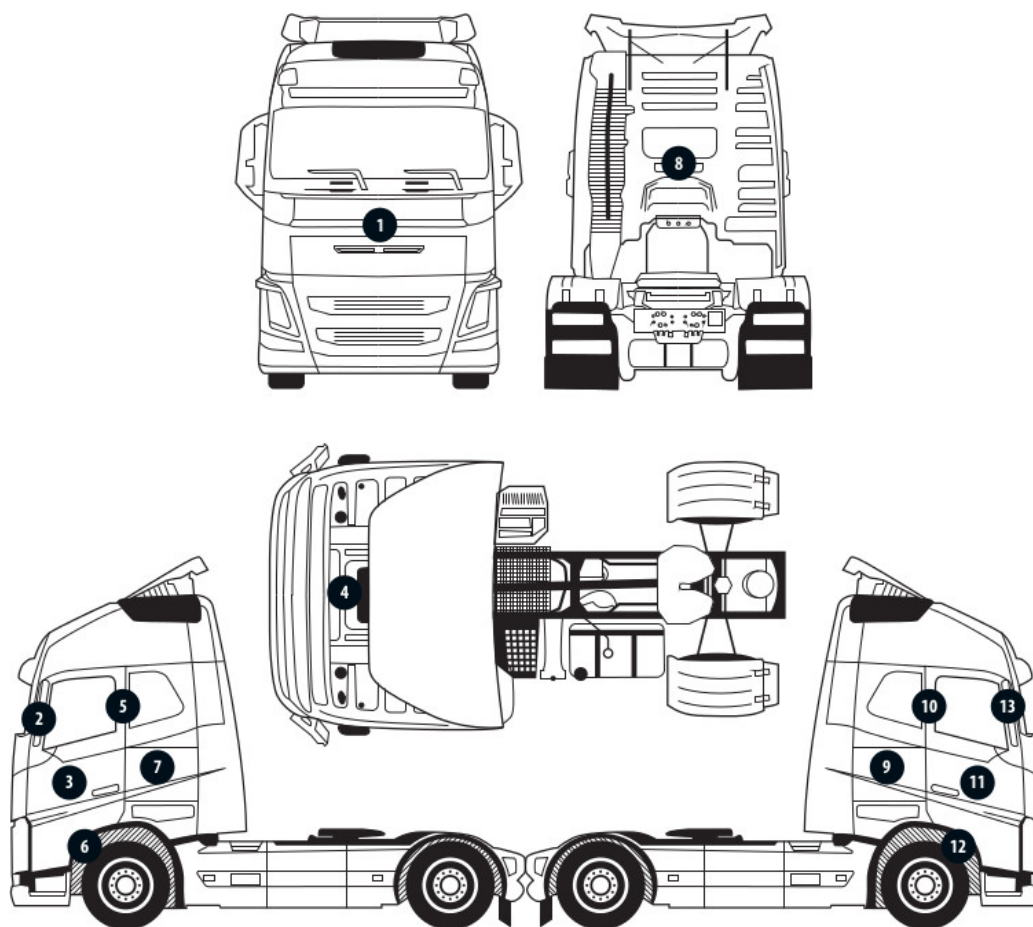
Pomiar grubości powłoki lakierowej poj.

Nr punktu kontroli	Kontrolowany element	Zmierzony przedział grubości powłoki lakierowej [µm]
1	Ściana przednia	80 - 95
2	Słupek przedni lewy	125 - 140
3	Drzwi lewe	105 - 130
5	Słupek środkowy lewy	90 - 100
6	Próg lewy	105 - 135
7	Ściana boczna lewa	100 - 125
8	Ściana tylna	100 - 120
9	Ściana boczna prawa	100 - 120
10	Słupek środkowy prawy	80 - 95
11	Drzwi prawe	100 - 130
12	Próg prawy	80 - 100
13	Słupek przedni prawy	120 - 130

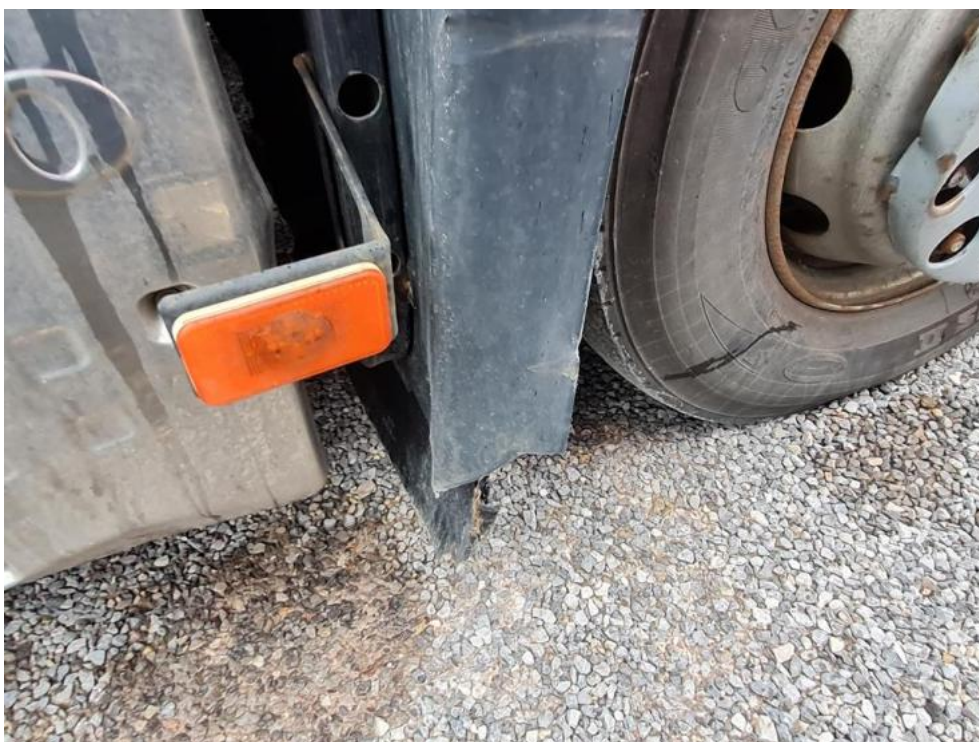
Fot. 56.
błotnik PP

Nazwa elementu	Opis elementu	Rodzaj uszkodzenia	Umiejscowienie / Rozmiar	Uwagi
Podest ramy	środk.	odkształcenie		
Błotnik	tyln. l.	odkształcenie		- ubytek materiału, - pęknięcia, - zarysowania, - brak zaślepek,
Rama		ubytek/odprysk(i) powłoki lakierowej		- ślady korozji,
Pokrywa akumulatorów		brak		
Lampa zespolona	tyln. l.	pęknięcie		
Błotnik	tyln. p.	zarysowanie		- ubytek materiału, - pęknięcia, - brak zaślepek,
Osłona boczna	praw.	odkształcenie
