DEKRA Polska Sp. z o.o.
ul. Konstruktorska 12A, 02-673 Warszawa

Raport techniczny / oszacowanie kosztu naprawy nr 287766/6/24-14716 z dnia 17-06-2024

Nr zlecenia	VBL(CFM)/WRO/39266/24/05/23	Data oględzin	12-06-2024
Data zlecenia	23-05-2024	Miejsce oględzin	GB Truck, ul. Połczyńska 110, 01-300 Warszawa
Nr zleceńodawcy			01-304 Warszawa

VOLKSWAGEN, Caddy 15-20, Caddy 2.0 TDI Trendline, EC 0111801, VIN WV1ZZZ2KZLX083543, nr rej. WB7129U

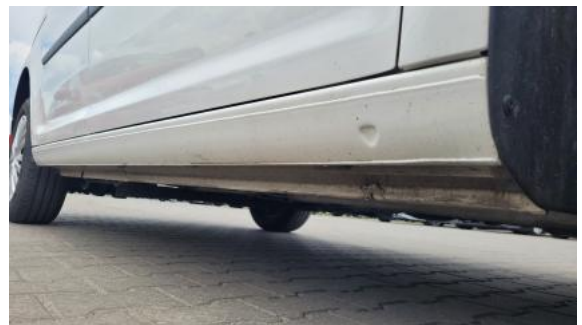
Fot. 4
Próg prawy (widok od przodu)

7.	Słupek przedni (A) z progim (R)	Nr katalogowy		Rodzaj uszkodzenia				Rodzaj operacji
		Część zam. [zł]	Normalia [zł]	Robocizna [rbg]	Koszt. rob. [zł]	Koszt. rob. I. [zł]	Mat. lakier [zł]	Razem [zł]
		2K5809836A						naprawa
		0,00	0,00	0,00	0,00	348,50	183,20	531,70

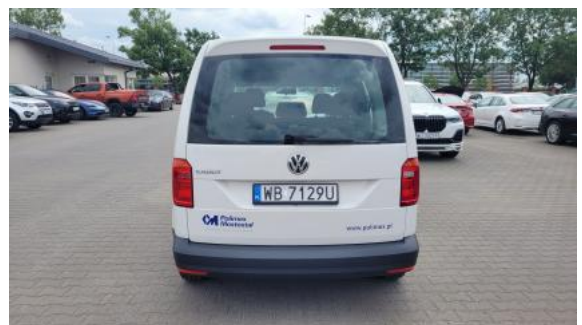
Fot. 8
Tył

2.	Okładzina zderzaka tylnego	Nr katalogowy		Rodzaj uszkodzenia				Rodzaj operacji
		Część zam. [zł]	Normalia [zł]	Robocizna [rbg]	Koszt. rob. [zł]	Koszt. rob. I. [zł]	Mat. lakier [zł]	Razem [zł]
		2K5807417B9B9		punktowe, wgniecenie/odkształcenie				wymiana
		1 007,32	20,15	0,90	153,00	0,00	0,00	1 180,47

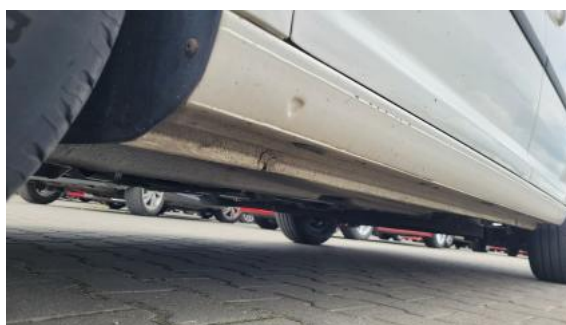
Fot. 12
Próg lewy (widok od przodu)

6.	Słupek przedni (A) z progim (L)	Nr katalogowy		Rodzaj uszkodzenia				Rodzaj operacji
		Część zam. [zł]	Normalia [zł]	Robocizna [rbg]	Koszt. rob. [zł]	Koszt. rob. I. [zł]	Mat. lakier [zł]	Razem [zł]
		2K5809835A						naprawa
		0,00	0,00	2,00	340,00	0,00	0,00	340,00

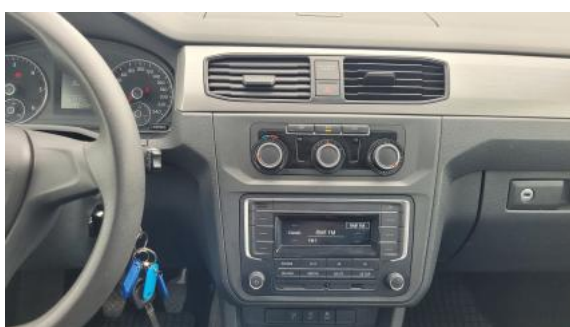
Fot. 19

4.	Nakładka konsoli środkowej	Nr katalogowy		Rodzaj uszkodzenia				Rodzaj operacji
		Część zam. [zł]	Normalia [zł]	Robocizna [rbg]	Koszt. rob. [zł]	Koszt. rob. I. [zł]	Mat. lakier [zł]	Razem [zł]
		2K0863331A82V		brak				wymiana
		70,72	1,41	0,20	34,00	0,00	0,00	106,13

Konsola środkowa
