Raport techniczny / oszacowanie kosztu naprawy nr 203945/7/24-12401 z dnia 04-07-2024

Nr zlecenia	VBL(CFM)/WRO/50466/24/07/02	Data oględzin	03-07-2024
Data zlecenia	02-07-2024	Miejsce oględzin	GB Truck, ul. Połczyńska 110, 01-300 Warszawa
Nr zleceńodawcy			01-304 Warszawa

VOLKSWAGEN, Caddy 15-20, Caddy 2.0 TDI Trendline, EC 0111801, VIN WV1ZZZ2KZLX092917, nr rej. WB7221U

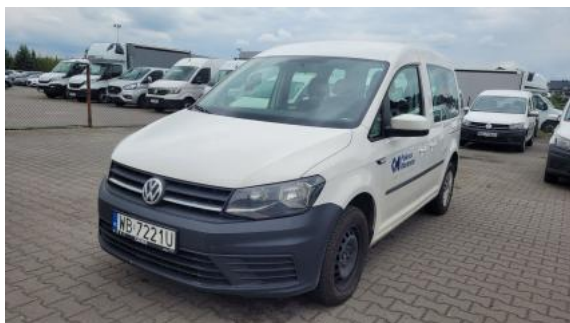
Fot. 1
Przekątna przednia lewa

1.	Kołpak koła przód (L)	Nr katalogowy		Rodzaj uszkodzenia				Rodzaj operacji
		Część zam. [zł]	Normalia [zł]	Robocizna [rbg]	Koszt. rob. [zł]	Koszt. rob. I. [zł]	Mat. lakier [zł]	Razem [zł]
		5K0601147FVZN		brak				wymiana
		185,28	3,71	0,10	12,00	0,00	0,00	200,99

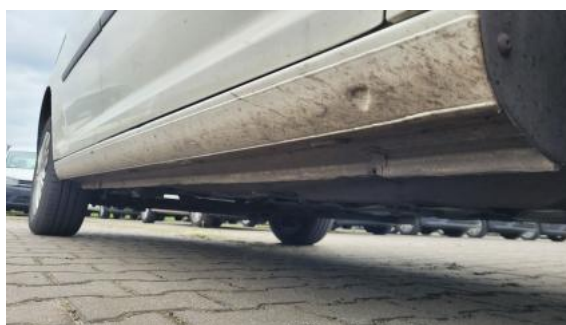
Fot. 4
Próg prawy (widok od przodu)

4.	Słupek przedni (A) z progim (R)	Nr katalogowy		Rodzaj uszkodzenia				Rodzaj operacji
		Część zam. [zł]	Normalia [zł]	Robocizna [rbg]	Koszt. rob. [zł]	Koszt. rob. I. [zł]	Mat. lakier [zł]	Razem [zł]
		2K5809836A		wgniecenie				naprawa
		0,00	0,00	1,00	120,00	384,00	299,65	803,65
