**Raport techniczny / oszacowanie kosztu naprawy** nr 372793/8/24-9542 z dnia 22-08-2024

Nr zlecenia	VBL(CFM)/WRO/61508/24/08/12	Data oględzin	21-08-2024
Data zlecenia	12-08-2024	Miejsce oględzin	GB Truck, ul. Połczyńska 110, 01-300 Warszawa
Nr zleceńodawcy			01-304 Warszawa

VOLKSWAGEN, Transporter T6 2.0 TDI Euro 6 1968ccm-150KM 15-19, Transporter T6 TDI, EC 0119855, VIN WV1ZZZ7HZKH111605, nr rej. WB5672T

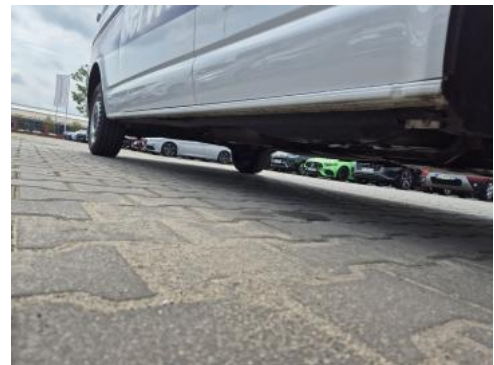
**Fot. 4**  
Próg prawy (widok od przodu)

5.	Poszycie progu (R)	Nr katalogowy		Rodzaj uszkodzenia				Rodzaj operacji
		7H3809342		ślady korozji				naprawa
		0,00	0,00	0,00	0,00	188,00	114,23	<b>302,23</b>

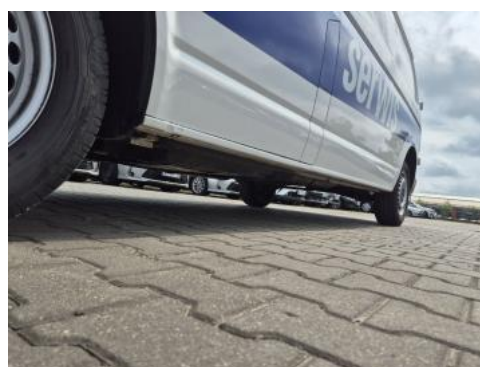
**Fot. 12**  
Próg lewy (widok od przodu)

Poz.	Nazwa części	Przedział grubości powłoki lakierowej [µm]
1	Próg lewy	150 - 1000
