**DEKRA Polska Sp. z o.o.**  
ul. Konstruktorska 12A, 02-673 Warszawa

**Raport techniczny / oszacowanie kosztu naprawy** nr 398732/6/25-9542 z dnia 09-06-2025

OPEL, Astra V Sports Tourer 15-19, Astra V 1.4 T Elite, EC 0117268, VIN W0LB8EC7H8040888, nr rej. WF6058N

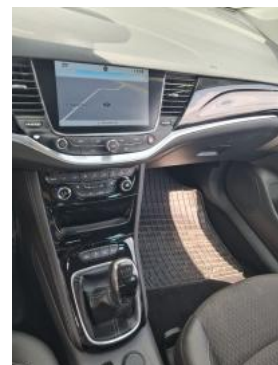
**Fot. 20**

Podłokietnik środkowy przedni - Pęknięcie/rozerwanie 1

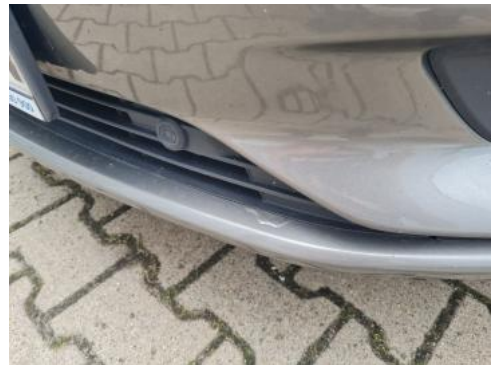
**Fot. 42**

Zderzak - zdjęcie poglądowe 1

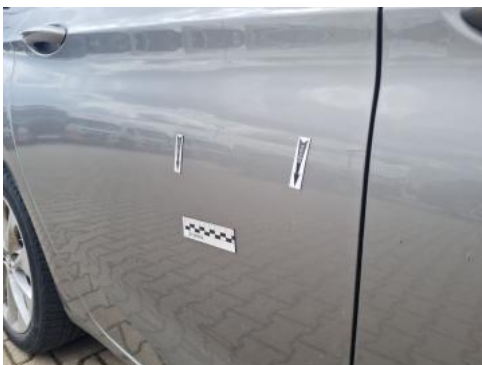
**Fot. 51**

Drzwi tylne P - zdjęcie poglądowe 1

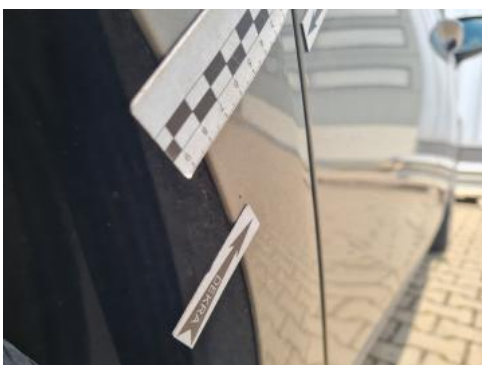
**Fot. 55**

Błotnik tylny P / Ściana boczna P - zdjęcie poglądowe 1

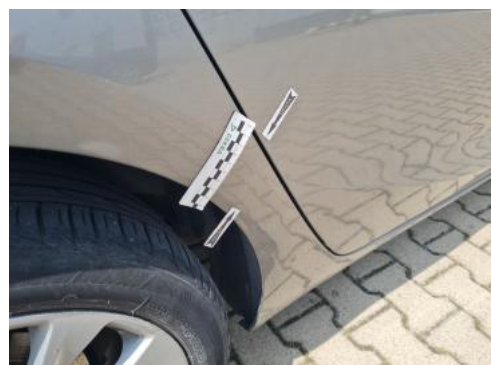
**Fot. 56**

Błotnik tylny P / Ściana boczna P - zdjęcie poglądowe 2

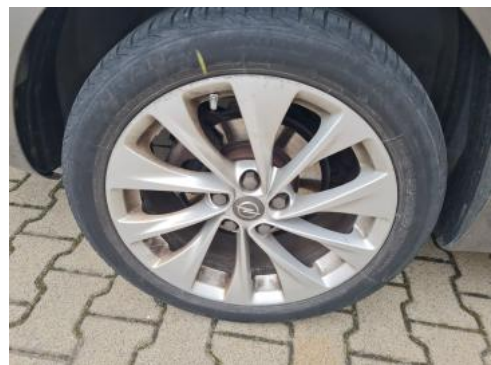
**Fot. 60**

Felga aluminiowa tylna P - zdjęcie poglądowe 1

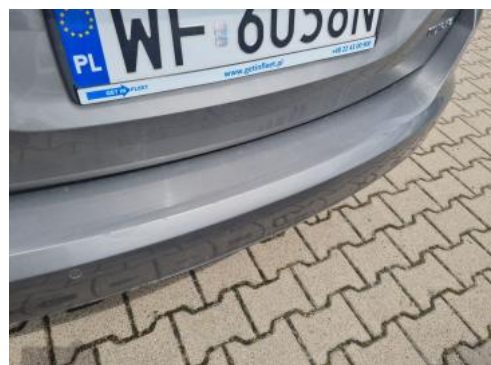
**Fot. 64**

Zderzak tylny - zdjęcie poglądowe 1

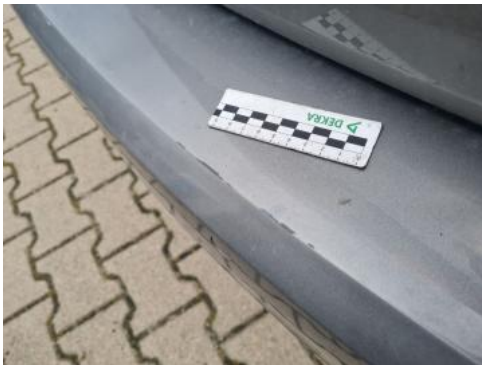
**Fot. 65**

Zderzak tylny - Rysa/odprysk 1

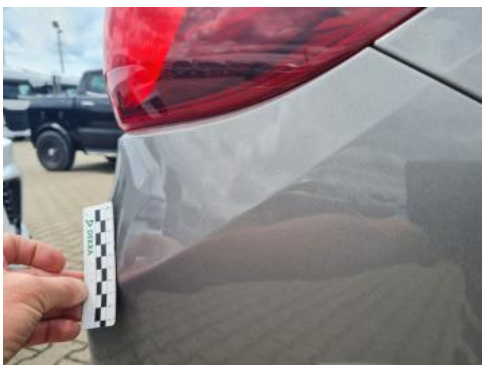
**Fot. 67**

Zderzak tylny() - Rysa/odprysk 3

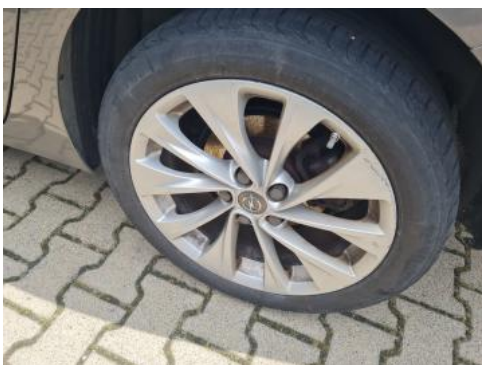
**Fot. 69**

Felga aluminiowa tylna L - zdjęcie poglądowe 1

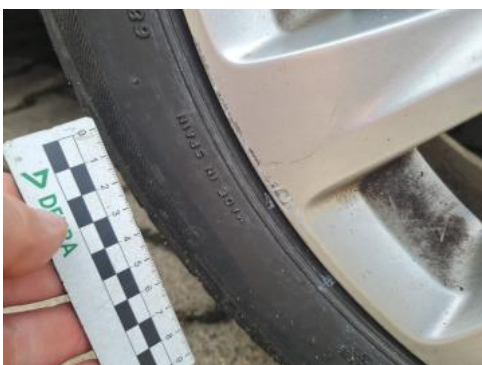
**Fot. 71**

Felga aluminiowa tylna L - Rysa/odprysk 2

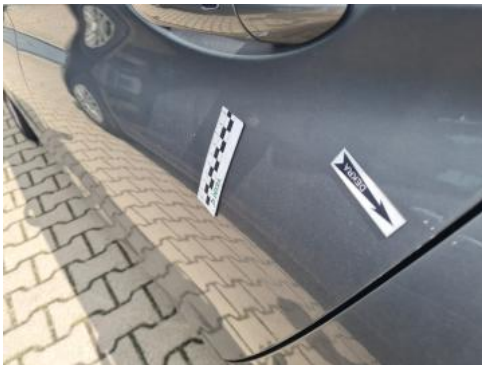
**Fot. 73**

Drzwi tylne L - Rysa/odprysk 1

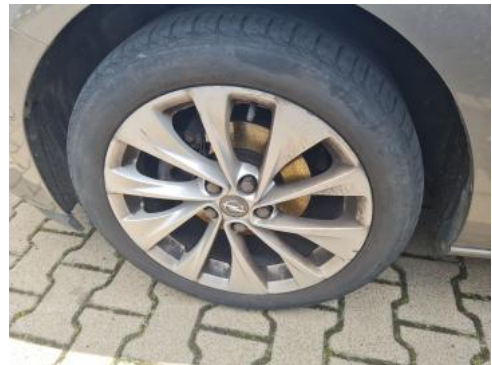
**Fot. 74**

Felga Aluminiowa przednia L - zdjęcie pogładowe 1

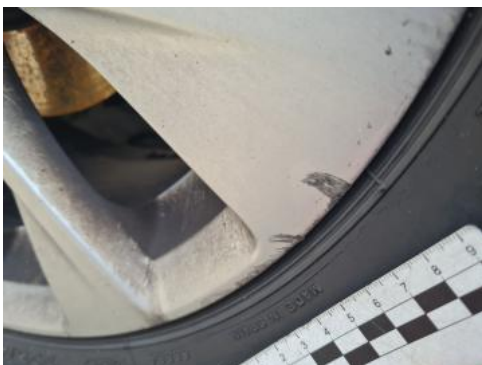
**Fot. 75**

Felga Aluminiowa przednia L - Rysa/odprysk 1

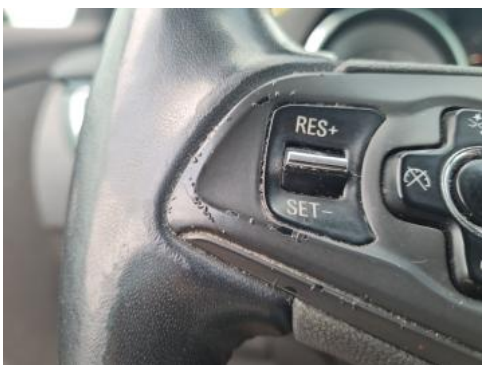
**Fot. 77**

Koło kierownicy - Inne 1

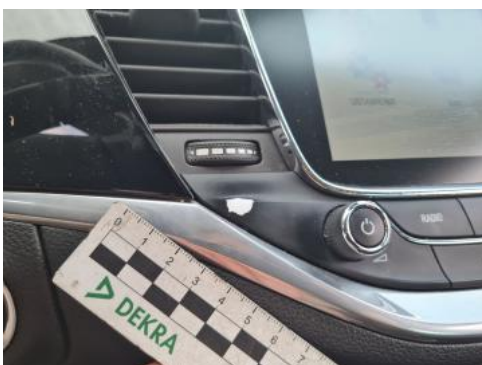
**Fot. 79**

Konsola środkowa - Rysa/odprysk 1
